# ODBORNO-TECHNICKÝ POSUDOK

## POSÚDENIE STRECHY NÁRODNÉHO ONKOLOGICKÉHO ÚSTAVU SO ZAMERANÍM SA NA PORUCHY STREŠNÉHO PLÁŠŤA

*Miesto stavby:* Národný onkologický ústav  
Klenova ul. 1, 833 10 Bratislava

*Dátum:* október 2016

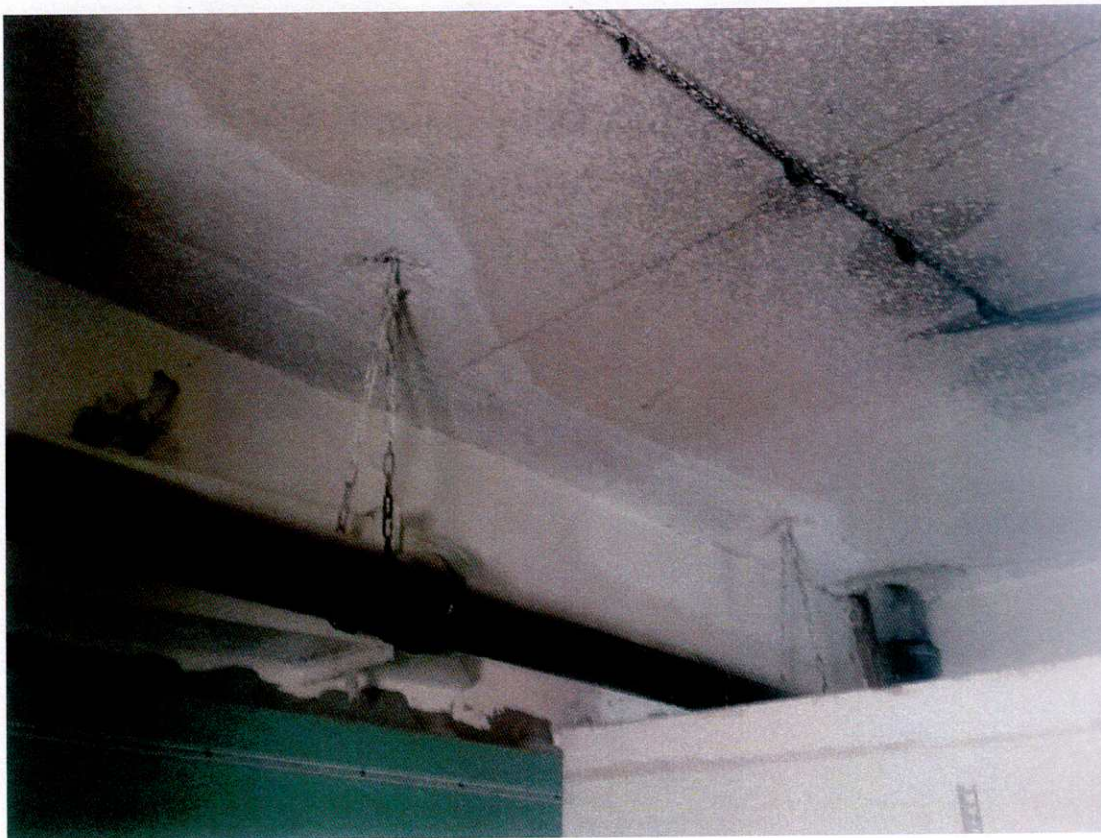
Zatekanie do interiéru

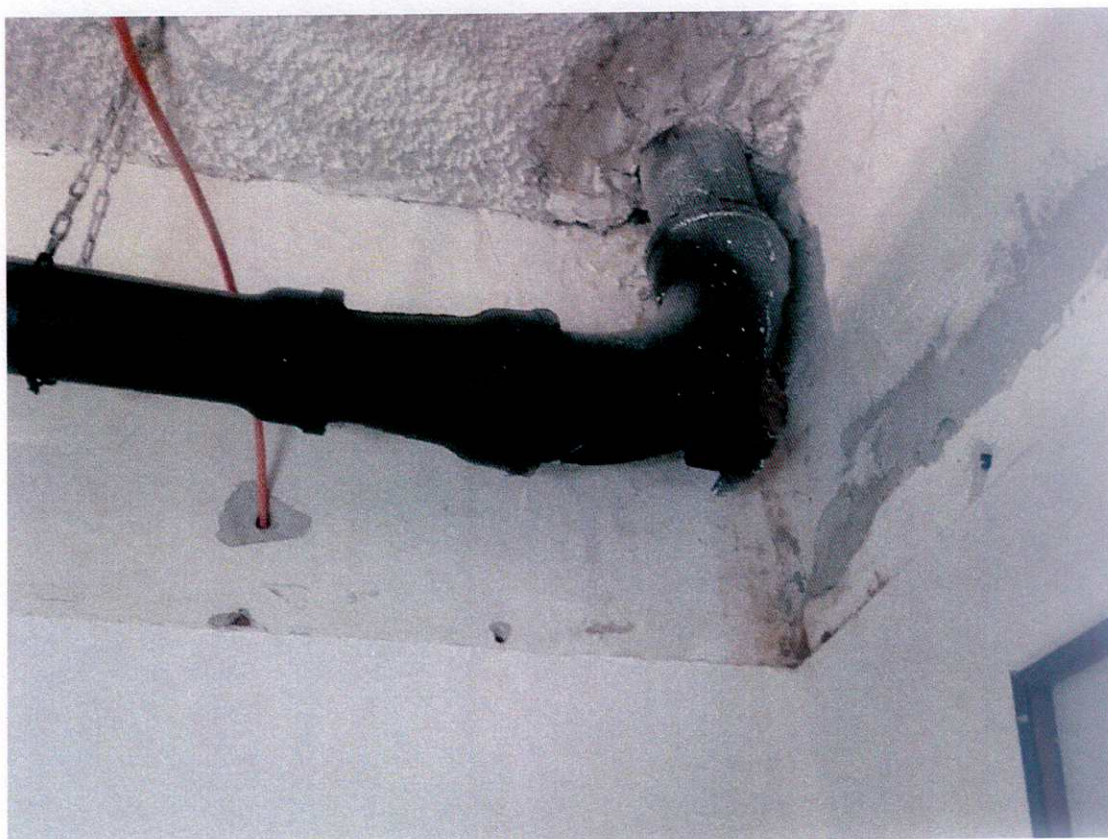
Zatekanie do interiéru

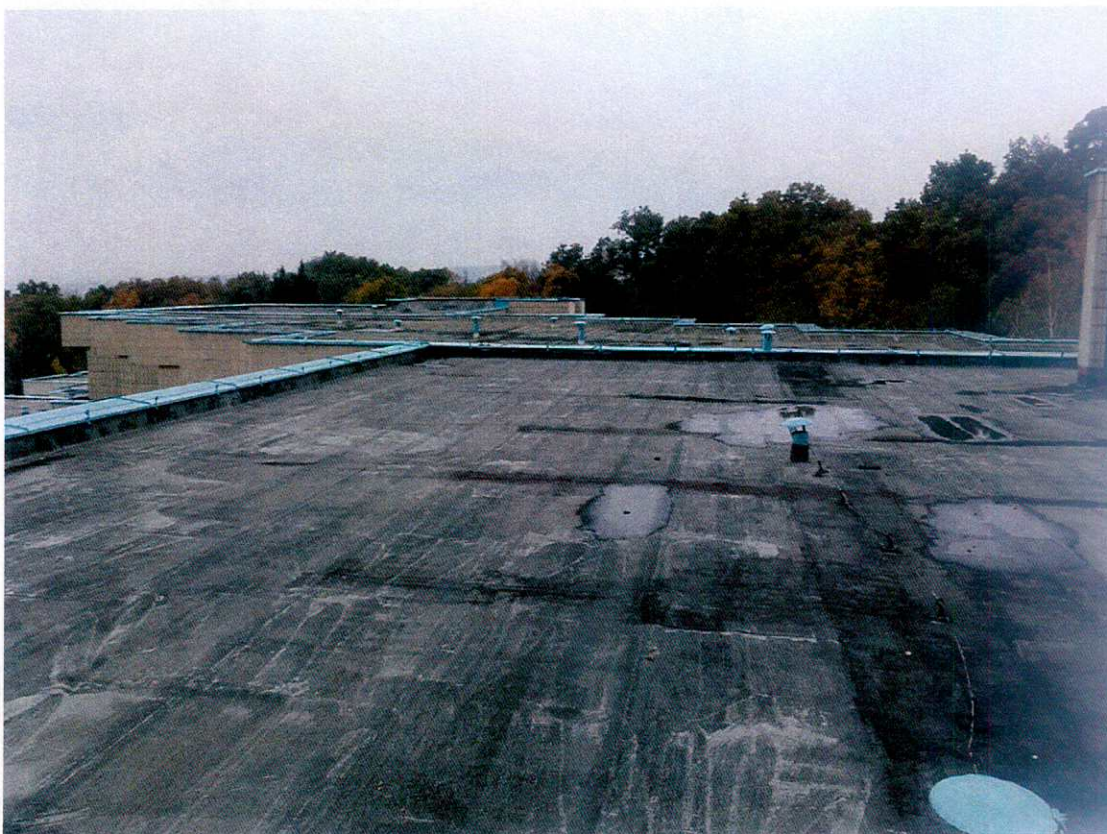
Bleskozvodný systém strechy tiež nie je v najlepšom stave, bleskozvodné nosiče sa zarezávajú do hydroizolácie z asfaltových pásov. Po obvode sú bleskozvody uchytené na oplechovanie atík. Na streche sa nachádza aj anténa na betónových podlažkách.

Strešný plášť – povrchové poškodenie hydroizolácie, korózia bleskozvodu

Bleskozvodný systém je potrebné prerobiť tak, aby vodič – drôt bol ukotvený na podstavce PV a nie oplechovanie atík. Uchytenie na poplastované plechy by poškodilo oplechovanie.

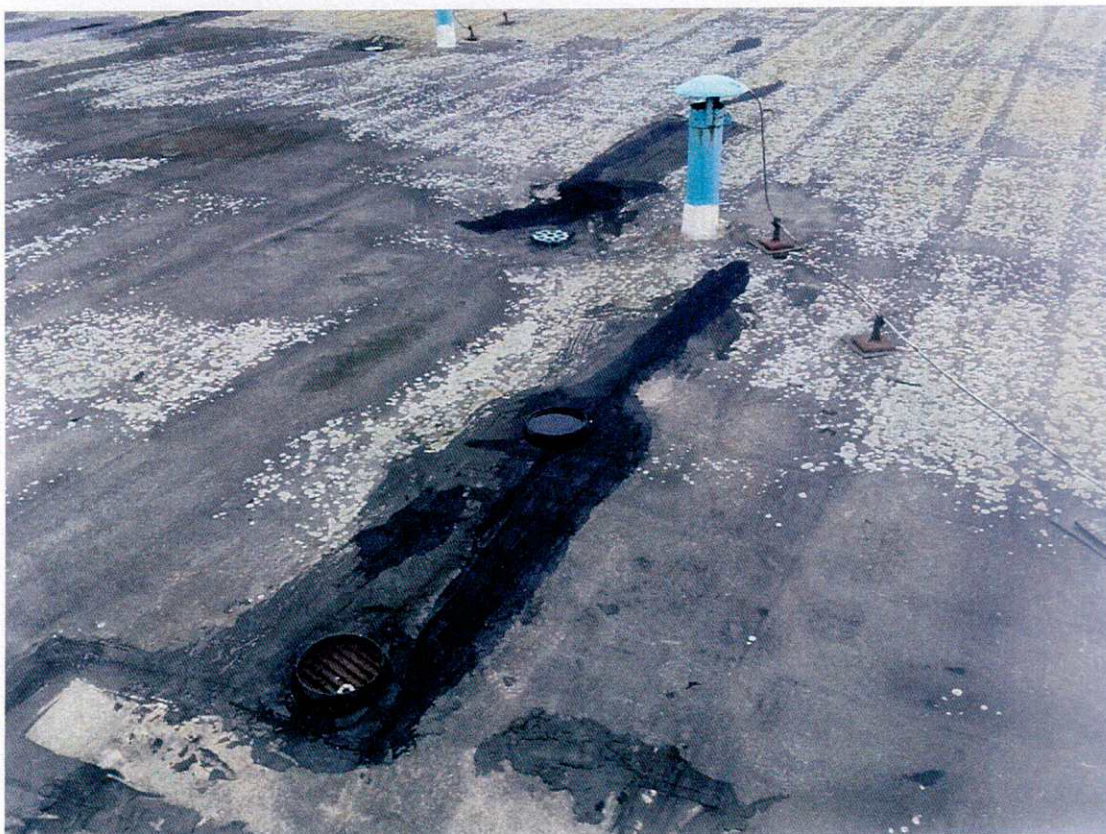
Krytinu tvoria ťažké asfaltové pásy typu Hydrobit a Glasbit v hrúbke 40 mm, ktoré neboli dlhší čas ošetrené potrebnými asfaltovými a antireflexnými nátermi. Pod asfaltovými pásmi sa nachádza poter o hr. 50 mm a pod poterom siporexové dosky alebo panely. Hydroizolácia z asfaltových pásov je značne popraskaná, preto predpokladáme, že cez hydroizolačné pásy sa dostáva pod krytinu voda a vlhkosť do strešných konštrukcií čo sa prejavuje aj zatekaním do vnútorných priestorov objektu, čo je havarijný stav ! Na strechách sa nachádzajú vetracie komínky – odvetranie kanalizácie. Strecha je odvetraná pomocou odvetrávacích komínikov z Pz plechu, ktoré už nie sú v dobrom stave, sú zkorodované.

Strešný plášť – praskliny hydroizolácie a vyspravenie

Vzhľadom k jestvujúcemu stavu strechy odporúčam zrealizovať rekonštrukciu strešného plášťa montážou hydroizolačného systému FATRAFOL S. Hydroizolačná fólia z mäkkého PVC Fatrafol 810 hr. 1,50 mm, ktorá je určená na kotvené hydroizolácie je položená na podkladnú separačnú geotextíliu a mechanicky kotvená k pevnému podkladu. Strecha musí byť pred

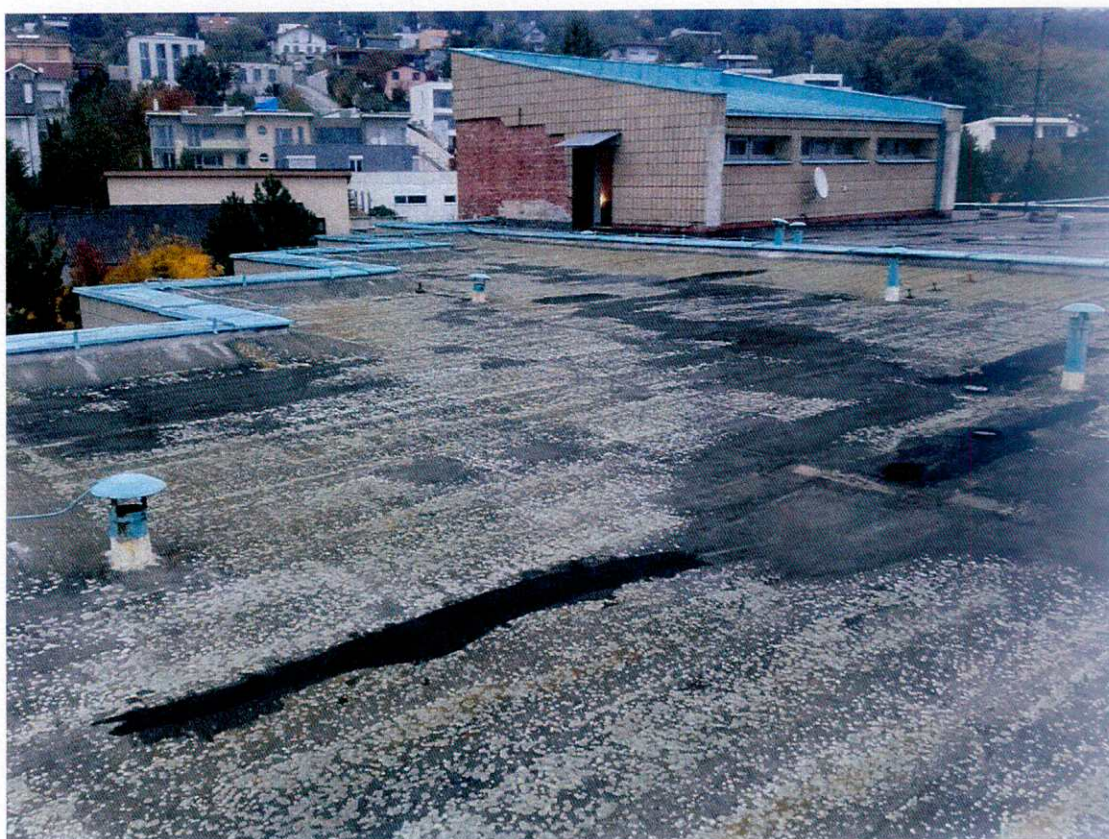
Strešný plášť – povrchové poškodenie hydroizolácie

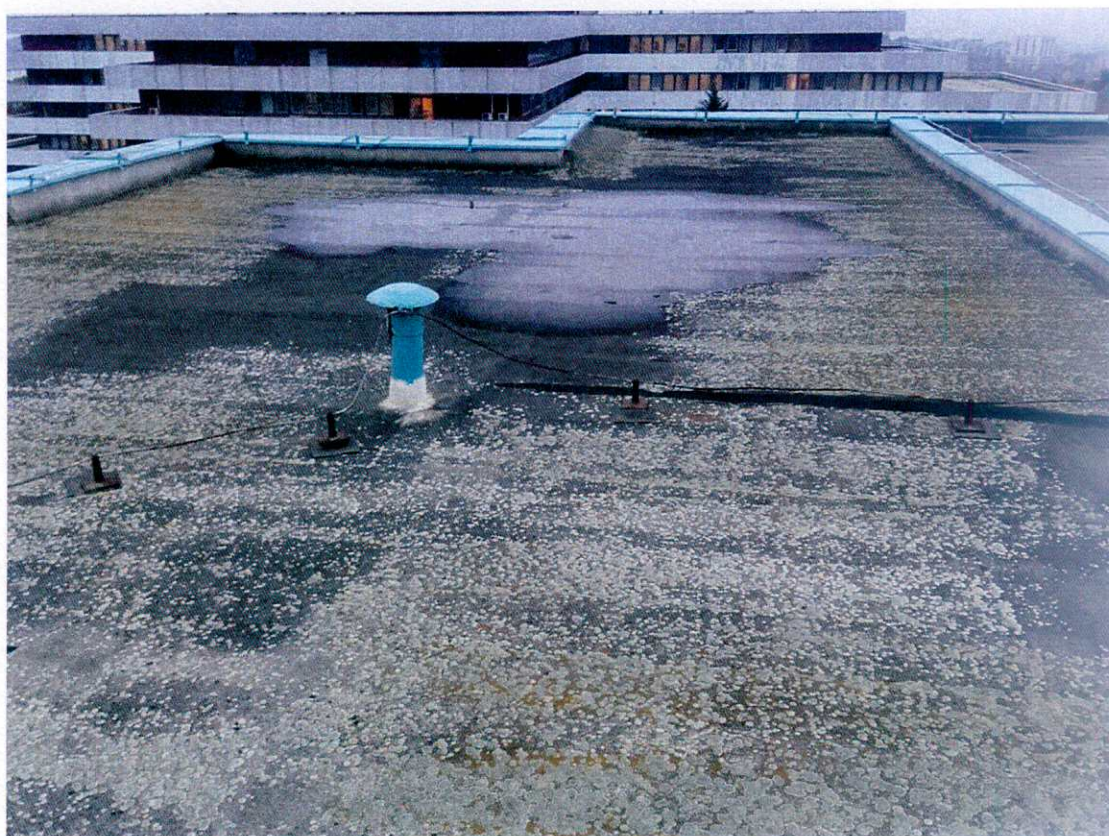
Strešný plášť – povrchové poškodenie hydroizolácie, korózia bleskozvodu

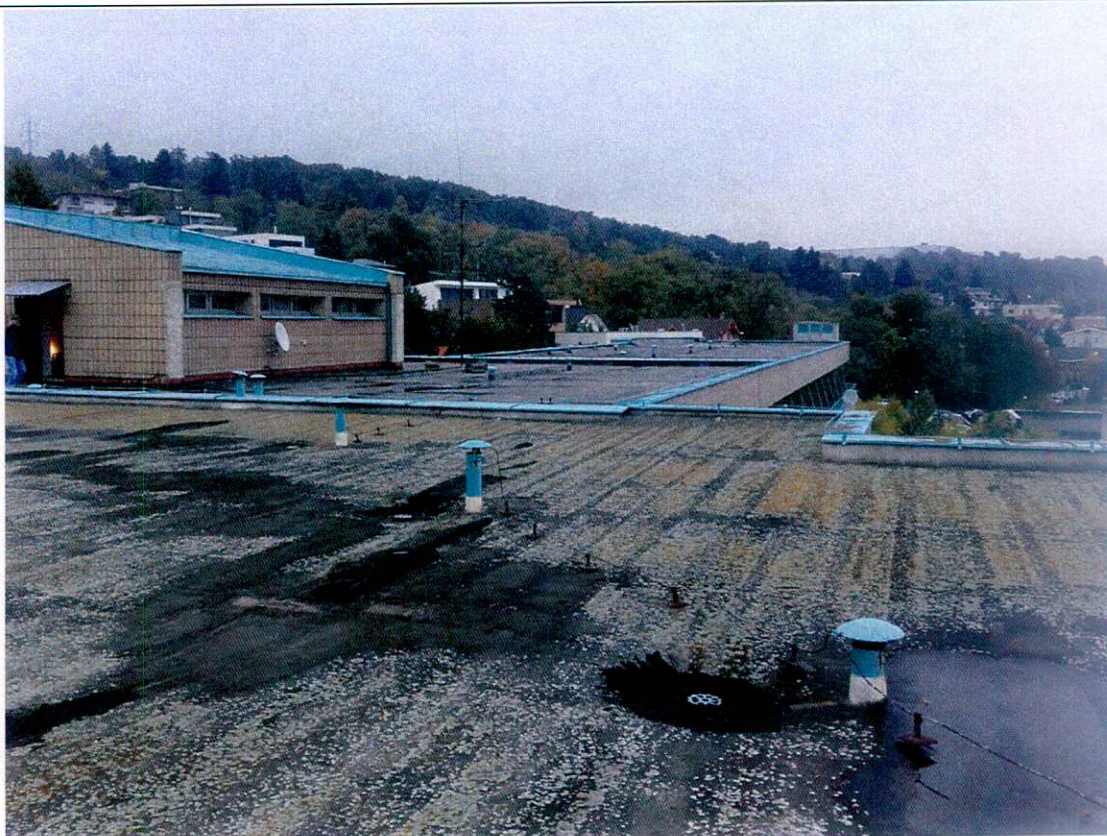
Strešný plášť – povrchové poškodenie hydroizolácie, korózia bleskozvodu

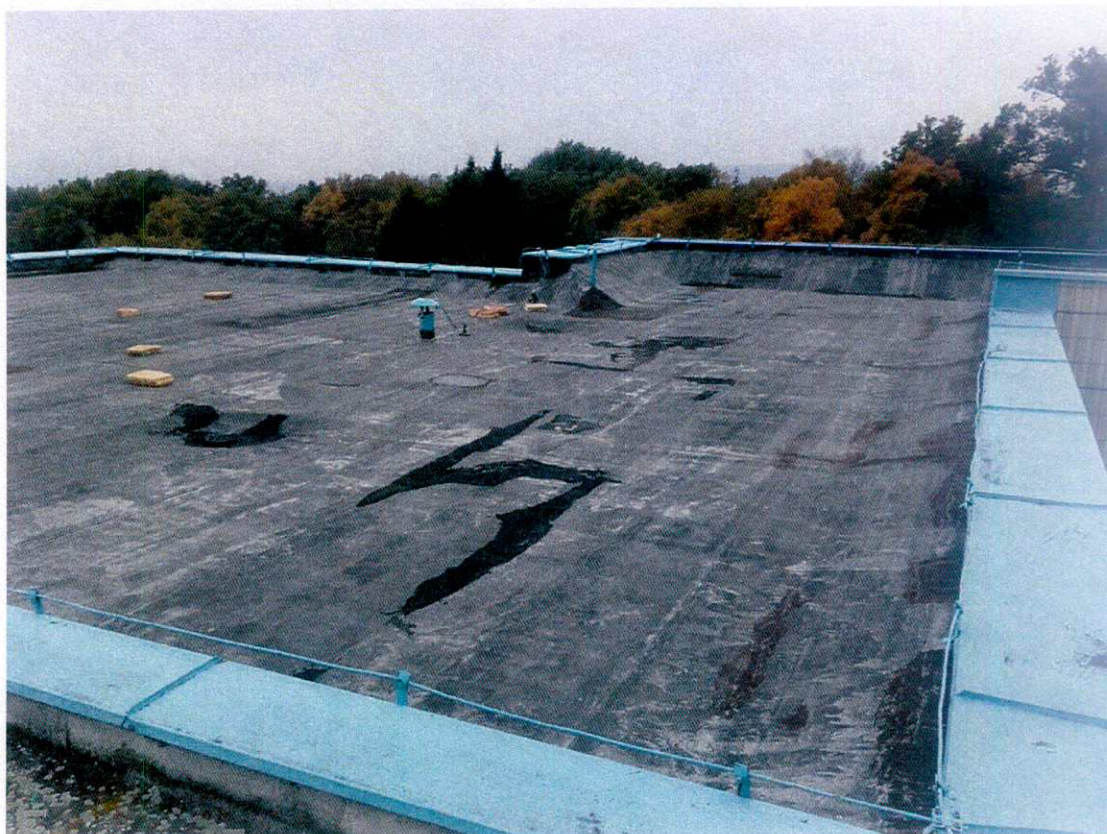
Strešný plášť – poškodenie hydroizolácie
