MOSTNÁ REVÍZNA SPRÁVA

ŽSR	Objekt : Most	km 108,125
GR	Trat' 260 KOŠICE - ŽILINA	
OR KOŠICE	TÚ 2601	DÚ 04 žst. Kostol'any nad Hornádom – žst. Kysak
VVÚŽ ŽILINA	Vedúci podrobnej prehliadky:	<u>Dátum</u> I/ 2018

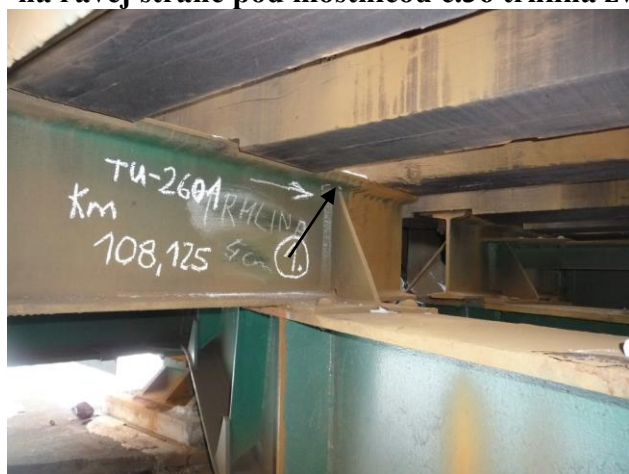
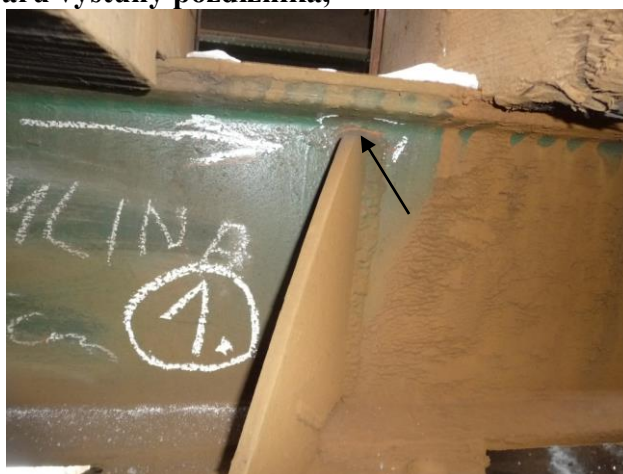
-na ľavej strane pod mostnicou č.36 trhlina zvaru výstuhy pozdĺžnika,

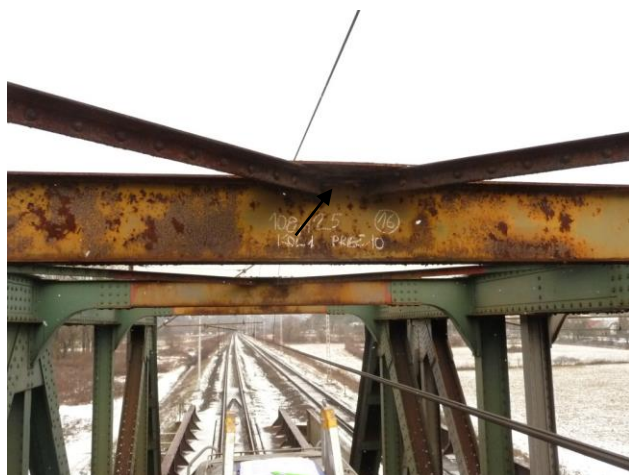
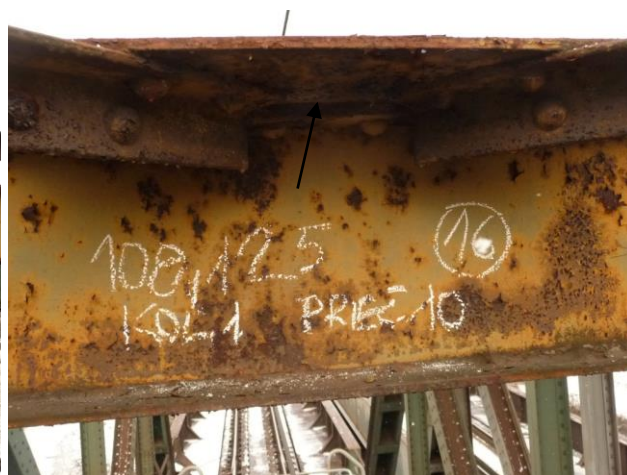
- v prípoji horného šikmého stuženia hlavných nosníkov a stykovou platňou horného priečneho stuženia je štrbinová korózia, roztláčanie 1-4mm v dĺžke 20cm,

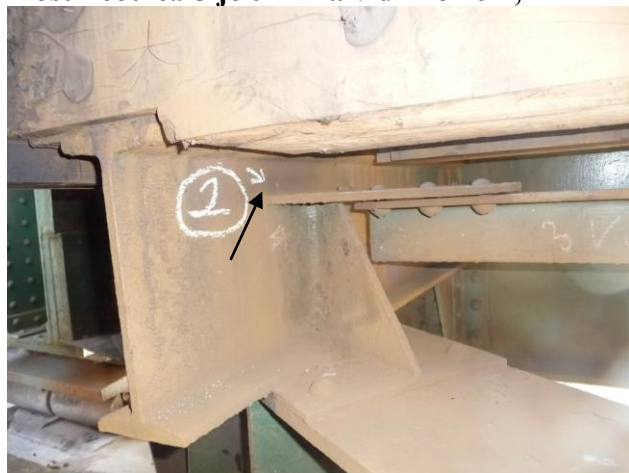
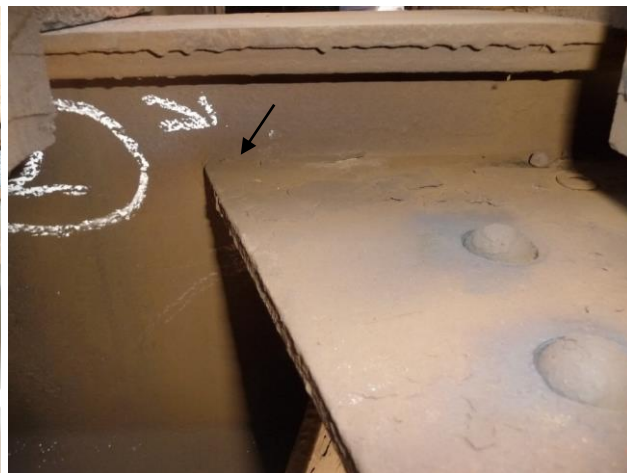
-na pravej strane v prípoji stykovej platne priečneho stuženia pozdĺžnikov a pozdĺžnika pod mostnicou č.95 je trhlina v dĺžke 4cm,

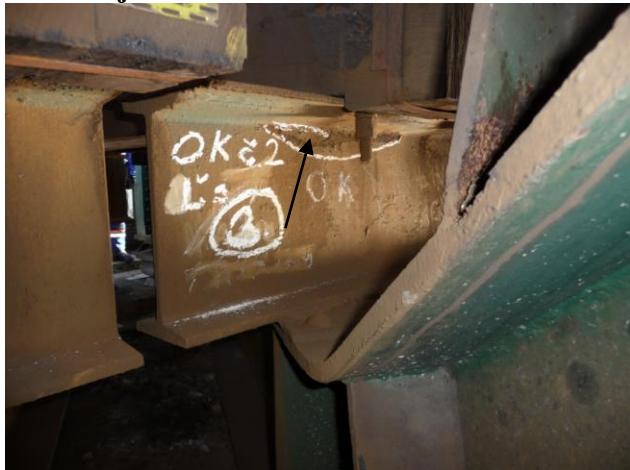
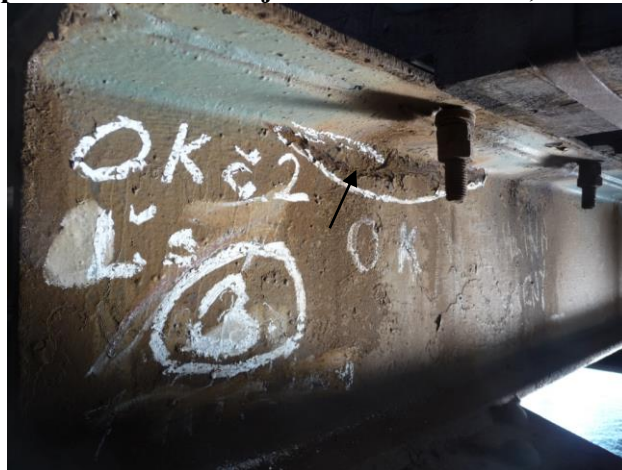
-na ľavej strane na OK č.2 vodorovná trhlina pozdĺžnika v hornej časti v dĺžke 36cm,

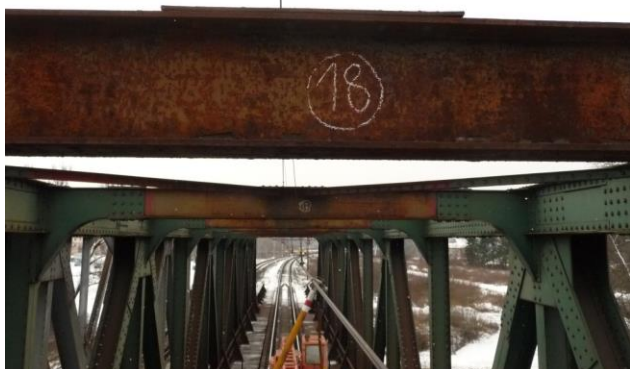
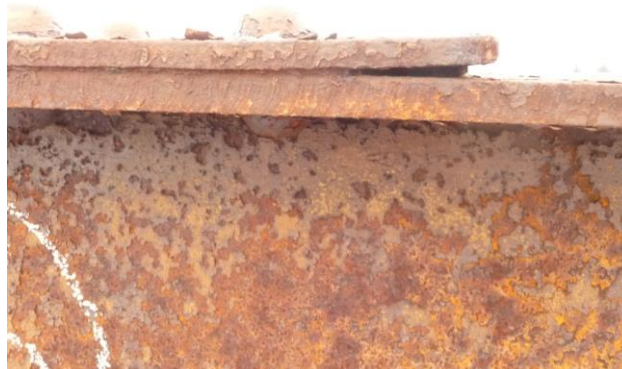
-v priehrade č.13 v hornej časti v prípoji na šikmé stuženie hlavných nosníkov je štrbinová korózia v dĺžke 2x8cm, roztláčanie 1-5mm,

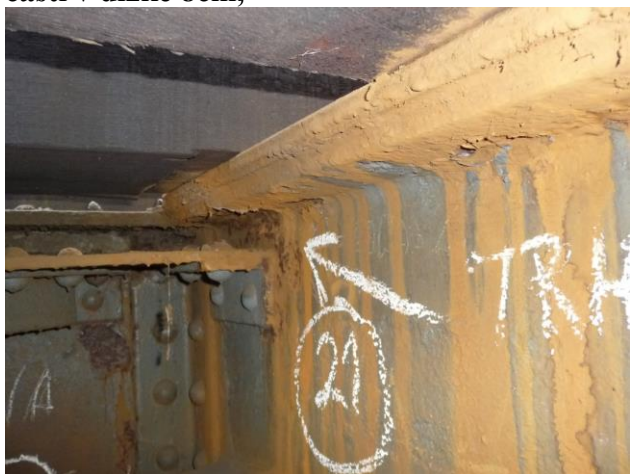
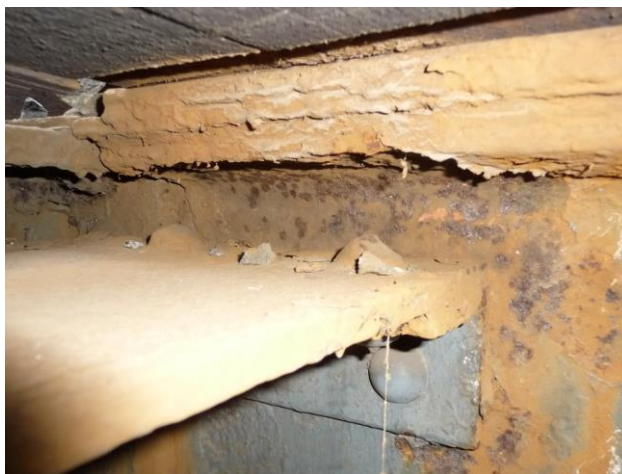
-v prípoji pozdĺžnika na priečnik č.1 na ľavej strane je trhlina stojiny pozdĺžnika v hornej časti v dĺžke 8cm,

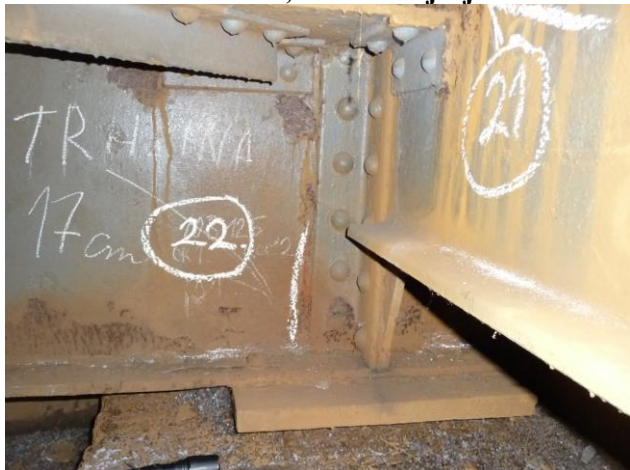
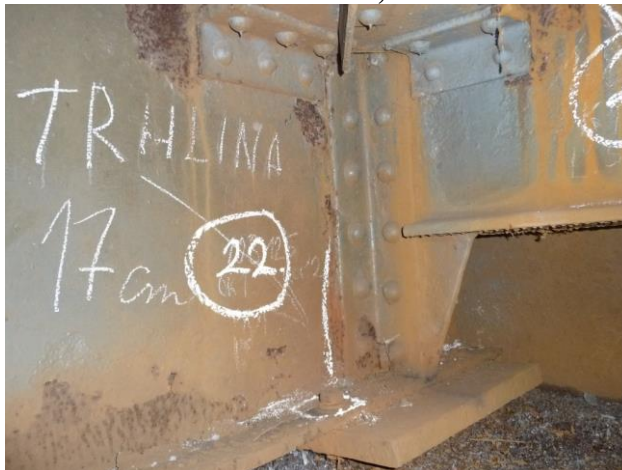
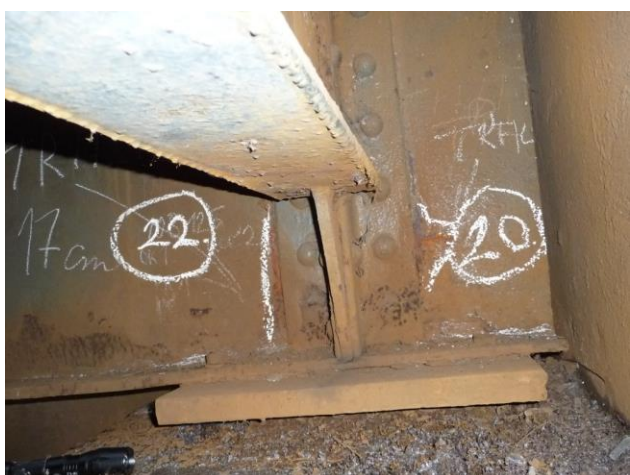
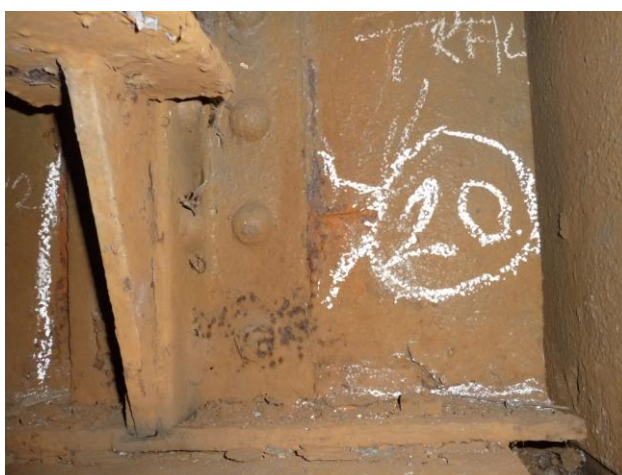
-v prípoji priečnika č.1 a pozdĺžnika na ľavej vnútornej strane je na stene priečnika zvislá trhlina v dĺžke 25cm, na vonkajšej strane vodorovná trhlina v dĺžke 10cm,

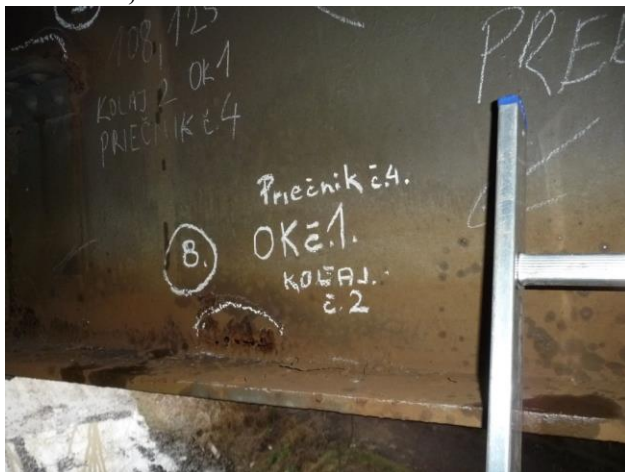
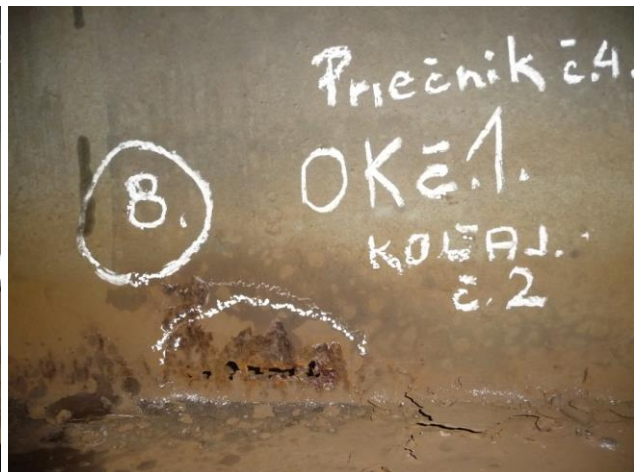
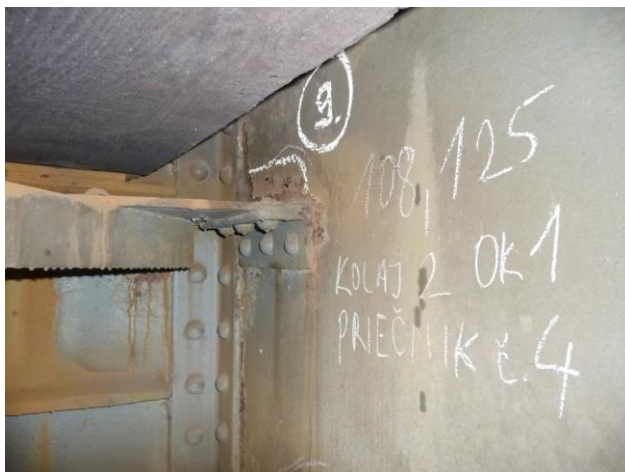
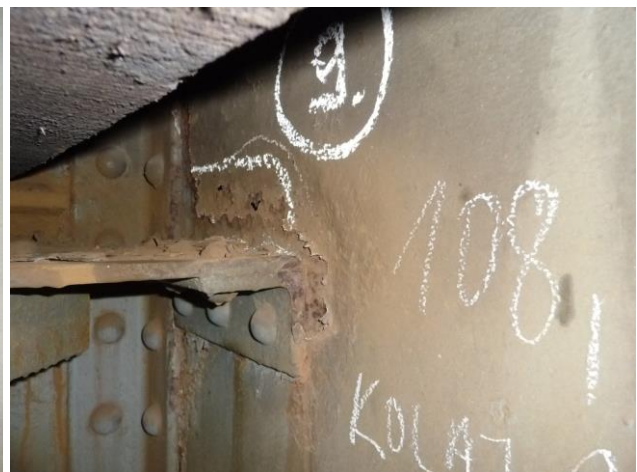
-priechnik č.4 napadnutý hĺbkovou koróziou, stena priechnika v spodnej časti na pravej aj ľavej strane prekorodovaná, stena priechnika prekorodovaná aj v hornej časti nad pričným stužením,

- vymeniť poškodené mostnice,
- opraviť prvky poškodené trhlinami a hĺbkovou koróziou podľa schválenej technickej dokumentácie,
- do doby realizovania týchto opráv vykonávať kontrolné prehliadky v zmysle predpisu ŽSR S5, ktorých periodicitu určí správca.

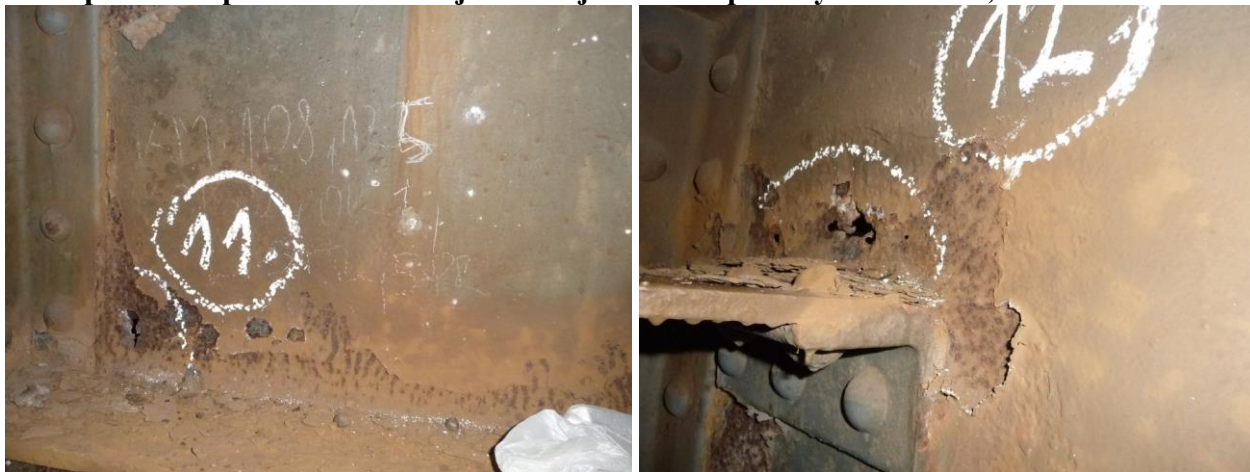
-priečník č.5 napadnutý hĺbkovou koróziou, stena priečníka v spodnej časti prekorodovaná, stena priečníka prekorodovaná aj v hornej časti nad priečnym stužením,

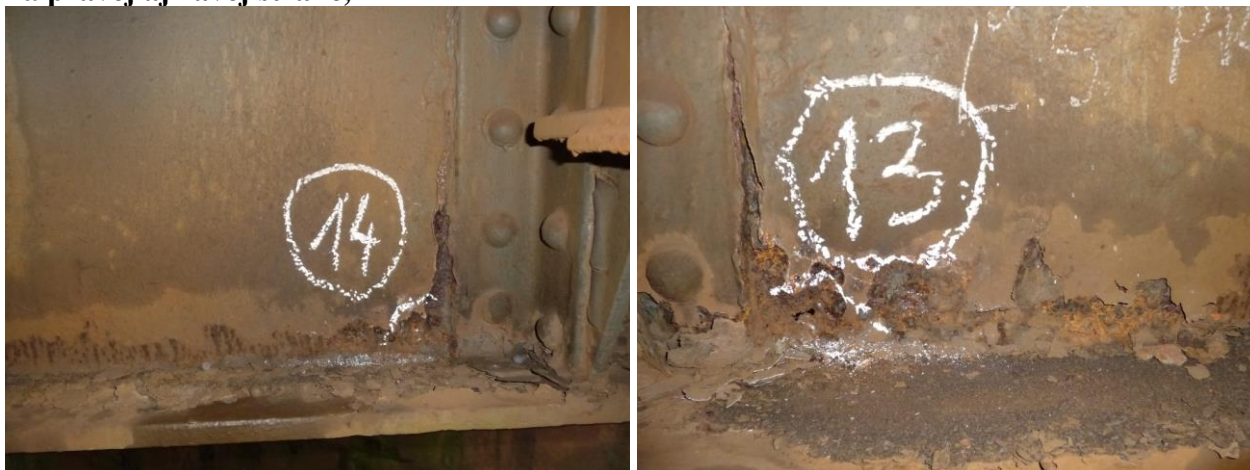
-priečník č.6 napadnutý hĺbkovou koróziou, stena priečníka prekorodovaná v spodnej časti na pravej aj ľavej strane,

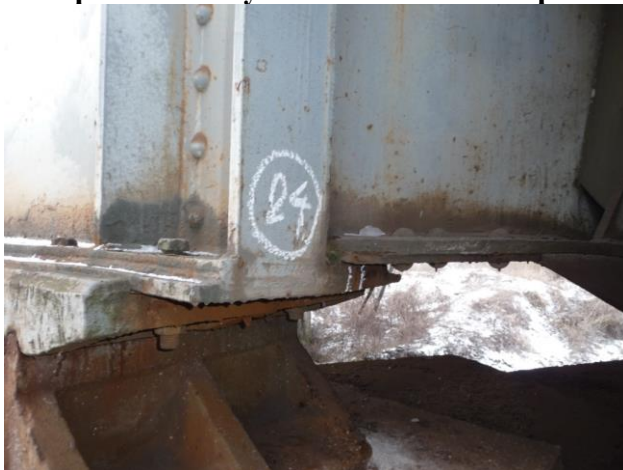
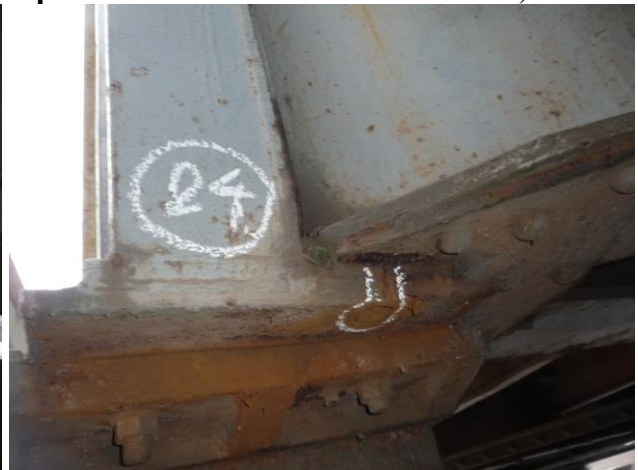
-nad pilierom č.1 na pravej strane trhlinka výstupu hlavného nosníka v spodnej časti nad ložiskom v dĺžke 4cm,

-nad pravostranným ložiskom trhlinka spodného pásu hlavného nosníka v dĺžke 8cm,

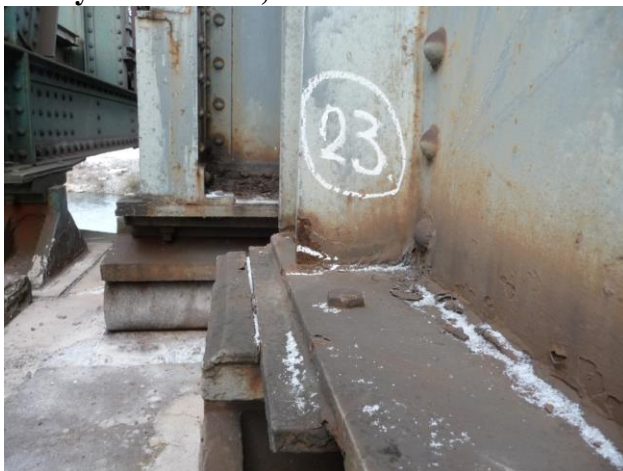
-na pilieri č.1 na ľavej strane nad ložiskom trhlinka výstupu hlavného nosníka z vonkajšej strany v dĺžke 3cm,

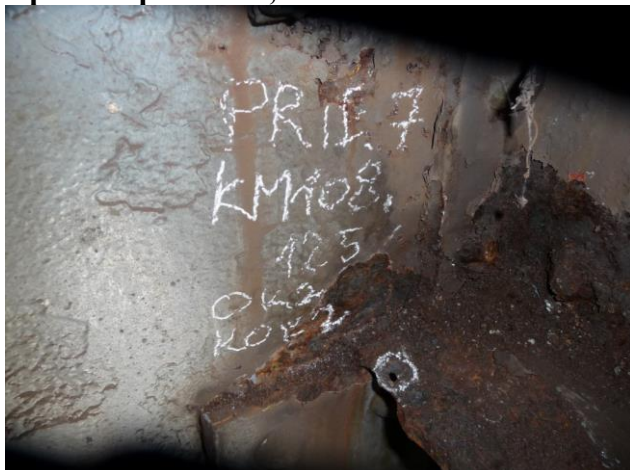
-priechnik č.7 napadnutý hĺbkovou koróziou v spodnej časti steny a pásnice priechnika na oboch stranách s úbytkom materiálu 2-3mm, na pravej strane odkorodovaná časť uholníka stuženia hlavných nosníkov v dĺžke 2cm a výške 5cm + prekorodovaný horný krčný uholník hlavného spodného pásu (diera Ø4mm), v strednej časti priechnika hĺbková korózia spodnej časti steny a pásnice priechnika,

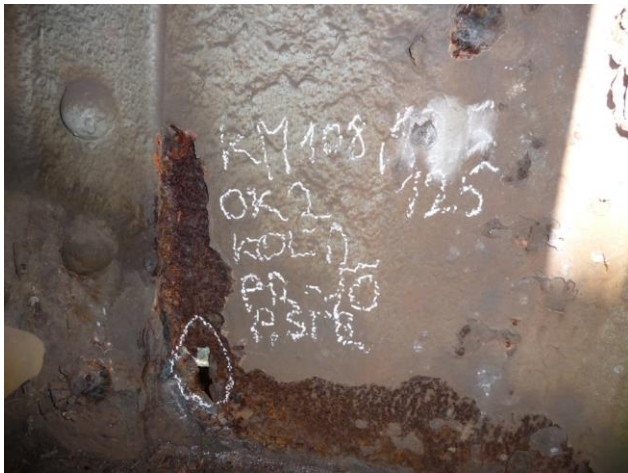
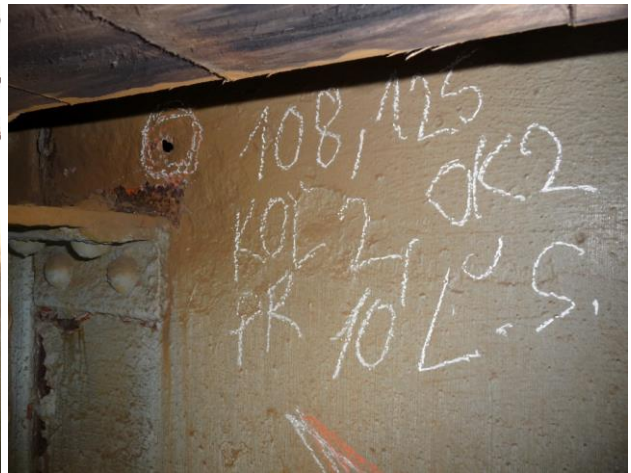
-priechnik č.10 napadnutý hĺbkovou koróziou v spodnej časti steny a pásnice priechnika s úbytkom materiálu 3-4mm, na pravej strane prekorodovaná stena priechnika pri prípoji pozdĺžnika na priechnik (diera 2,5x5cm), pri ľavom pozdĺžniku nad stykovou platňou stuženia pozdĺžnikov prekorodovaná stena priechnika (diera 2x1cm), hĺbková korózia stykových uzlov hlavných nosníkov,

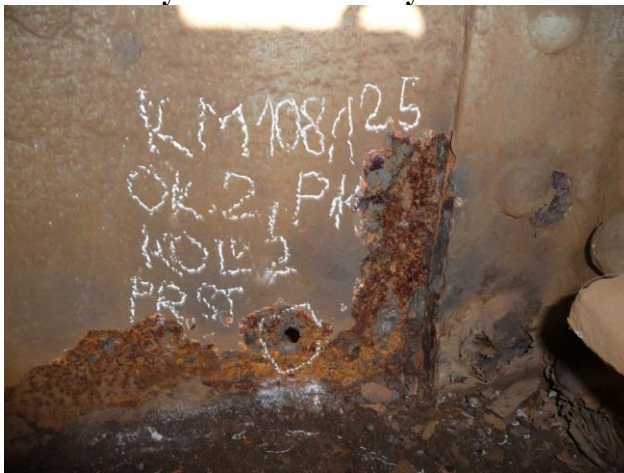
-priečnik č.11 napadnutý hĺbkovou koróziou v spodnej časti steny a pásnice priečnika s úbytkom materiálu 3-4mm, na pravej strane prekorodovaná stena priečnika pri prípoji pozdĺžnika na priečnik (diera 2x2cm), na ľavej strane hĺbková korózia steny priečnika v spodnej časti o rozmere 8x8cm s úbytkom materiálu do 80%, hĺbková korózia stykových uzlov hlavných nosníkov s úbytkom materiálu 2-4mm,

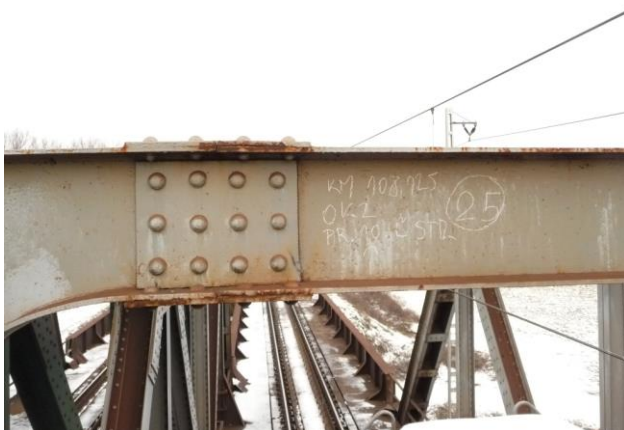
-na hornom priečnom stužení štrbinová korózia v dĺžke 2x15cm, roztláčanie do šírky 1-3mm,

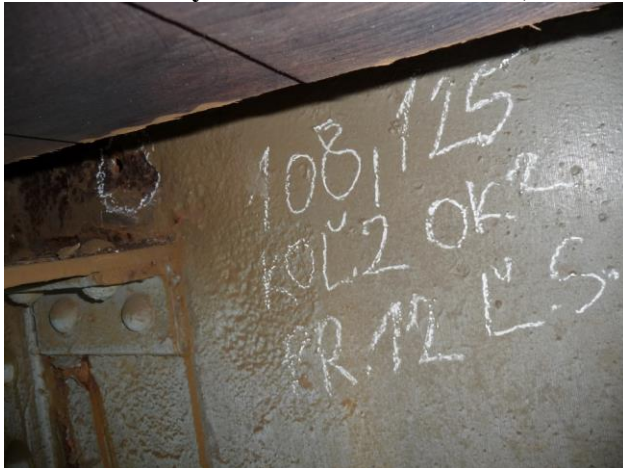
-pričnik č.12 napadnutý hĺbkovou koróziou v spodnej časti steny a pásnice pričnika s úbytkom materiálu 3-4mm, prekorodovaná stena pričnika pri ľavom pozdĺžniku nad stykovou platňou stuženia pozdĺžnikov (diera Ø1cm), na ľavej strane spodná časť pričnika prekorodovaná (diery 5x2cm, 1,5x0,5cm), hĺbková korózia stykových uzlov hlavných nosníkov s úbytkom materiálu 2-4mm,

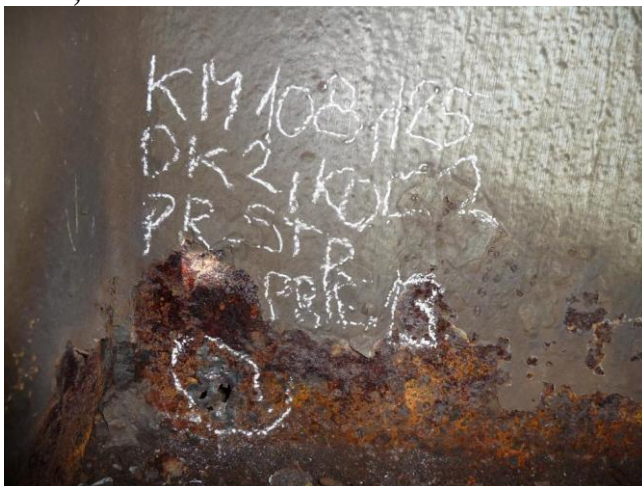
-pričnik č.13 na ľavej strane hĺbková korózia steny pričnika nad stykovou platňou zavetrovania pozdĺžnikov, na pravej strane prekorodovaná stena pričnika v spodnej časti (diera 2x2cm), hĺbková korózia stykových uzlov hlavných nosníkov s úbytkom materiálu 2-4mm,

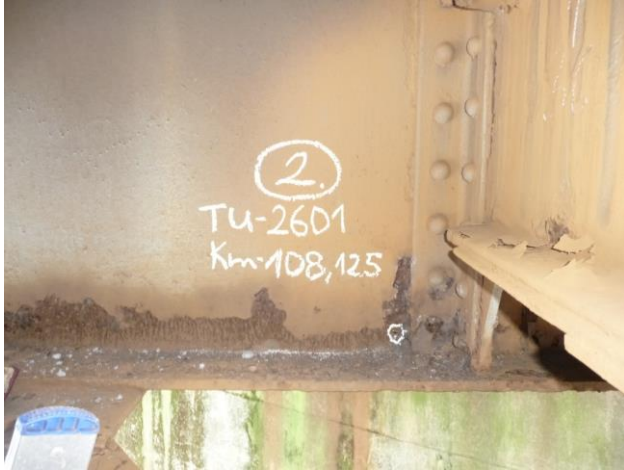
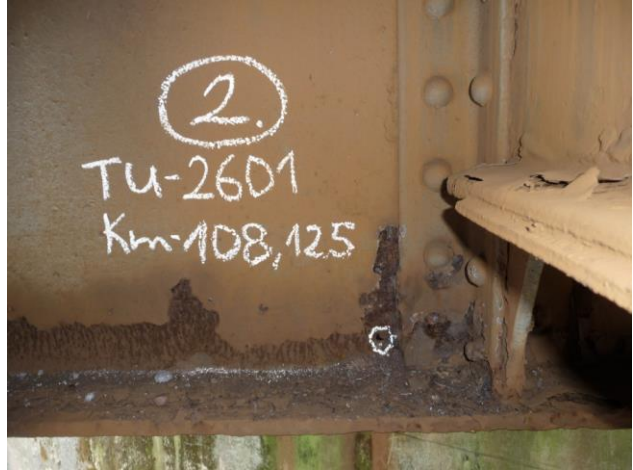
-priechnik č.3 v spodnej časti napadnutý hĺbkovou koróziou s úbytkom materiálu, na pravej strane nad stykovou platňou zavetrovania pozdĺžnikov prekorodovaný (diera Ø10mm),

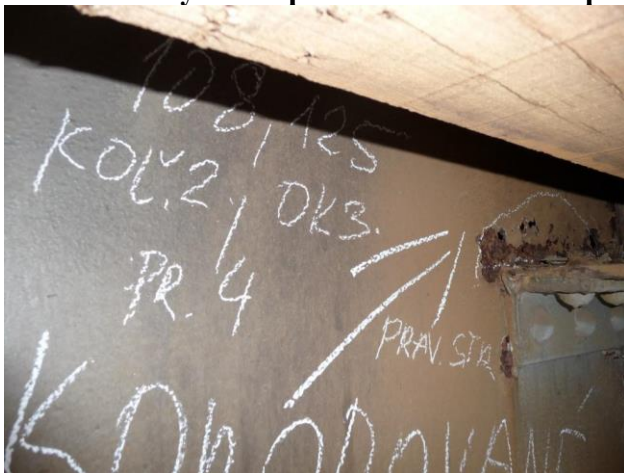
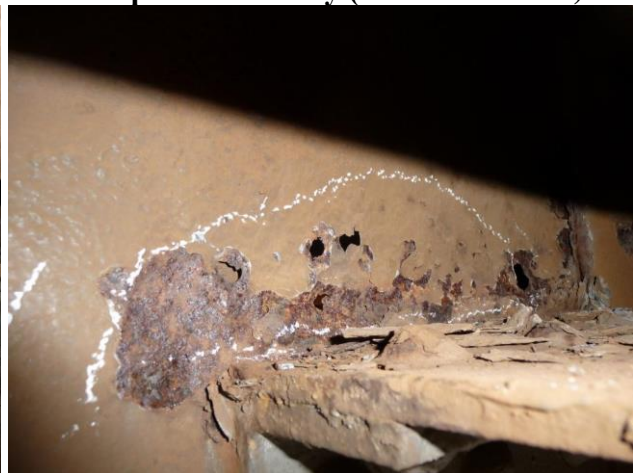
-priechnik č.4 v spodnej časti napadnutý hĺbkovou koróziou s úbytkom materiálu, na pravej strane nad stykovou platňou zavetrovania pozdĺžnikov prekorodovaný (5 dier ø5-15mm)

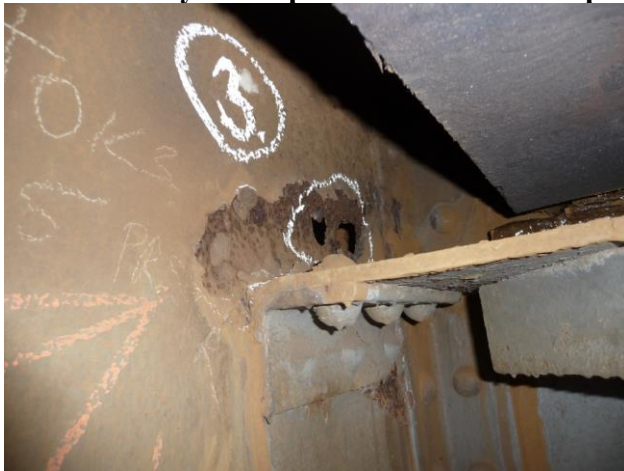
-priechnik č.5 v spodnej časti napadnutý hĺbkovou koróziou s úbytkom materiálu, na pravej strane nad stykovou platňou zavetrovania pozdĺžnikov prekorodovaný (diery 3x4cm, Ø5cm),

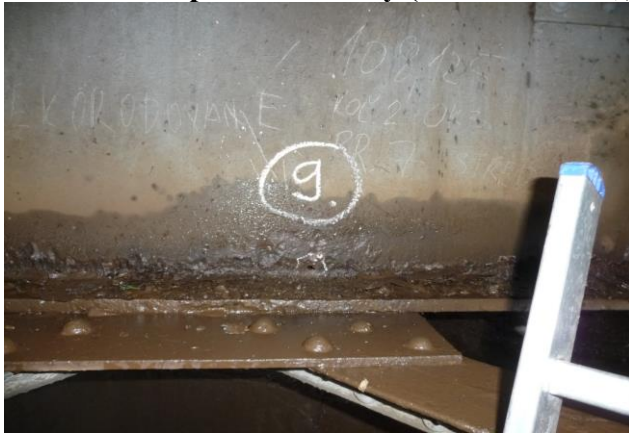
-priečnik č.7 v spodnej časti napadnutý hĺbkovou koróziou s úbytkom materiálu, v spodnej časti v strede prekorodovaný (diera Ø10mm),

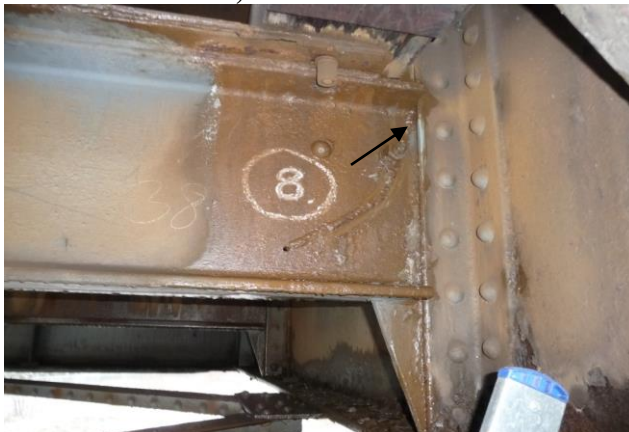
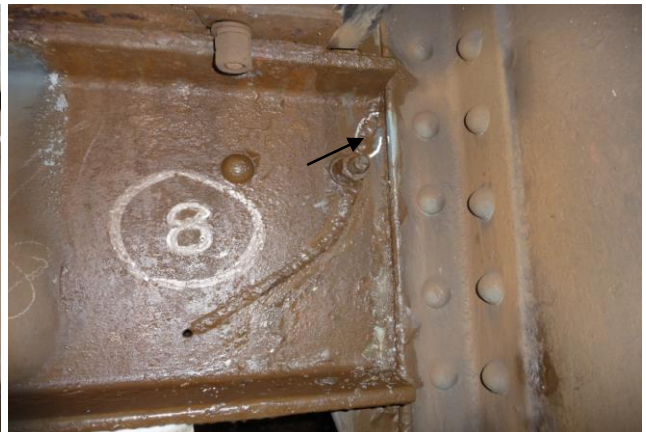
-na pravej strane v prípoji pozdĺžnika na priečnik č.7 je trhlina steny pozdĺžnika v hornej časti v dĺžke 4cm,

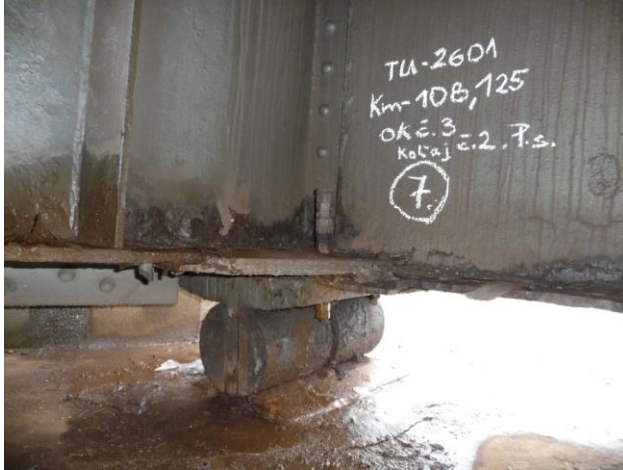
-na pravostrannom pohyblivom ložisku voľné 3 skrutky,
