# **REKONŠTRUKCIA STRECHY PAVILÓNU „K,, V AREÁLI AGROKOMPLEXU, NITRA**

## **TECHNICKÁ SPRÁVA**

Vypracoval : ING. SLAVOMÍR KOIŠ, Aut. inžinier

Dátum : 07/2018

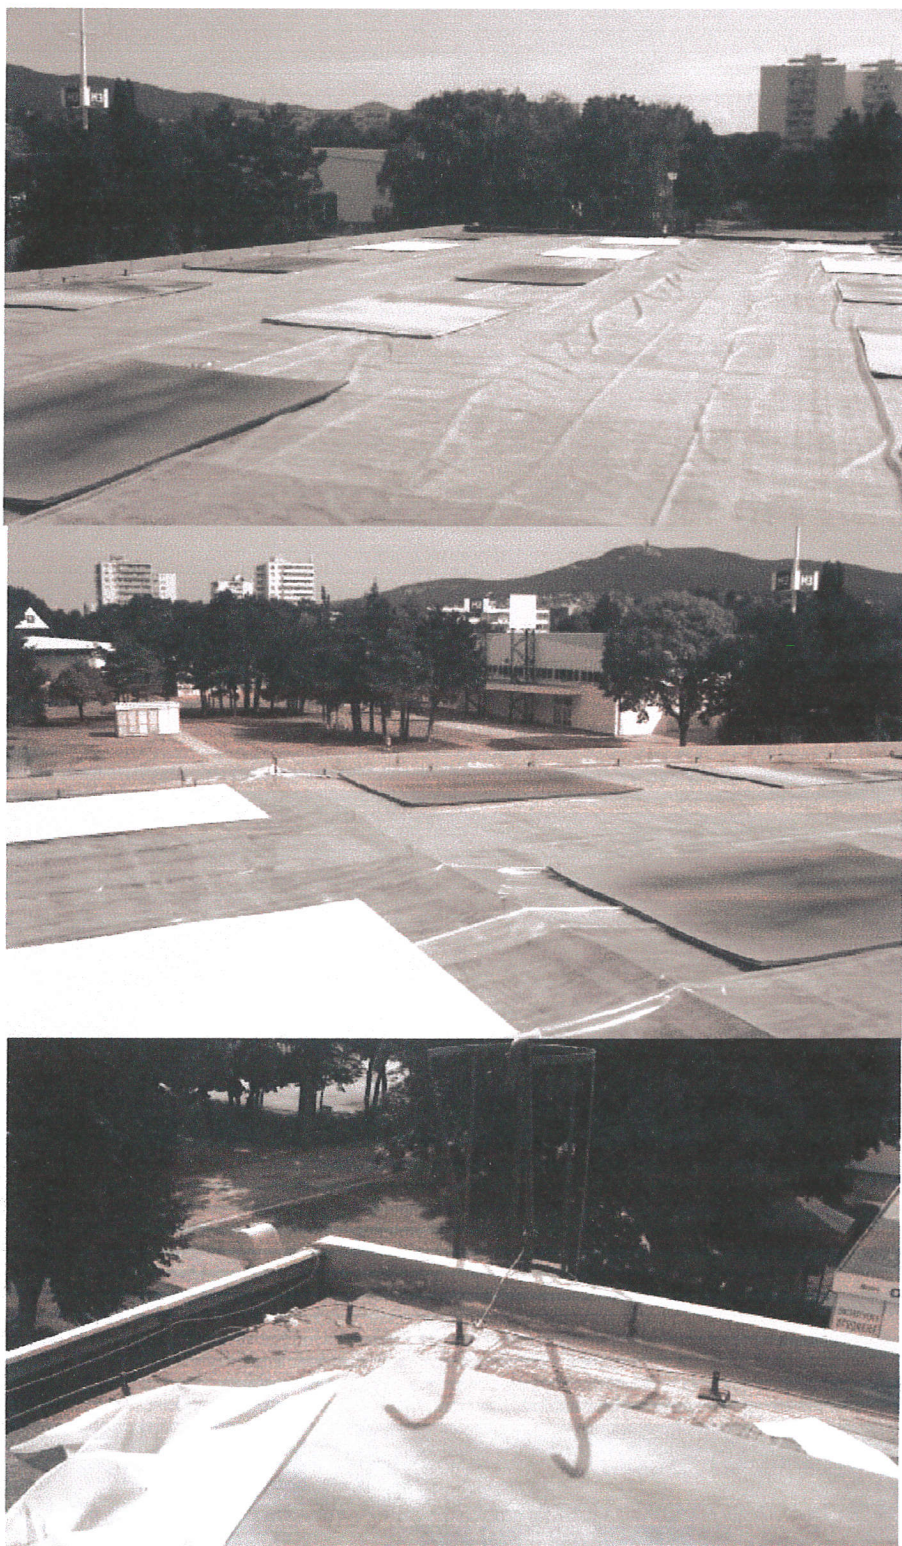
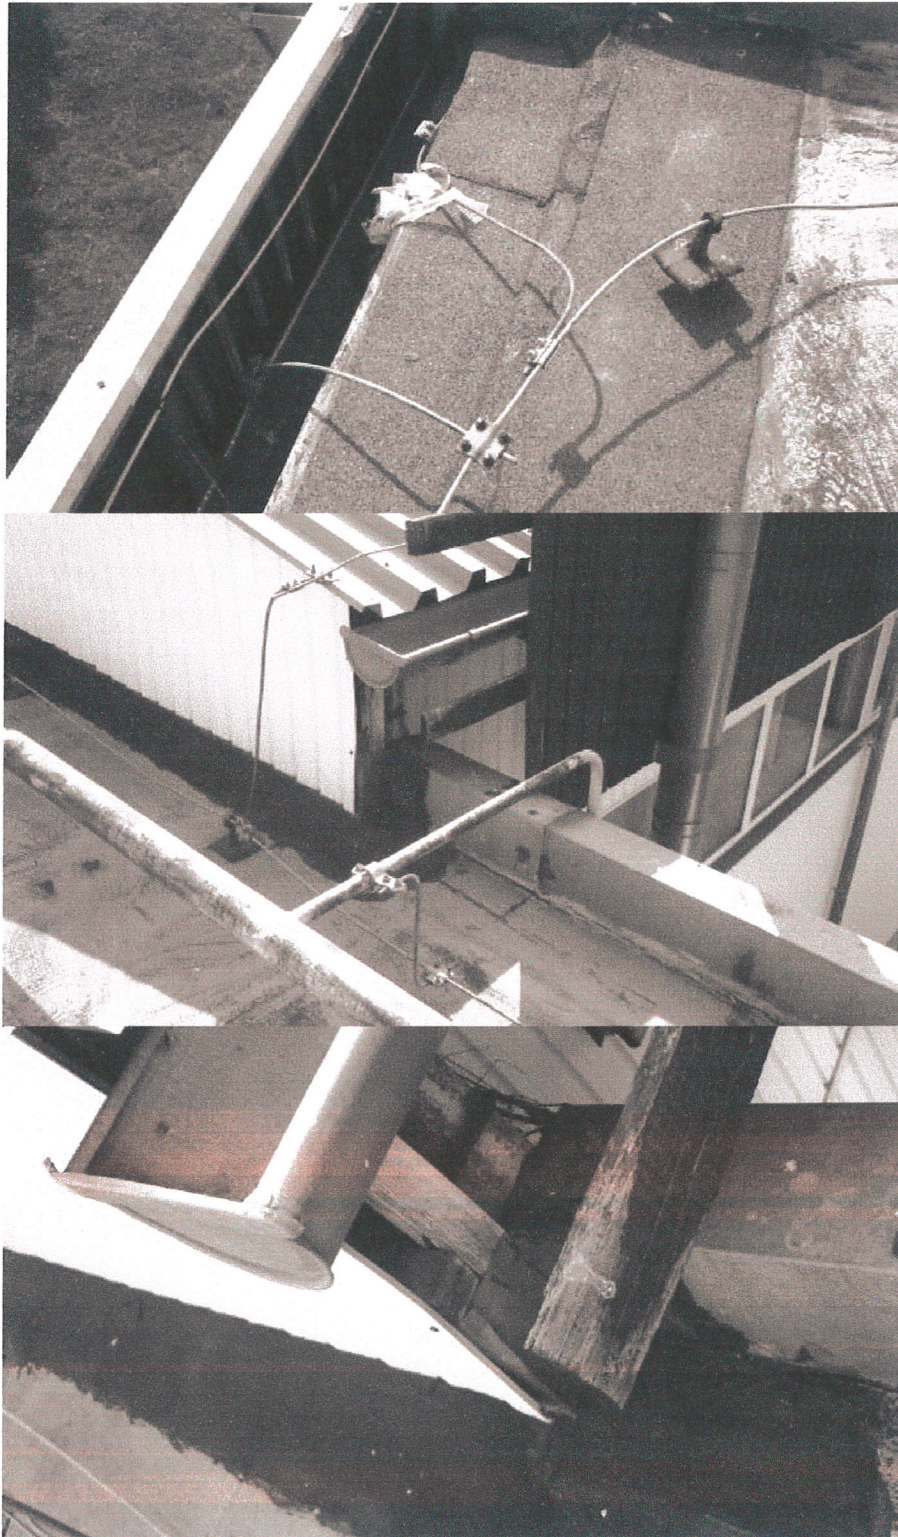
Strešná konštrukcia je tvorená asfaltovými pásmi. Cez strešnú konštrukciu vnika vlhkosť do strešného plášťa a následne do interiéru. Prejavuje sa to fľakmi na kazetovom podhlade. Jestvujúce asfaltové pásy sú miestami zvlhčené a popraskané. Pri atike nie sú správne riešené napojenia na oplechovanie. Počas obhliadky je strešná konštrukcia prekry PE fóliou.

Spoľahlivosť strechy je v dôsledku trhlín v asfaltových pásoch nepriaznivo ovplyvnená. Z charakteru zistených závad sa dá usudzovať, že príčinou sú - tepelné namáhanie plášťa ( atmosferické vplyvy), a systémové vplyvy ( výrobné, realizačné).

Na predmetnej konštrukcii sa v priebehu času prejavuje vplyv nedodržania projektovaných parametrov zabudovaním stavebných materiálov nižšej kvality, nedodržanie technickej disciplíny zjednodušovaním konštrukčných detailov, a hlavne objemové zmeny v materiáloch vplyvom teplotného namáhania.

Cez jestvujúci strešný plášť zateká dažďová voda do interiéru, preto je nutné vyhotoviť novú hydroizolačnú vrstvu. V rámci vyhotovenia novej hydroizolačnej vrstvy sa strešná konštrukcia zateplí. Pred začatím prác je nutné odstaviť a rozobrať jestvujúce plynové potrubie. Potrubie sa po ukončení prác nadstaví do potrebnej výšky a spätne uloží na jestvujúce podpory, ktoré sa preložia na nový strešný plášť. Tieto práce môže vykonávať iba špecializovaná firma. Podrobne viď samostatnú časť. Pred položením tepelnej izolácie je nutné očistiť jestvujúcu hydroizolačnú vrstvu od nečistôt. Jestvujúcu asfaltovú vrstvu nutné perforovať. Na očistený povrch sa uložia izolačné dosky z polystyrénu STABIL EPS 100 S hr. 70 mm. Na polystyrén sa uložia PIR panely hr. 80 mm s nakaširovanou vrstvou pre prílepenie novej hydroizolačnej vrstvy. Nová hydroizolačná

vrstva je navrhnutá fólia EPDM hr. 1,2 mm celoplošne lepená. Jestvujúca atika má dostatočnú výšku, a preto nie je potrebné ju nadvýšiť. Na atiku sa osadí nové oplechovanie so záveternou lištou, oplechovanie z pozinkovaného plechu hr. 0,63 mm, r.š. 350 mm, ktoré sa vyspáduje na strechu v sklone min. 5%. Nové oplechovanie sa prikotví k jestvujúcemu plechu - viď detail. Jestvujúce strešné žľaby a zvody sa odstránia a nahradia novými kruhovými Ø125 z lakoplastu s pozinkovaným jadrom hr. 0,55 mm. Súčasťou dodávky budú aj nové háky a objímky. Pri žľabe sa osadí PIR panel, ktorý sa zreže podľa potreby – viď detail. Na PIR panel sa osadí okapový pozinkovaný plech HR. 0,63 mm, r.š. 250 mm, ktorý sa zakotví do jestvujúcej konštrukcie cez PIR panel. Nové strešné zvody sa napoja na jestvujúce čistiace kusy nad terénom. Susedný objekt nad strechou je opláštený plastovým obkladom, ktorý je kotvený do drevenej konštrukcie. Tento plastový obklad je nutné zrezať o výšku cca 200 mm. Pod zrezaný obklad sa osadí nový drev. hranol 50/50, do ktorého sa zakotví nové oplechovanie z pozinkovaného plechu hr. 0,63 mm, r.š. 450 mm a jestvujúci plastový obklad. Na pozinkovaný plech sa vyvedie nová hydroizolačná fólia EPDM min. 200 mm. Jestvujúci bleskozvod sa počas prác demontuje a po ukončení prác späťne osadí na pôvodné miesto na nové podpery. Jestvujúci drôt bleskozvodu sa vymení za nový.
