*Stredná odborná škola služieb a lesníctva**Kolpašská 1586/9**969 56 Banská Štiavnica***Vo Zvolene, dňa 11.5.2023****VEC : „Rekonštrukcia troch stavebných objektov Strednej odbornej školy služieb a lesníctva, Kolpašská 1586/9, 969 56 Banská Štiavnica“**

- **Dôvodová správa k vzniknutým naviac prácam vyvolanými stavbou – stavebná časť**

***Dôvodová správa ku zmenám vyvolaných stavbou - výplne otvorov - zmeny, pre  
stavbu: „Rekonštrukcia troch stavebných objektov SOŠ služieb a lesníctva,  
Kolpašská 1586/9, 969 56 Banská Štiavnica“***

***Dôvodová správa k vzniknutým naviac prácam vyvolaných stavbou, pre stavbu:  
„Rekonštrukcia troch stavebných objektov SOŠ služieb a lesníctva, Kolpašská  
1586/9, 969 56 Banská Štiavnica“***

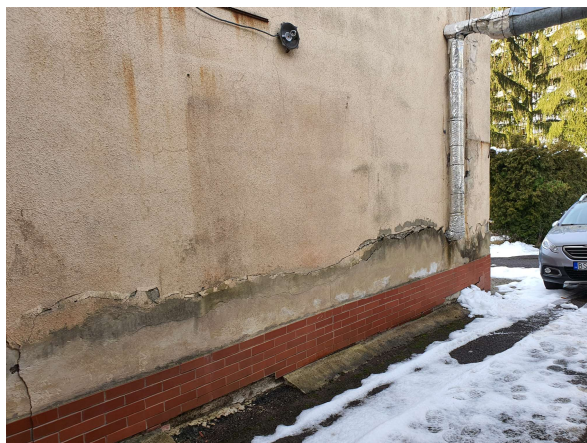
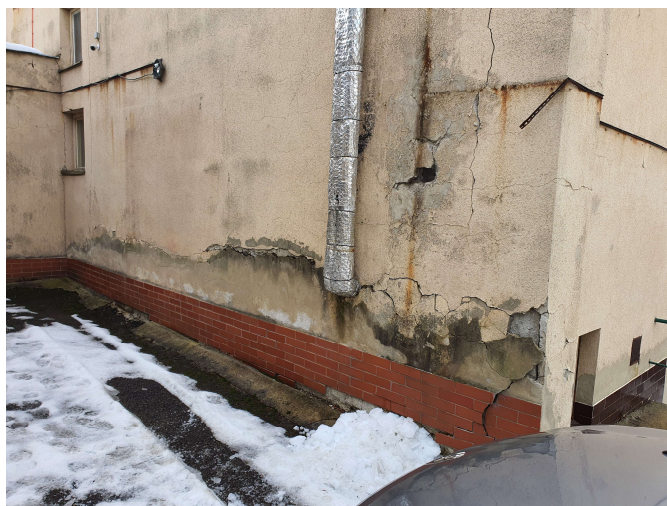
1. Vyvolaná investícia - „Stabilizácia lôžka základov polyuretánovou dvojzložk. injektážnou hmotou D+M“ Objekt B – Učebne – položka č.2. Objekt C – Dielne – položka č. 1. Objekt D – Garáže - položka č. .1 Vzhľadom na viditeľné vodorovné a aj zvislé posuny obvodových múrov v statických prasklinách a vzhľadom na nadmerné sadnutie a vodorovné posunutie základov niektorých častí objektu, je nevyhnutná stabilizácia lôžka základov injektážnou polyuretánovou hmotou.

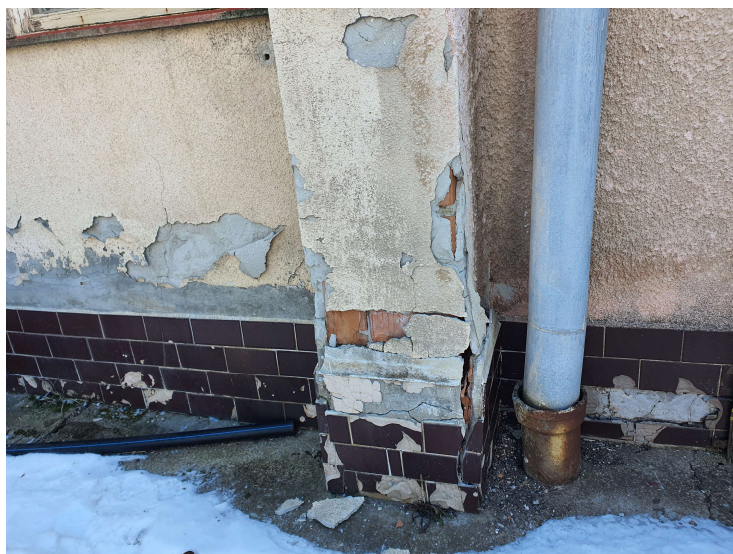
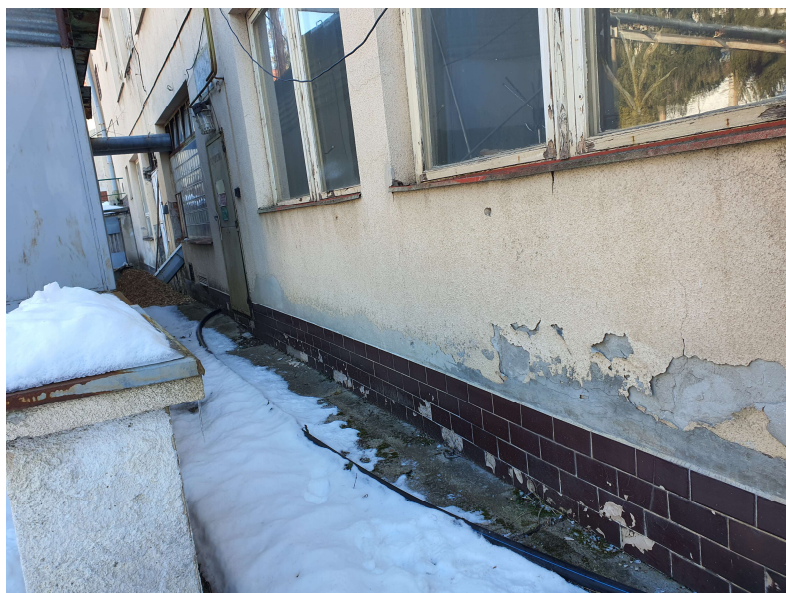
2. Vyvolaná investícia - „Injektáž obvodových stien suterénu nad základom, MC Injekt GL 95, 10 l /bm D+M“ Objekt B – Učebne – položka č.4. Objekt C – Dielne – položka č. 3. Objekt D – Garáže - položka č. 2 Vzhľadom na viditeľnú vzliňajúcu vlhkosť na sokloch obvodových múroch, vykryštalizovanú soľ a opadané kabrince i omietka sokla je nevyhnutné dodatočné zabránenie vzliňania vody do obvodových múrov tlakovou injektážou dvojkomponentnou pumpou v tých miestach kde k vzliňaniu múrov dochádza.

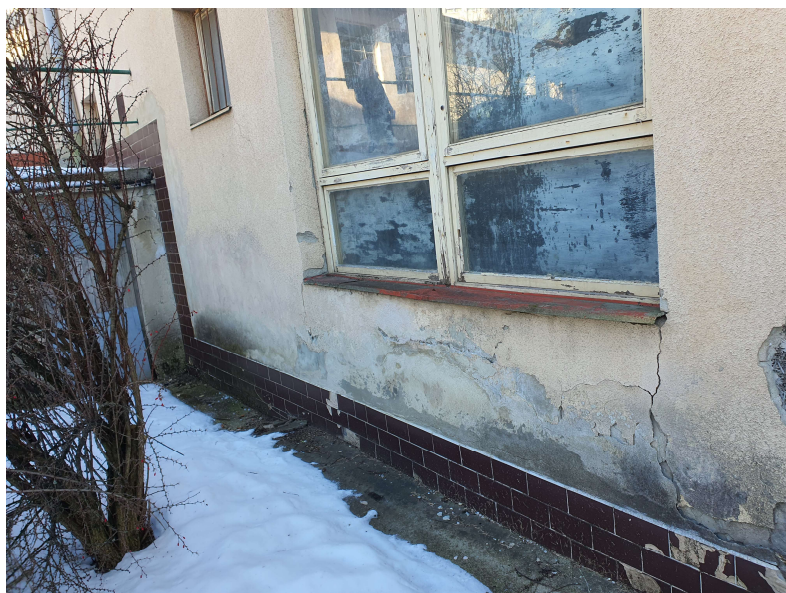
3. Vyvolaná investícia - „Vonkajší sanačný systém stien“ Objekt B – Učebne – položky č.6., 7., 8. a 36. Objekt C – Dielne – položky č. 4., 5., 6. a 25. Objekt D – Garáže - položky č. 3., 4. 5 a 25.. Vzhľadom na poškodenie obvodových múrov a ich nasiaknutie zemnými minerálnymi soľami v dôsledku dlhotrvajúceho vztlínania do obvodových múrov je nevyhnutná realizácia sanácie soklov obvodových múrov sanačným systémom so špeciálnu omietkou ktorá transportuje minerálne soli z muriva na ich povrch.

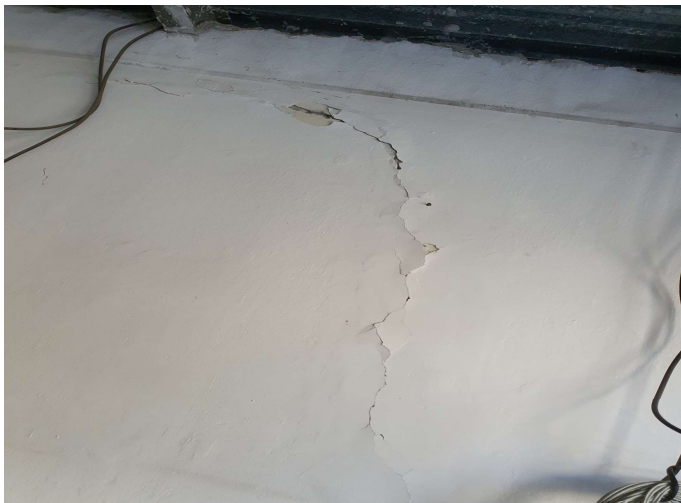
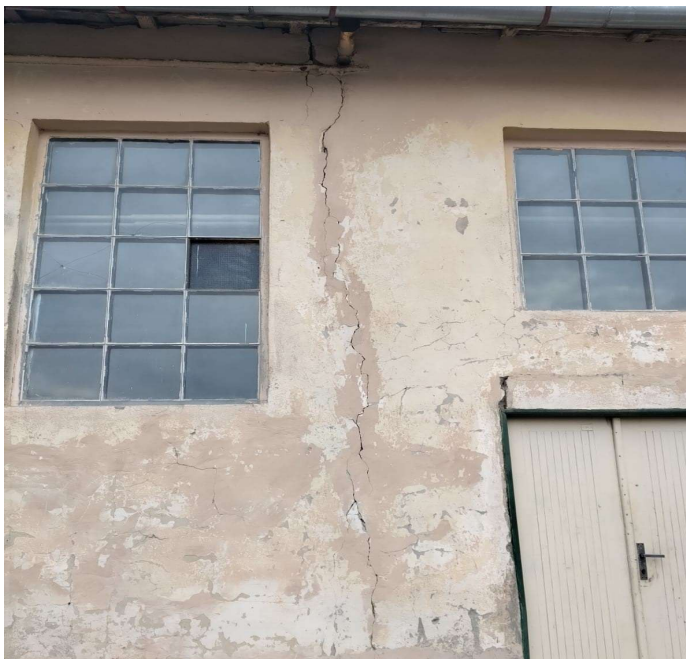
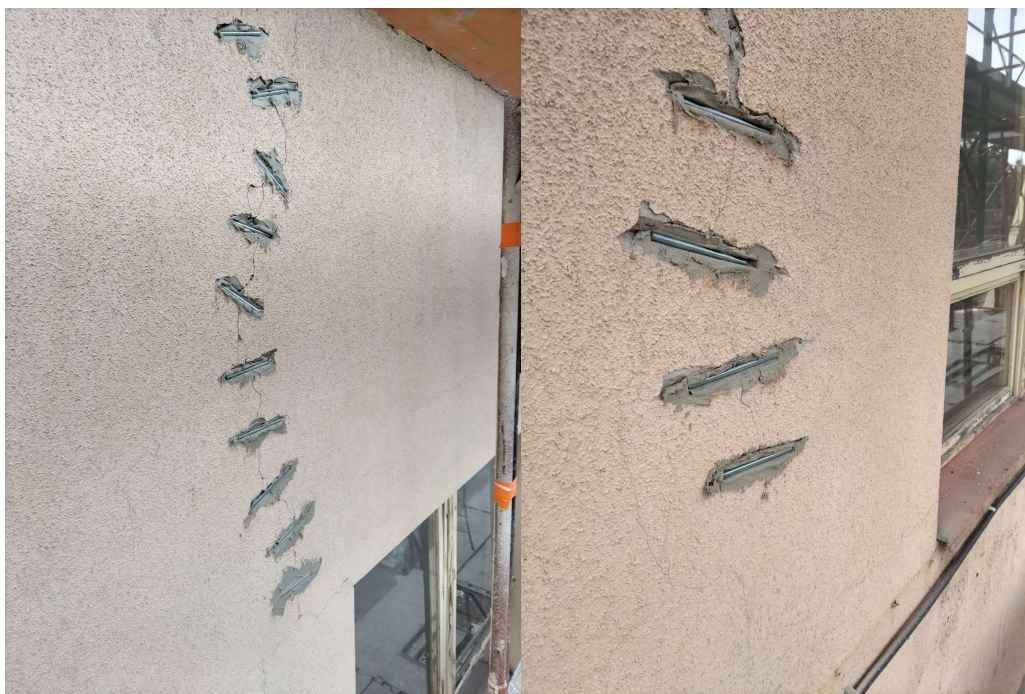
4. Vyvolaná investícia - „*Statické spájanie prasklín - helikálna výstuž do epoxidového lepidla do vyfréz.drážok D+M*“ Objekt B – *Učebne – položka č.9. Objekt C – Dielne – položka č. 7. Objekt D – Garáže - položka č. 6.* Vzhľadom na jestvujúci stav obvodových múrov ale aj niektorých vnútorných stien na ktorých sú viditeľné otvorené statické praskliny, je nevyhnutná realizácia statického spájania prasklín helikálnou výstužou osadenou vo vyfrézovaných drážkach do epoxidového lepidla kolmo na praskliny.

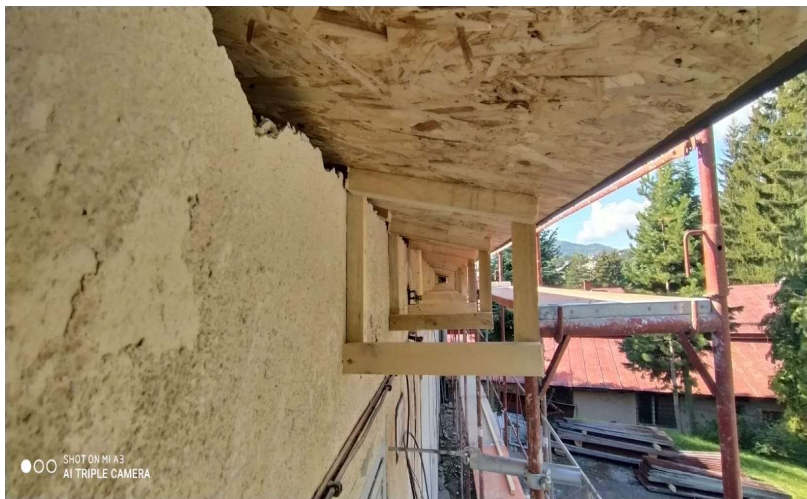
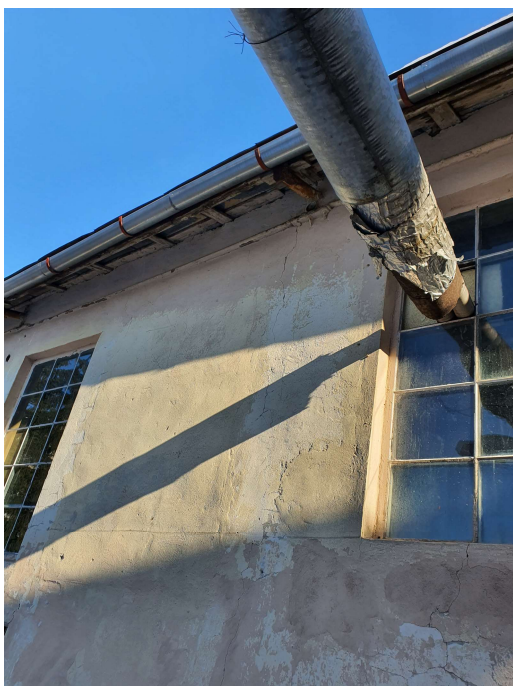
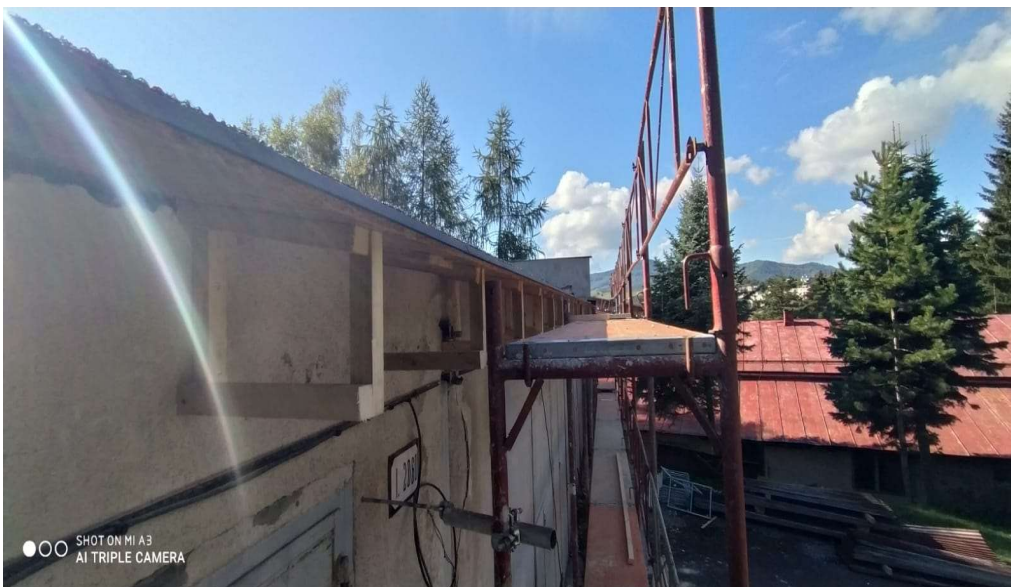
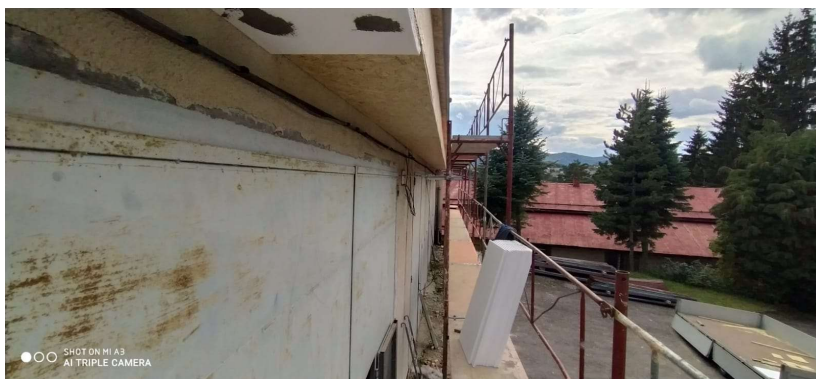
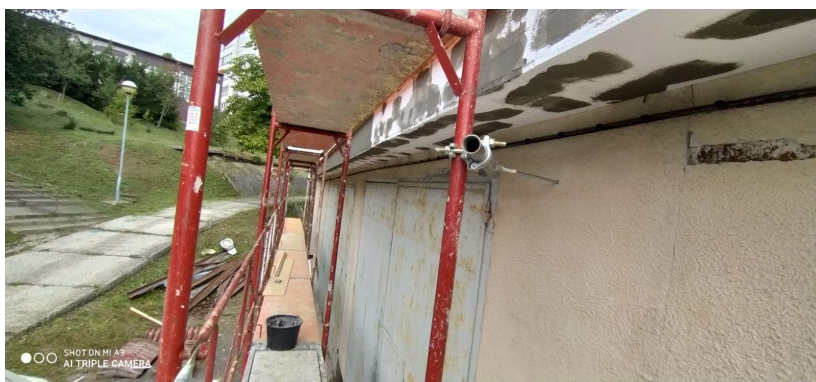
5. Vyvolaná investícia - „Zhotovenie vonkajších podhládov strechy“ Objekt B – Učebne – položky č. 10., 12., 17., 26., 39., 42., a 43. Objekt C – Dielne – položky č. 9., 11., 12., 16., 26., 27., 29., 30. a 31. Objekt D – Garáže - položky č. 7., 8., 13., 15., 26., 27., 28., 29., a 30. V projektovej dokumentácii nie je zahrnutá realizácia vonkajších podhládov striech. Vonkajšie podhlady striech sa zrealizujú tak, že najskôr sa zhotoví konštrukcia z drevených lát, obloženie strešného podhladu sa zhotoví z OSB dosiek. Na OSB dosky sa zrealizuje kontaktný zatepľovací systém z EPS hr. 20 mm a s vonkajšou silikónovou fasádnou omietkou.

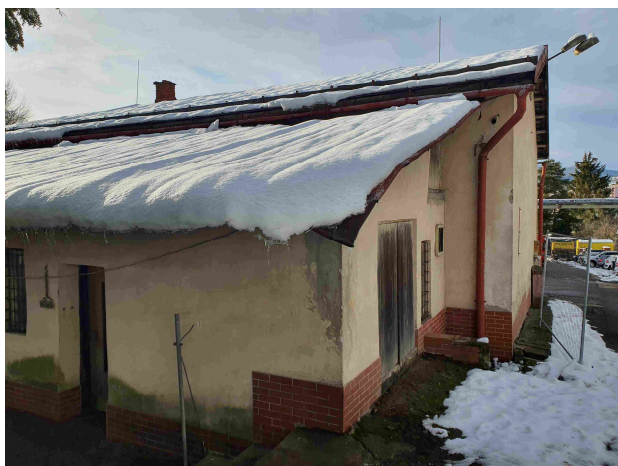
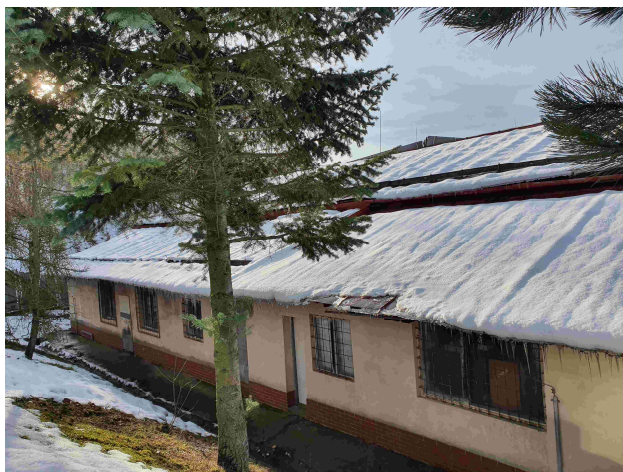
6. Vyvolaná investícia v návaznosti na pokračujúce práce - „Zhotovenie Kontaktného zateplovacieho systému stien hr. 140 mm (MW)“ Objekt B – Učebne – položky č. 13., 14., 15., 16., a 18. Objekt D – Garáže - položky č. 9., 10., 11., 12. a 14. V rozpočte k ZoD je chyba, nie je započítaná celková plocha zateplenia .
7. Vyvolaná investícia - „Búranie muriva alebo vybúranie otvorov plochy nadzákladového z tehál pálených, vápenopieskových, cementových na maltu“ Objekt B – Učebne – položka č. 28. Objekt C – Dielne – položka č. 17. V projektovej dokumentácii a v rozpočte nie je zahrnuté zväčšenie otvorov dverí a okien, taktiež montážny otvor cez stenu do kotolne pre vloženie kotla. Pôvodné jestvujúce dvere boli menšie ako navrhnuté v projekte, z tohto dôvodu bolo nutné otvory zväčšiť vybúraním muriva.

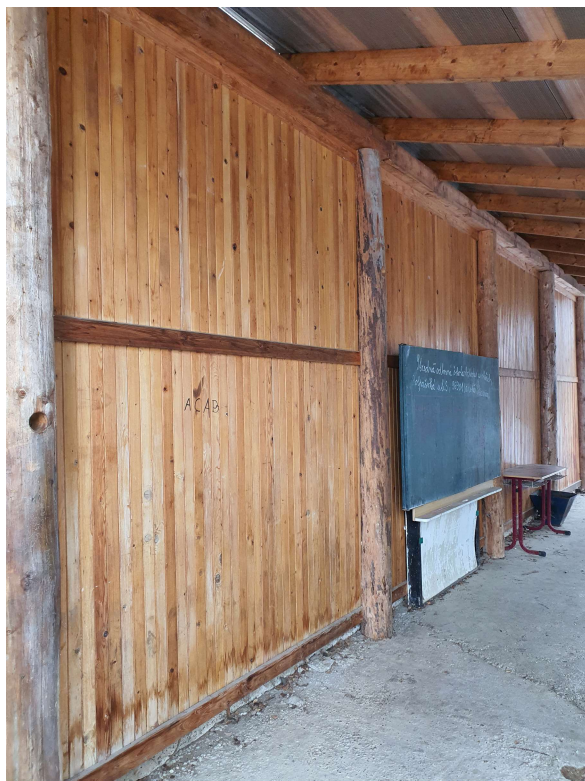
8. Vyvolaná investícia - „Búranie priečok alebo vybúranie otvorov plochy z tehál pálených, plných alebo dutých hr. do 150 mm“ Objekt B – Učebne – položka č. 27. V projektovej dokumentácii a v rozpočte nie je zahrnuté vybúranie priečok v kotolni v m.č. 1.34 a 1.35.
9. Vyvolaná investícia - „Demontáž obkladov drevených s roštom“ Objekt C – Dielne – položka č. 28. V projektovej dokumentácii a v rozpočte nie je zahrnutá demontáž jestvujúceho dreveného obkladu na fasáde vonkajšej steny – pohľad juhovýchodný.

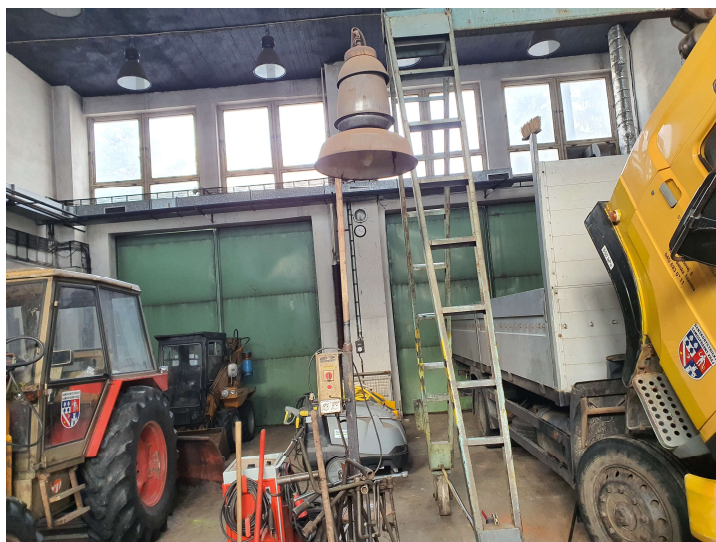
10. Vyvolaná investícia - „Murivo nosné (m3) z tvárnic PDK pevnosti do P2, do 400 kg/m3 hrúbky do 375 mm“ Objekt B – Učebne – položka č.3. Objekt C – Dielne – položka č. 2. V projektovej dokumentácii a v rozpočte nie je zahrnuté domurovanie otvorov pôvodných okien a dvier.
11. Vyvolaná investícia - „Demontáž brán kovových“ Objekt D – Garáže - položky č. 16., 17., 18., 19., 20., 21., 22. a 23. V projektovej dokumentácii a v rozpočte nie je zahrnutá demontáž a vyvesenia jestvujúcich brán.

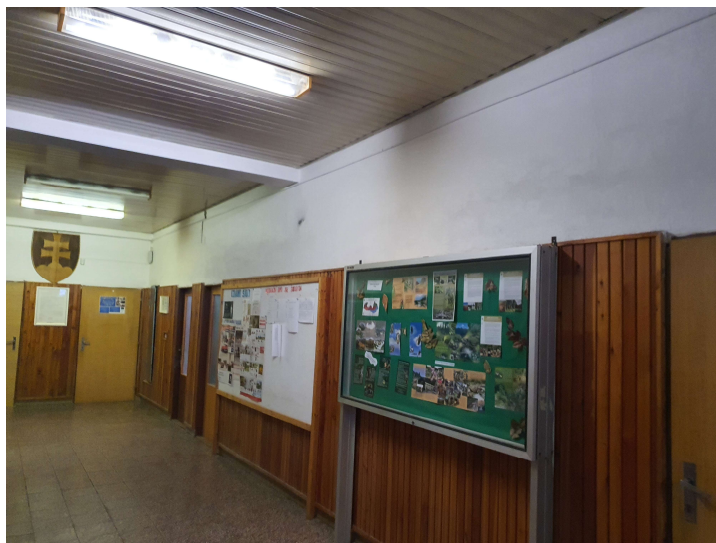
12. Vyvolaná investícia - „Demontáž podhládov lamiel“ Objekt B – Učebne – položka č.45. V projektovej dokumentácii a v rozpočte nie je zahrnutá demontáž jestvujúceho stropného podhládu, ktorý je nutné zdemontovať pre montáž elektroinštalácie (el. káblov) osvetlenia – svietidlá sú navrhnuté na strope.

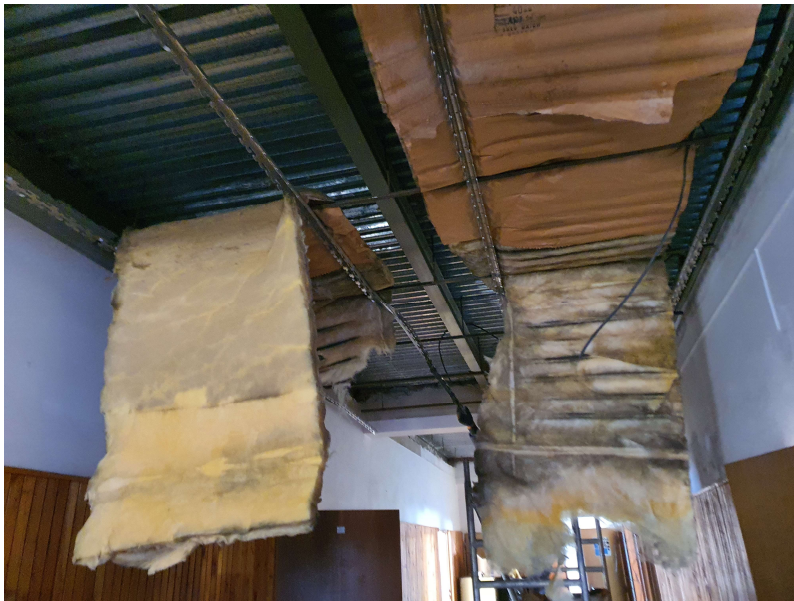
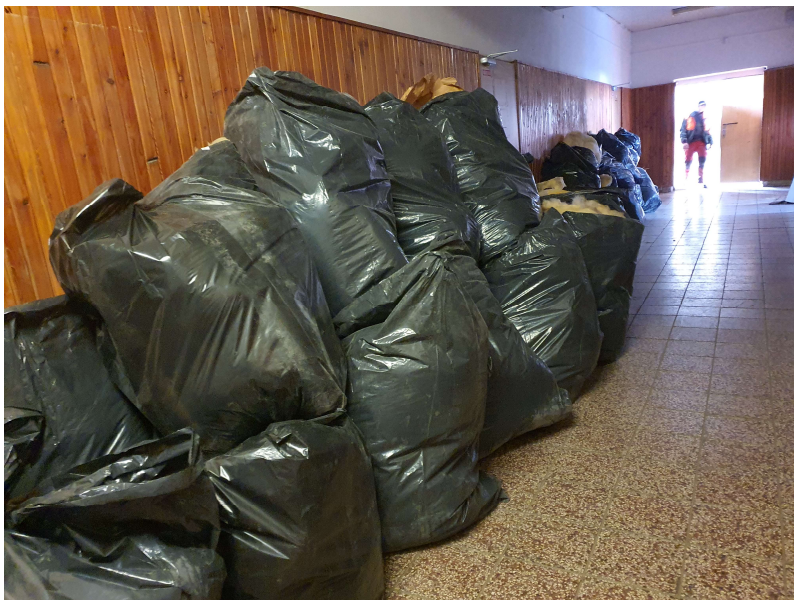
13. Vyvolaná investícia - „Odstránenie tepelnej izolácie stropov kladenej voľne z vlákнитých materiálov hr. do 10cm - pod lamelovými podhl'admi“ Objekt B – Učebne – položka č.38. V projektovej dokumentácii a v rozpočte nie je zahrnutá demontáž jestvujúcej tepelnej izolácie ktorá je pod stropným podhl'adom, ktorý je nutné zdemontovať pre montáž elektroinštalácie (el. káblov) osvetlenia – svietidlá sú navrhnuté na strope.

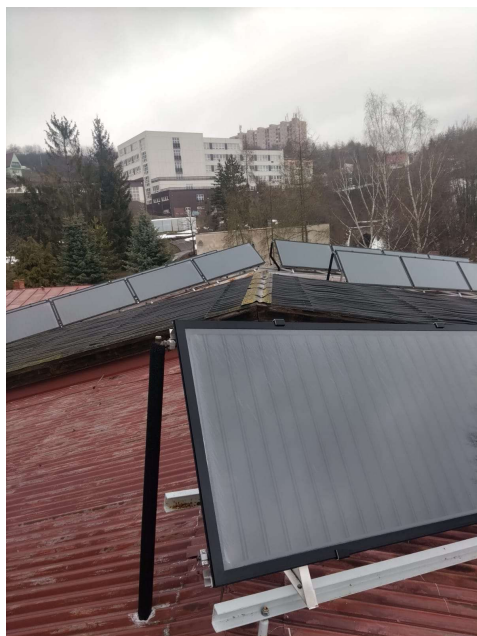
14. Vyvolaná investícia - „*Demontáž ostatných doplnkov stavieb - solárne kolektory na streche*“  
Objekt B – Učebne – položka č.47. V projektovej dokumentácii a v rozpočte nie je zahrnutá demontáž jestvujúcich solárnych kolektorov zo strechy.

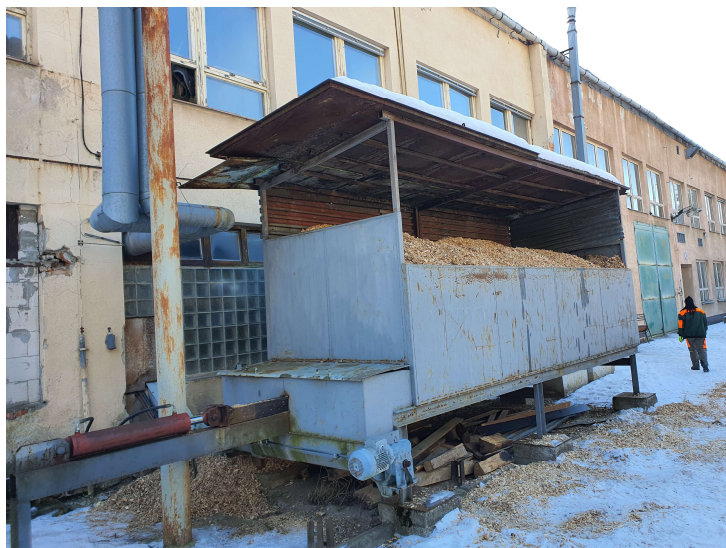
15. Vyvolaná investícia - „*Demontáž ostatných doplnkov stavieb - zariadenie na skladovanie štiepky*“  
Objekt B – Učebne – položka č. 48. V projektovej dokumentácii a v rozpočte nie je zahrnutá demontáž zariadenia na skladovanie štiepky.

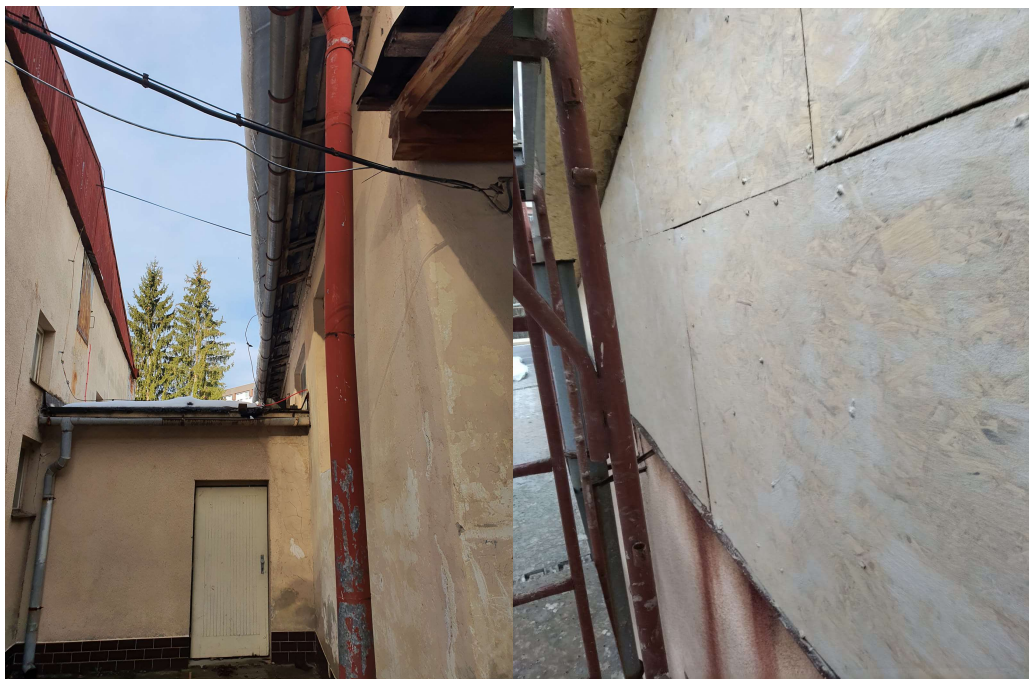
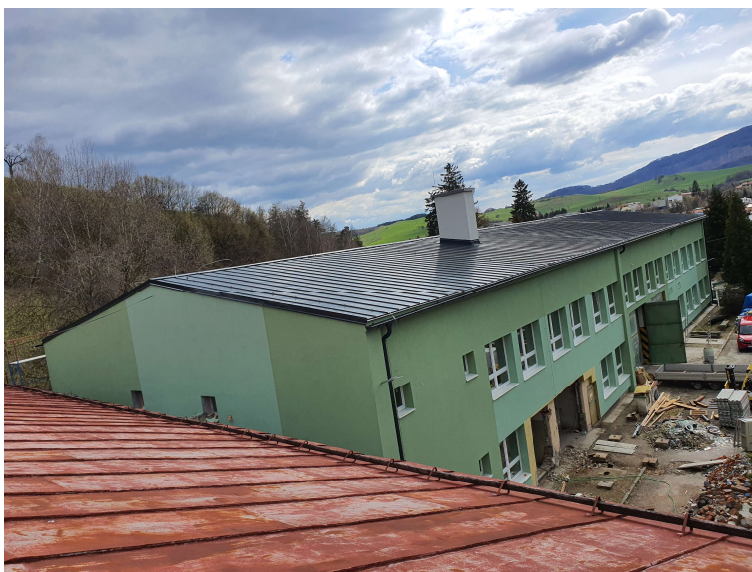
16. Vyvolaná investícia - „Obloženie stien z dosiek OSB skrutkovaných na zraz štítových stien hr. dosky 22 mm“ Objekt B – Učebne – položka č. 40. Pôvodne štítové steny boli realizované z vlnitého plechu. Aby bolo možné namontovať zateplenie na štítové steny bolo nutné vmieste štítových stien namontovať OSB dosky. V projektovej dokumentácii a v rozpočte nie je zahrnuté zhotovenie obloženia štítových stien z OSB dosiek pre možné kotvenie kontaktného zatepľovacieho systému na štítové steny.

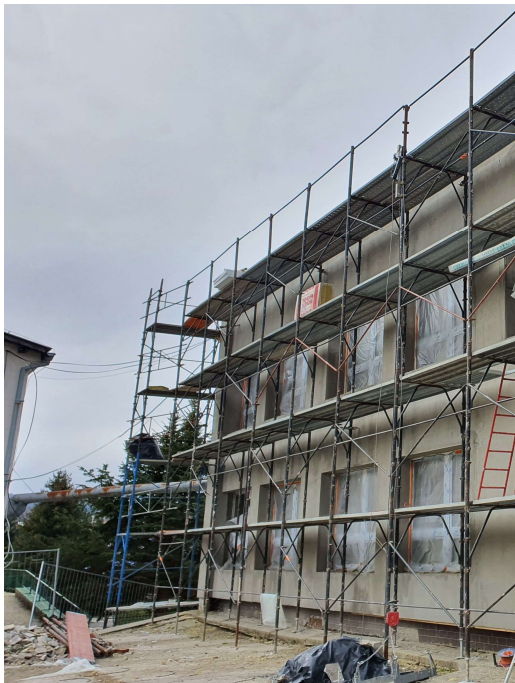
17. Vyvolaná investícia „Zhotovenie okapového chodníka s obrubníkom“ Objekt B – Učebne – položky č.1., 20., 23., 24. a 25. Chodník je v havariinom stave. Požiadavku vzniesol objednávateľ – vedenie školy. V projektovej dokumentácii a v rozpočte nie je zahrnutá realizácia okapového chodníka s obrubníkom v časti pohľad juhovýchodný za miestnosťami 1.20, 1.19 a 1.18.

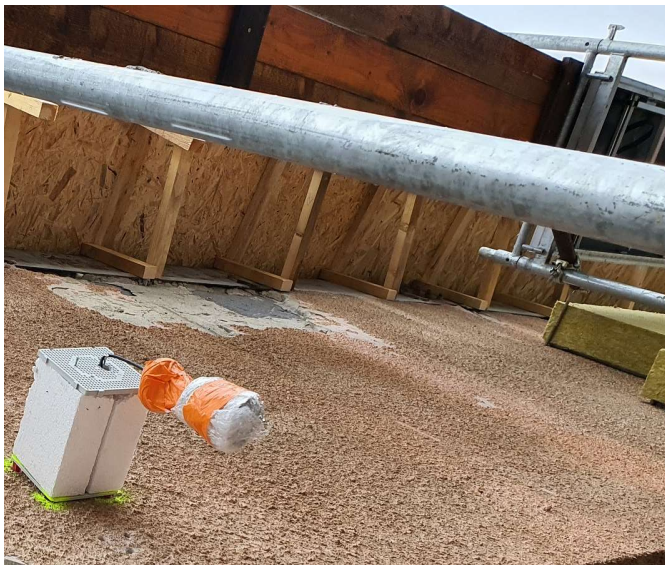
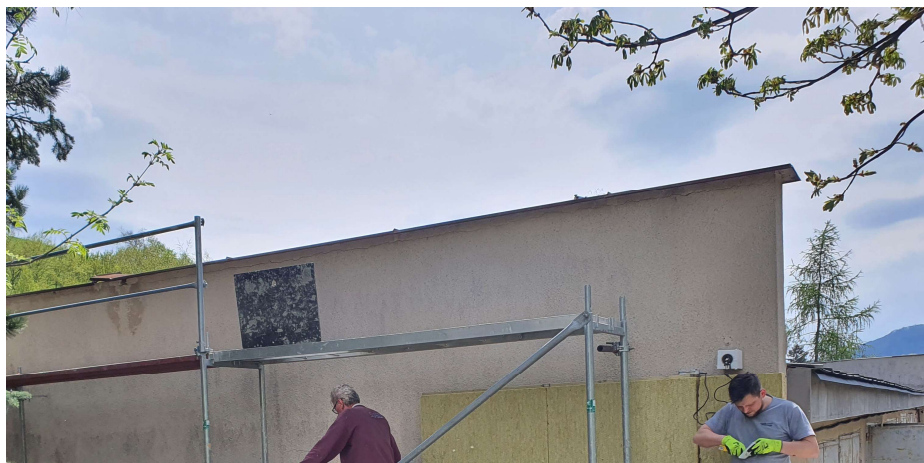
18. Vyvolaná investícia - „Držiak na fasáde pre domové kamery a senzory D+M“ Objekt B – položka č. 11, Objekt C – Dielne – položka č. 10. V projektovej dokumentácii a v rozpočte nie je zahrnuté dodanie a montáž podstavca do zateplenia pre ukotvenie senzorov a jestvujúcich kamier.

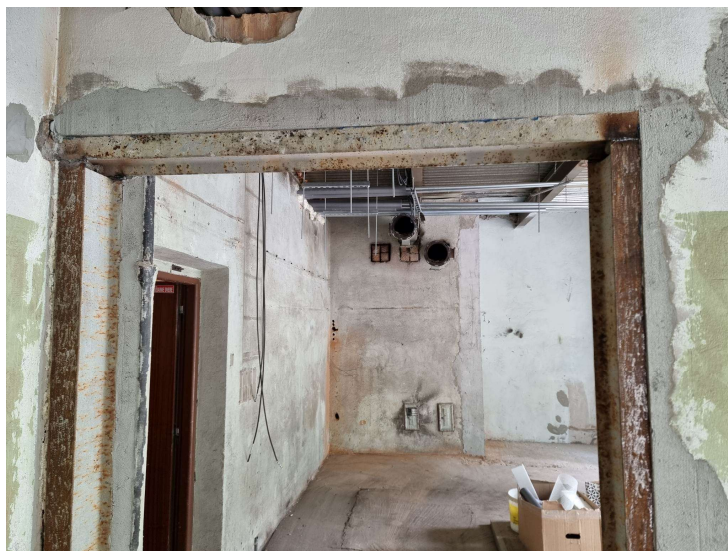
19. Vyvolaná investícia - „Ostatné atypické kovové stavebné doplnkové konštrukcie nad 50 do 100 kg s náterom D+M“ Objekt B – položka č. 46, V projektovej dokumentácii je navrhnutá oceľová rámová konštrukcia s náterom do novovybúraného otvoru v priečke kotolní medzi miestnosťami č. 1.34 a 1.35, avšak vo výkaze výmer a v rozpočte nie je zahrnutá.

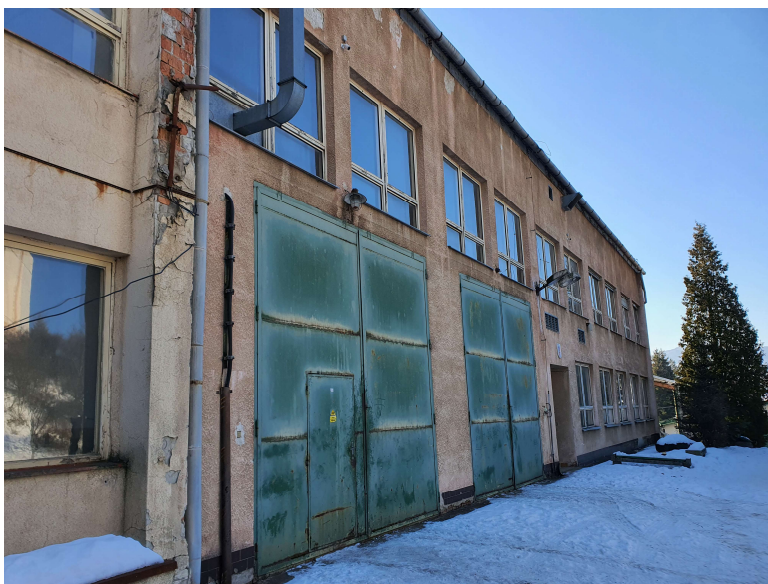
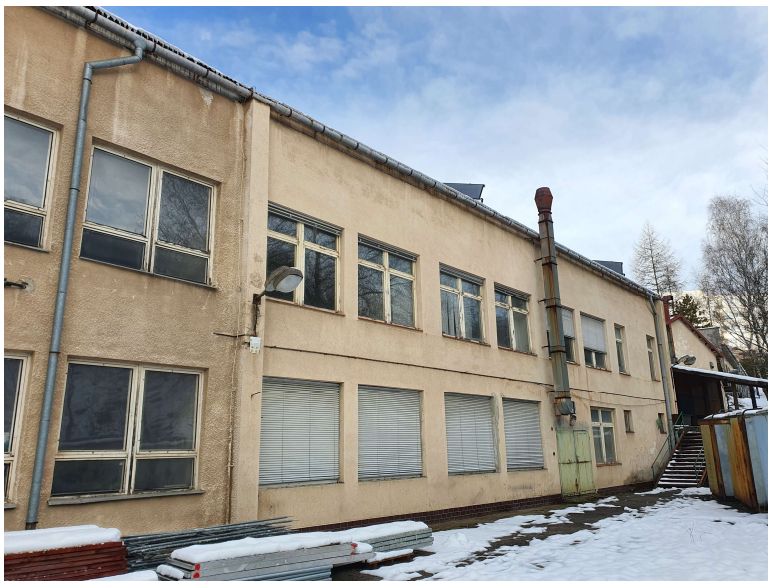
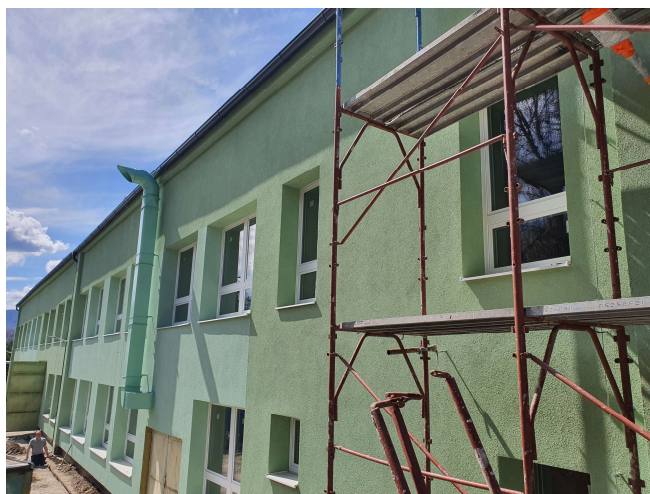
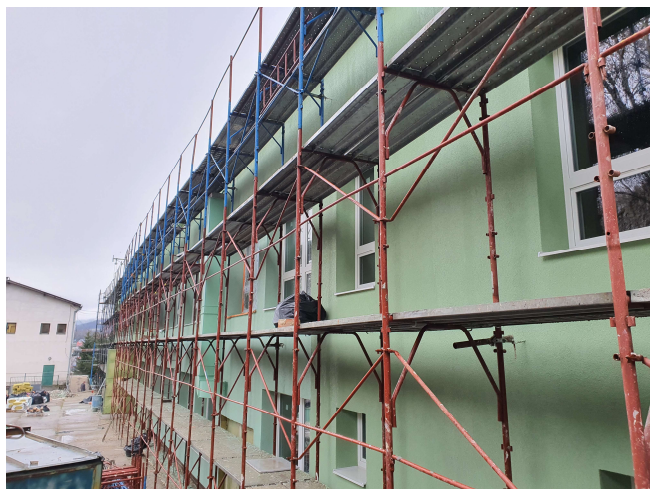
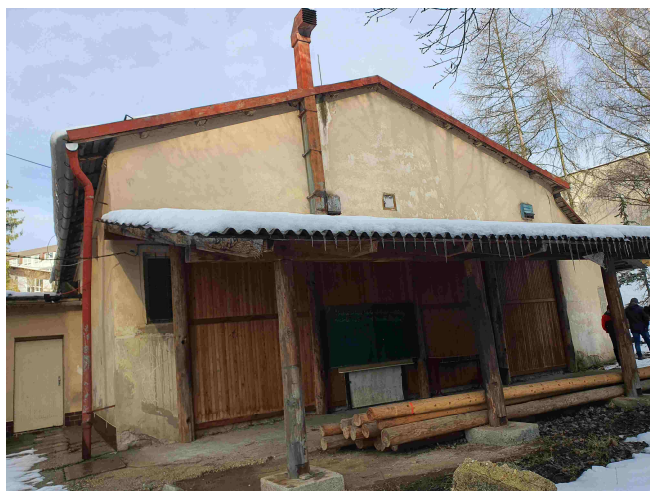
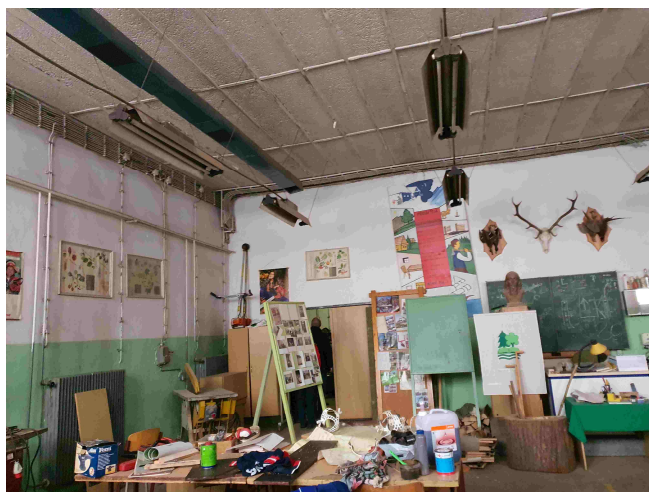
20. Vyvolaná investícia - „Preloženie vzduchotechnických potrubí“ Objekt B – Učebne – položky č.49., 50., a 51. Objekt C – Dielne – položka č. 32 a 33. V projektovej dokumentácii a v rozpočte nie je zahrnutá demontáž a spätná montáž vzduchotechnických potrubí z dôvodu kolízií s navrhovanými výplňami otvorov.

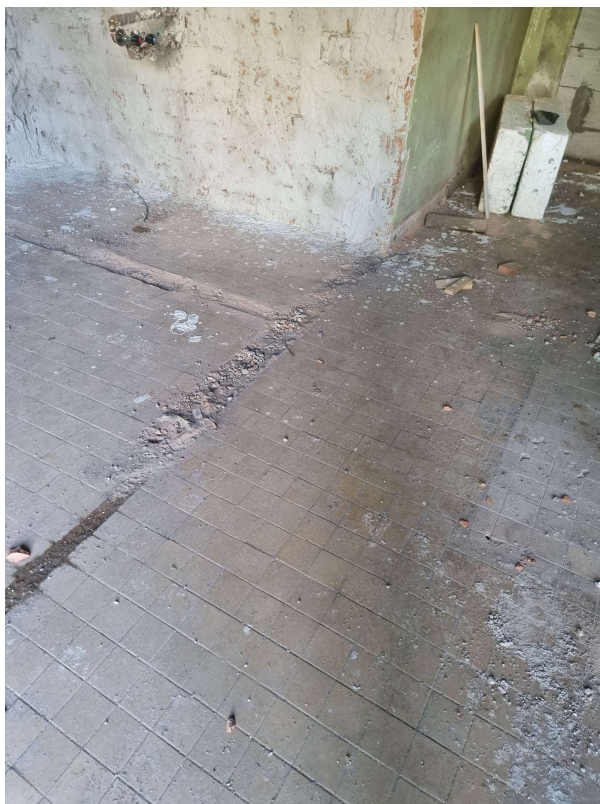
21. Vyvolaná investícia - „Zhotovenie podlahových vrstiev v kotolni“ Objekt B – Učebne – položky č. 19., 21., 22., a 54. V projektovej dokumentácii nie je zahrnutá realizácia podlahových vrstiev v kotolni - betónová mazanina(poter), cementová samonivelizačná stierka, epoxidový uzatvárací náter.

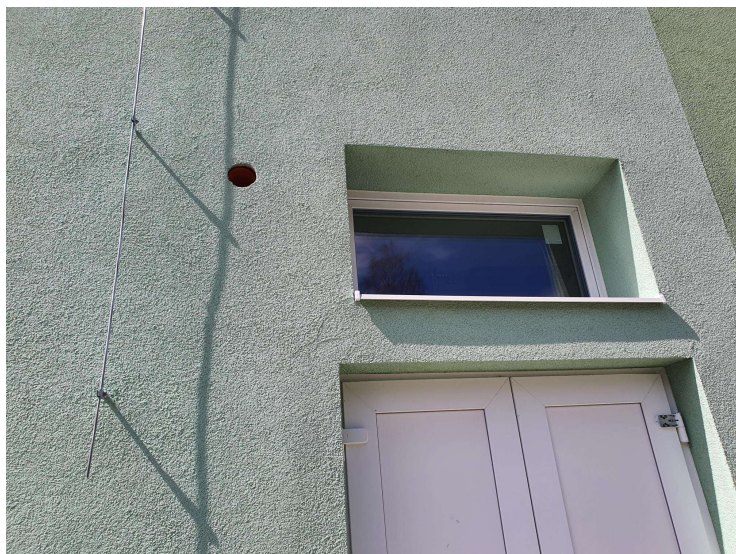
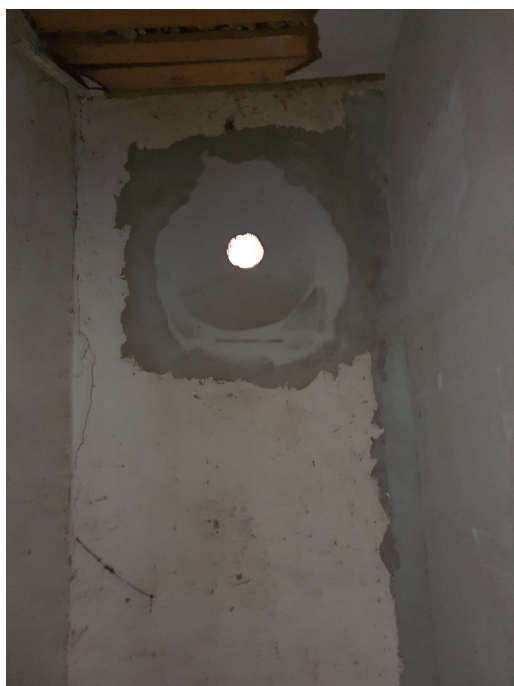
22. Vyvolaná investícia - „Montáž mriežky s pevnými lamelami do prierezu 0.005 m<sup>2</sup> D+M“ Objekt B – Učebne – položky č. 52. a 53. Objekt C – Dielne – položka č. 34 a 35. V projektovej dokumentácii a v rozpočte nie je zahrnuté dodanie a montáž vzduchotechnických mriežok na fasádu D 100mm.

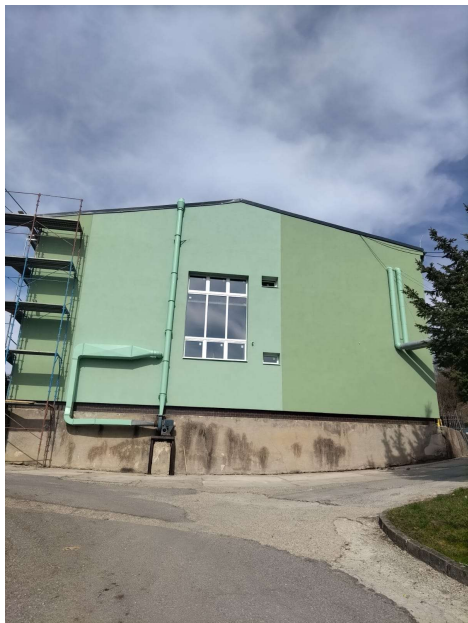
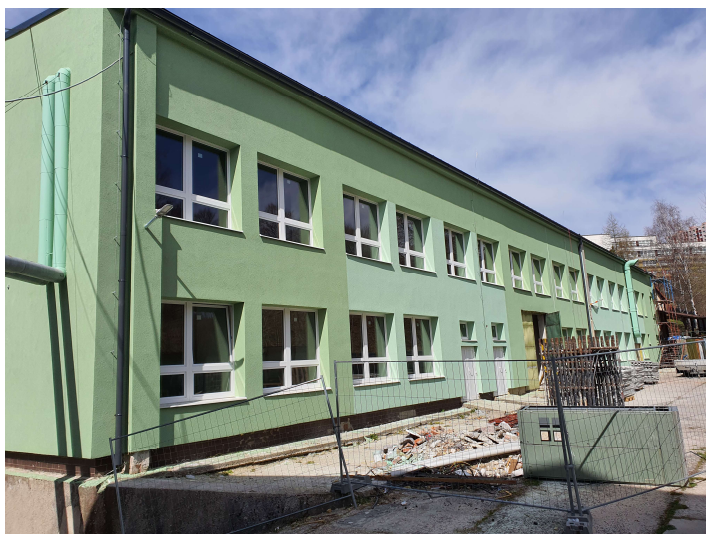
23. Vyvolaná investícia - „Oprava náterov konštr. VZT syntetické na vzduchu schnúce jednonásobné“  
Objekt B – Učebne – položka č.56. V rozpočte nie je zahrnutý náter vzduchotechnických potrubí.

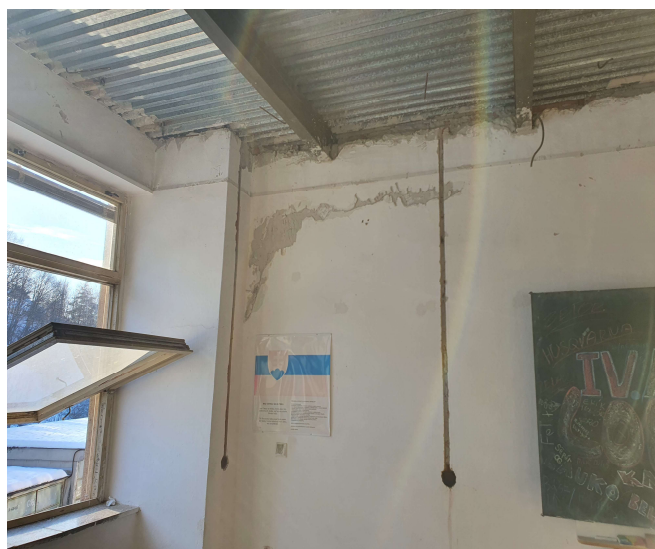
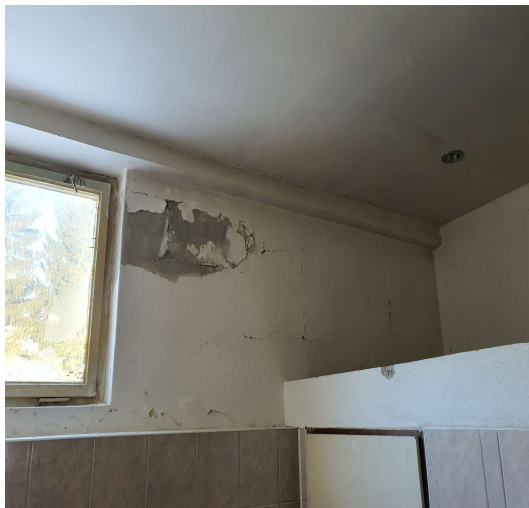
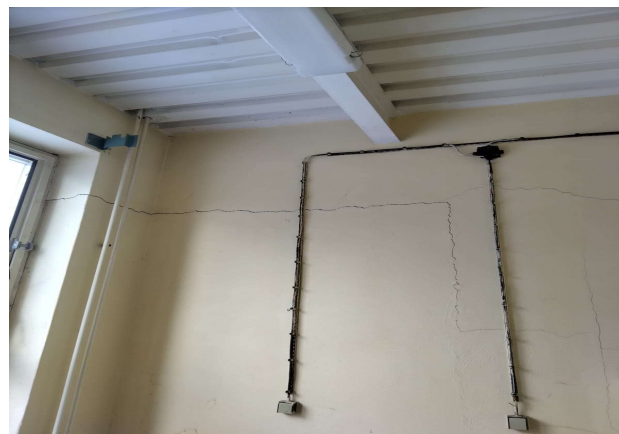
- Vzhľadom na praskliny vnútorných stien a zasekanie nových rozvodov elektroinštalácie je navrhnutá nová povrchová úprava stien omietkou s predprípravou, sieťkovaním a finálnou úpravou stien nátermi soklov a maľbami stien.

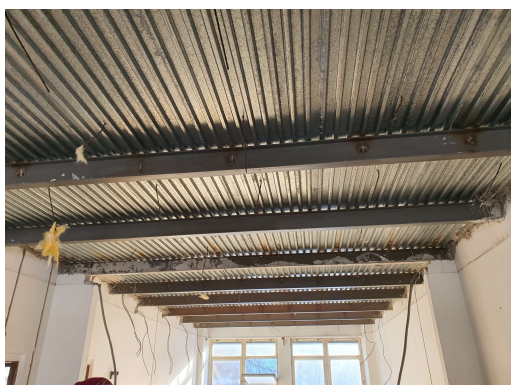
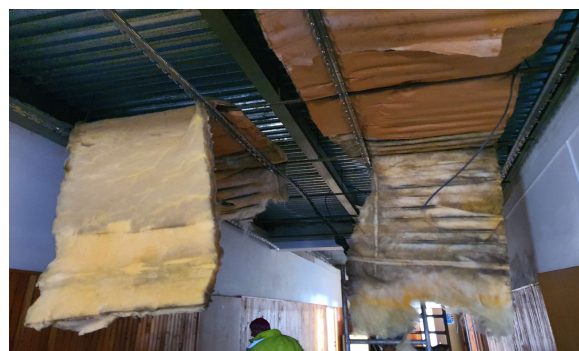
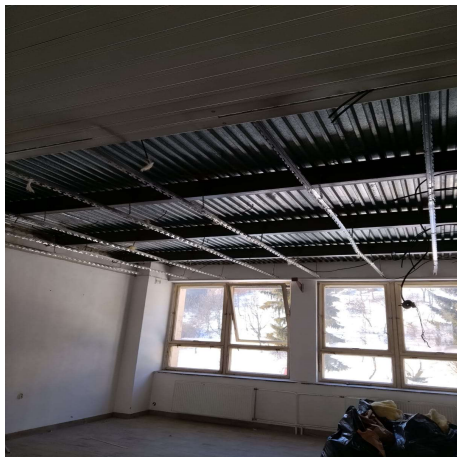
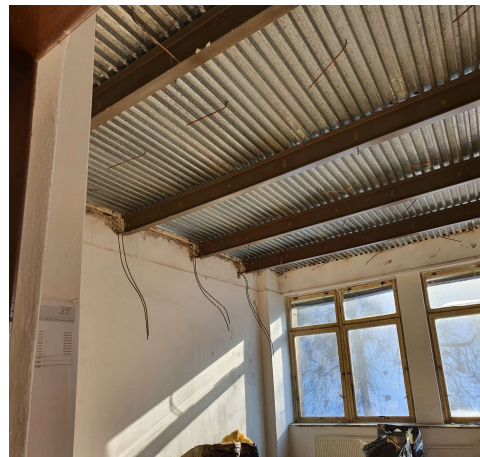
1. Montáž kazetového podhľadu (pol.č.14) – v miestnosti učebni a na chodbách bol pôvodne lamelový podhľad s tepelnou izoláciou, ktorý bol zdemontovaný. Po ich zdemontovaní je strop odhalený t.j. oceľová nosná konštrukcia s podhľadom z VSŽ plechu. Je navrhnutý kazetový podhľad z hygienických a estetických dôvodov, ako aj z dôvodu umiestnenia stropných svietidiel v podhľade.
