Prípravná odborná dokumentácia a Návrh umelecko-remeselnej obnovy

reštaurátorského výskumu a návrhu na reštaurovanie

Kotle parných kúpeľov Grössling Bratislava

Nehnutelná národná kultúrna pamiatka, číslo v ÚZPF: 552/1

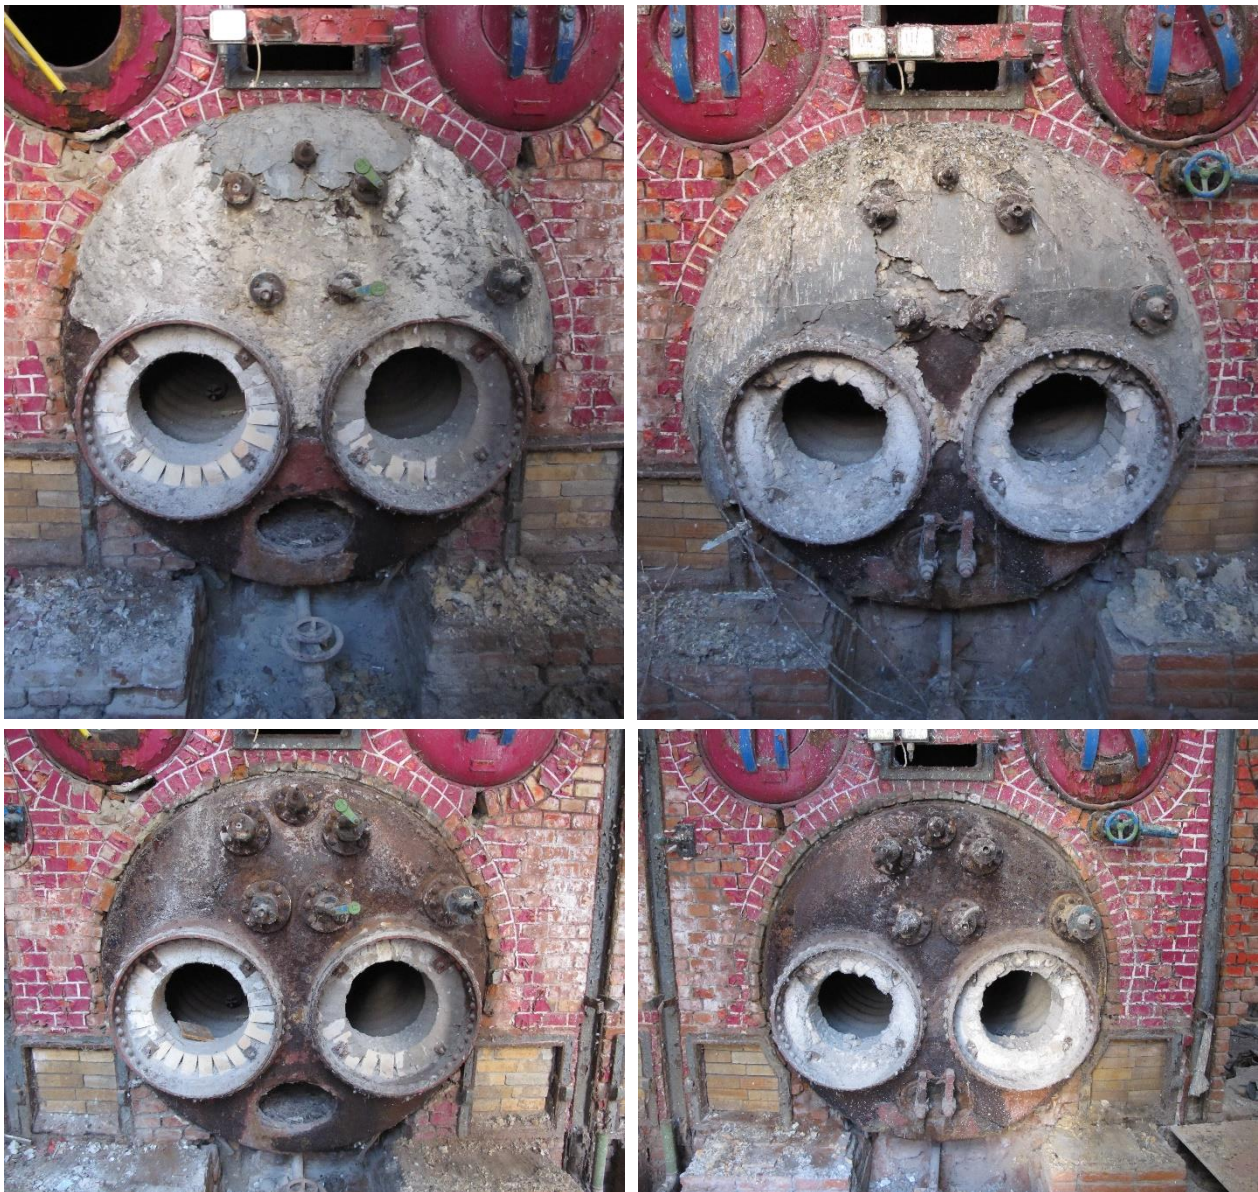
Obr.5.: čelné veko L a P kotla pred a po sňatí izolácie, pôvodné výrobné štítky neboli nájsť

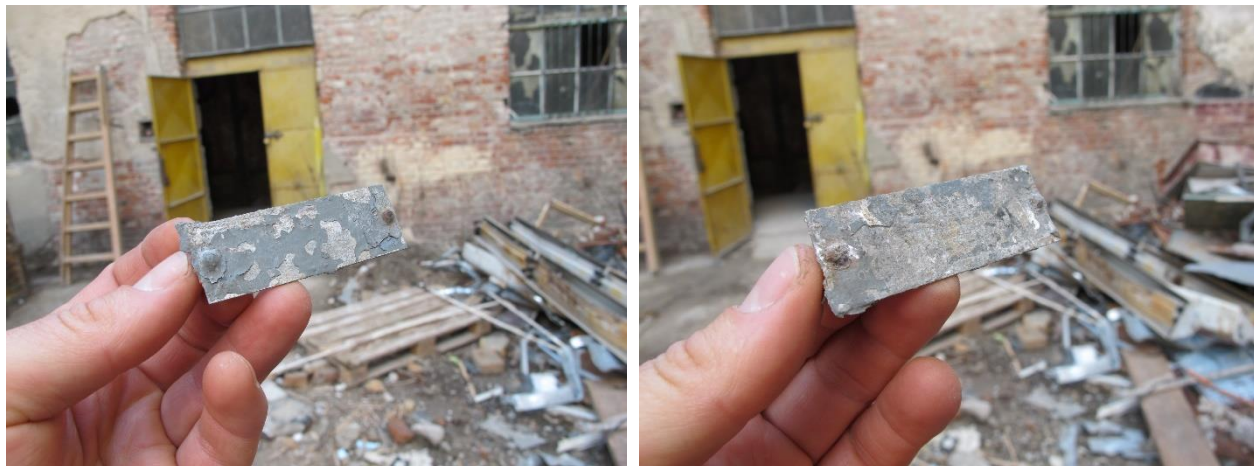
Na novodobej vrstve izolácie sa nachádzali dva menšie pravdepodobne inventárne štítky, ktoré sú však nečitateľné (viď foto), napriek tomu uschované.

Obr.6.: nečitateľné novodobé inventárne štítky kotlov

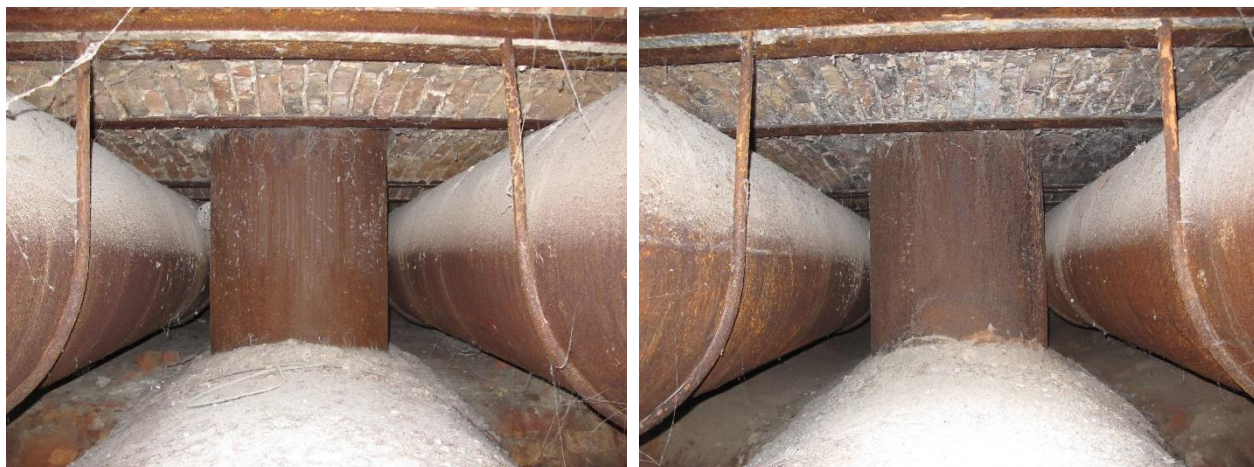
Obhliadnuté boli z oboch prístupných strán aj parné dómy, takisto aj zadné čelá kotlov: žiadna značka ani údaj sa na nich nenachádza.

Obr.7.: na parných dómoch sa nenachádza žiadny výrobný údaj

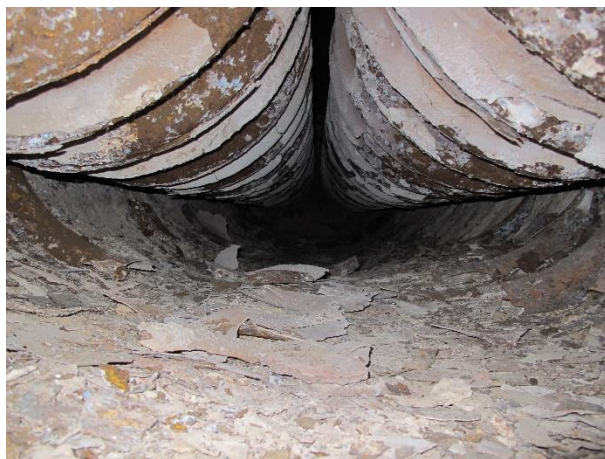
Obr.11.: vodný priestor kotlov je zanesený silnou vrstvou vodného kameňa

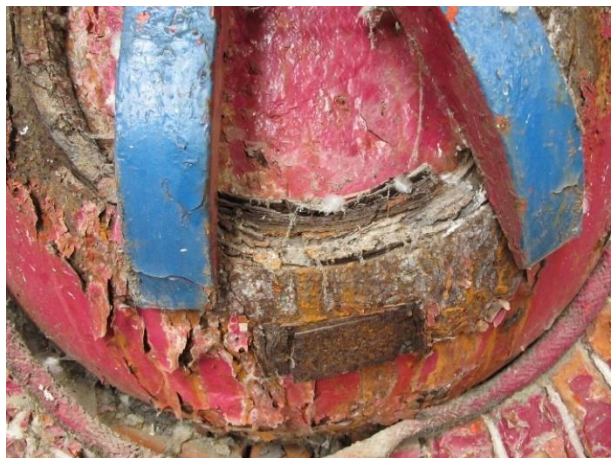
- Samotné telesá kotlov sú celé povrchovo skorodované a to ako zvnútra, tak aj zvonku – to platí ako pre kotlové plechy, tak aj pre plamence. Značná korózia (odlupujúce sa vrstvy) sú viditeľné v miestach styku predného čela s obmurovkou zo strany prietahu (viď foto), cez ktorú k nim vzlína vlhkosť (resp. sa privádzala vlhkosť pochádzajúca z dažďovej vody dokiaľ bola strecha deravá). Pravdepodobne bude rovnaký problém vo všetkých miestach dotyku ocele a obmurovky, teda pozdĺž žiarorysu, priečných prepážok obmurovky a pod.

Obr.13.: pravý varník pravého kotla je obzvlášť degradovaný koróziou

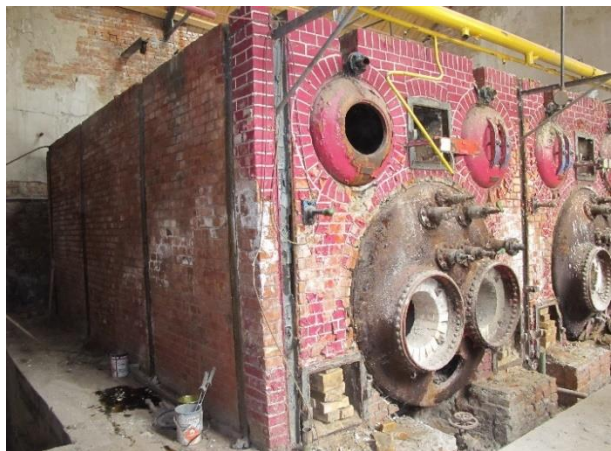
Obr.14.: na obmurovke sú jasne viditeľné vyzrážané soli, spony sú značne skorodované najmä na úrovni podlahy

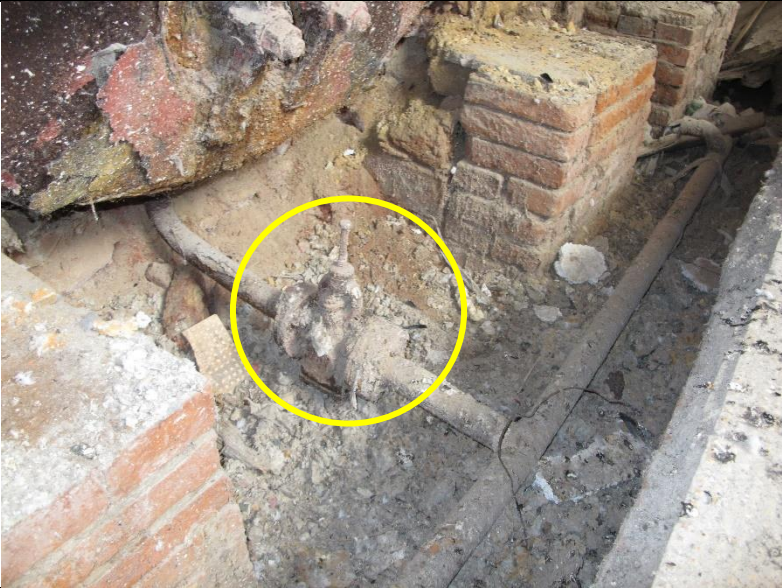
stav/poznámka: dochovaný nekompletne – chýbajú rukoväte

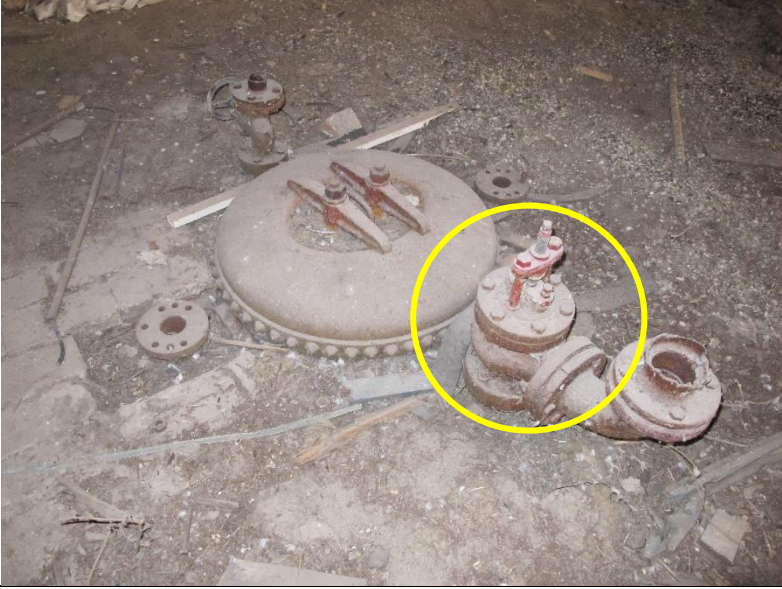
stav/poznámka: dochovaný nekompletne – chýba rukoväť	
<u>kotel pravý</u>	
dochovaných: 1	z pôvodných: 1

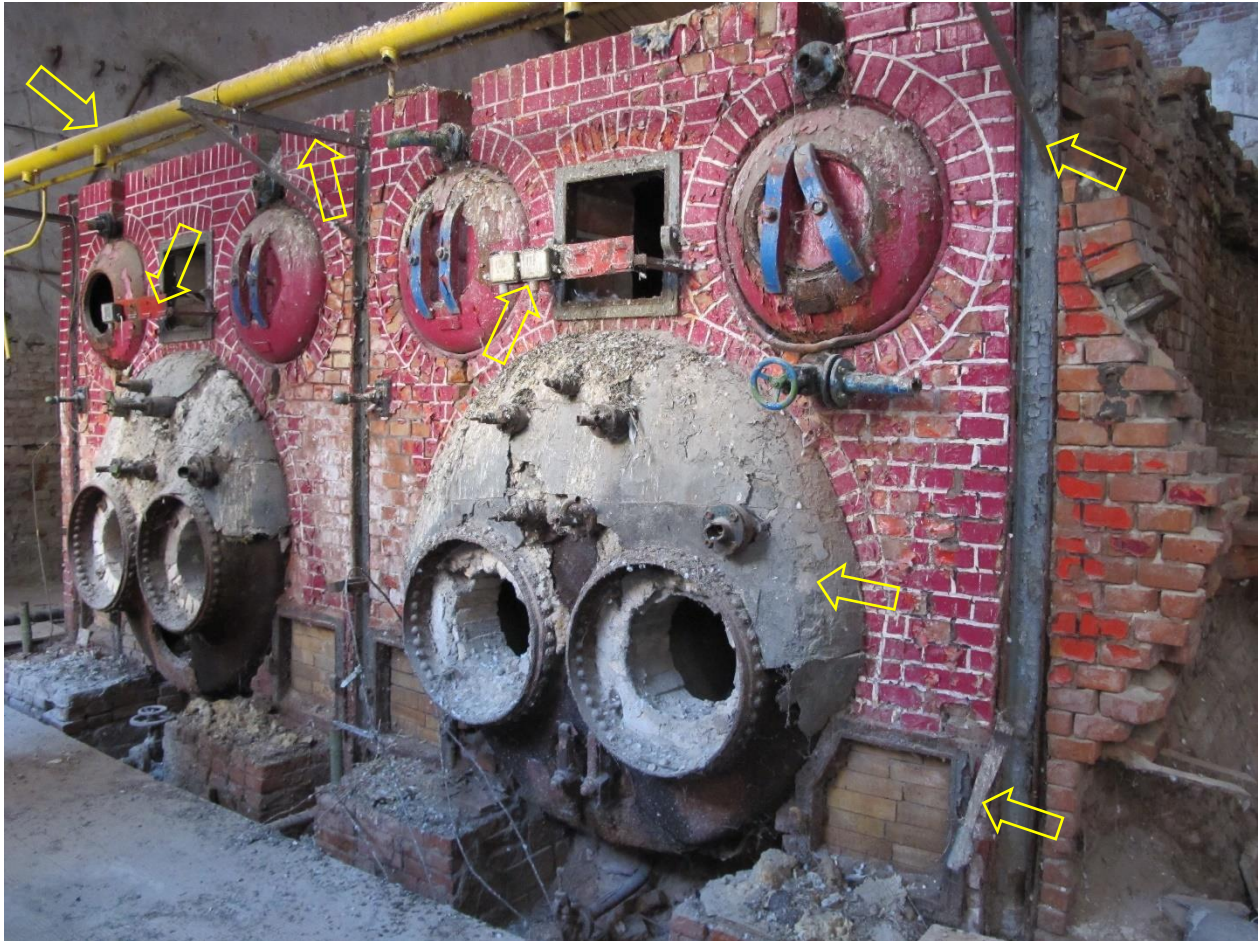
Obr.16.: nepôvodné prvky, ktoré sa odstránia

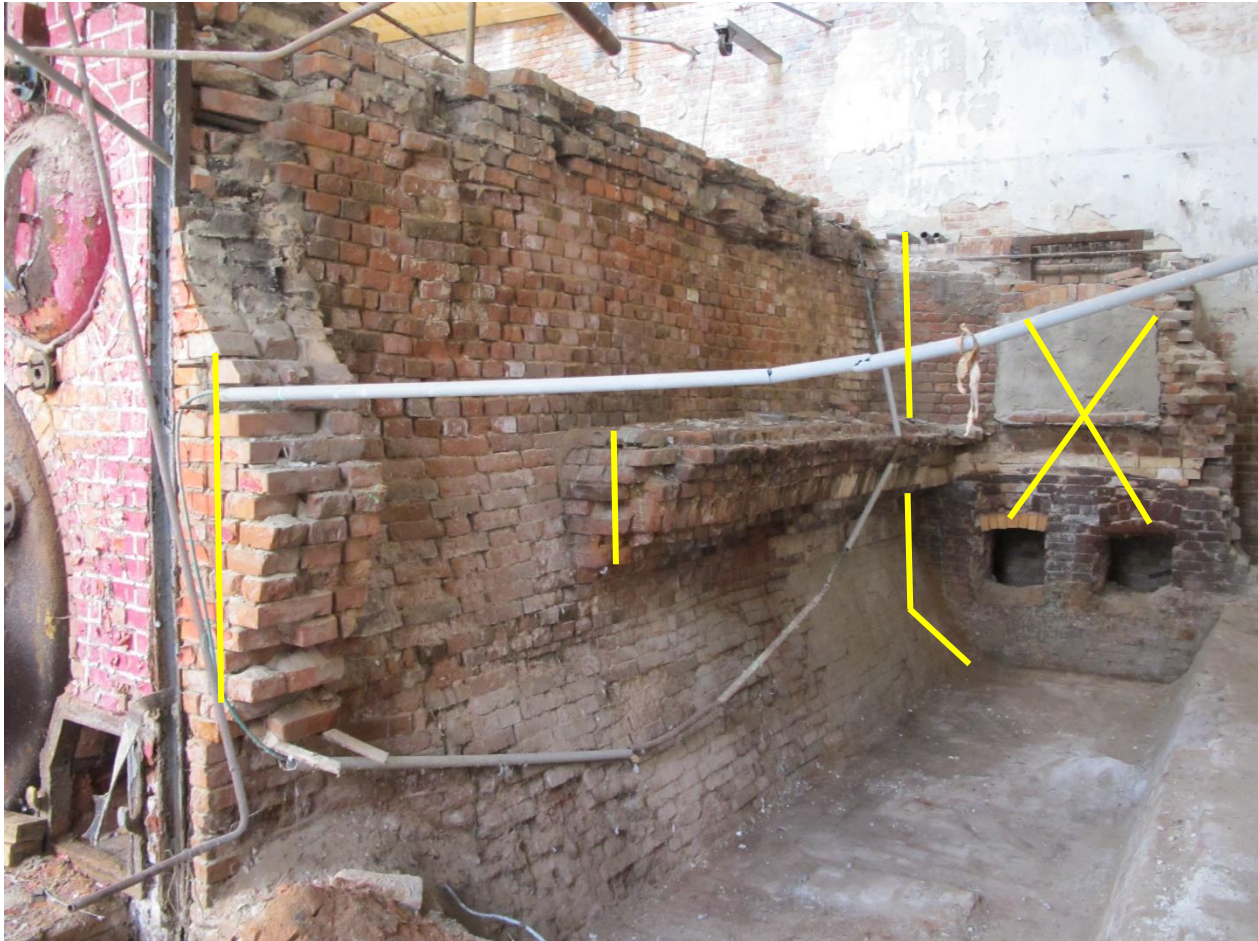
Obr.17.: rovina a časť obmurovky, ktorá sa odstráni
