ČASŤ _____ Statický posudok k renovácii kotlov

NÁZOV STAVBY _____ **KÚPELE A KNIŽNICA GRÖSSLING**

MIESTO STAVBY _____ Kúpeľná 28/9, Medená 28/6, Bratislava - Staré Mesto

DÁTUM _____ 14.06.2023

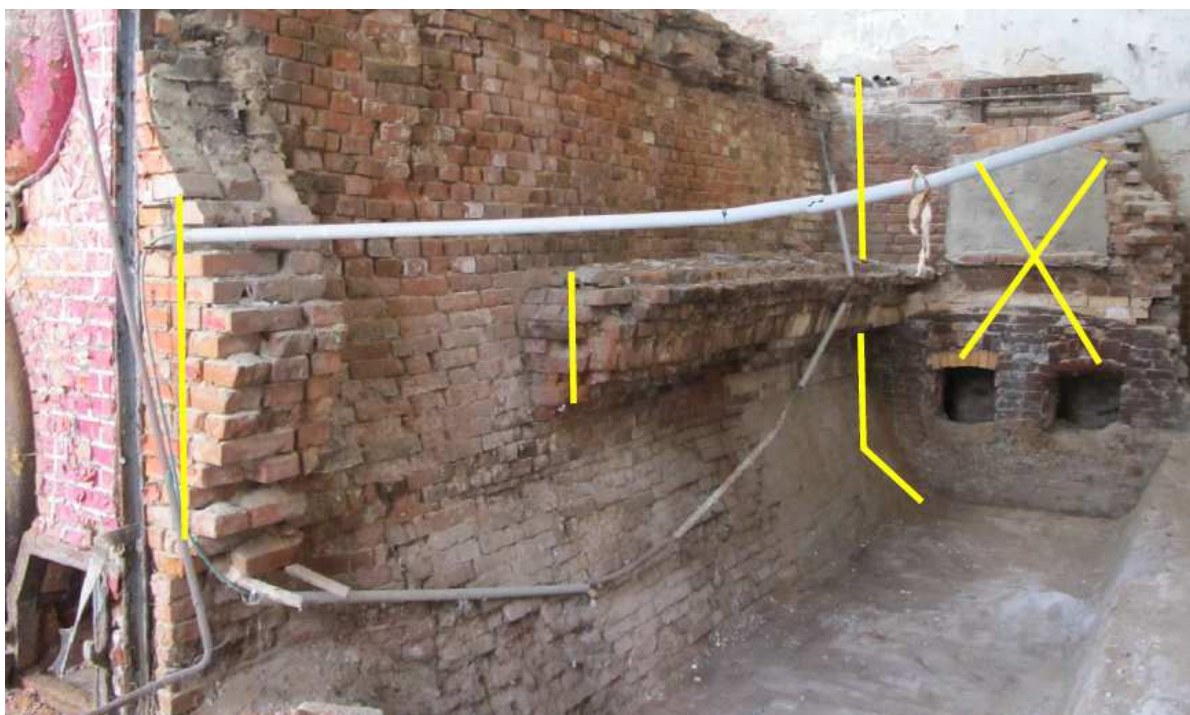
Zo strany odstráneného kotla je povrch obmurovky značne krivý. Na základe vizuálnej kontroly možno usúdiť, že sa nejedná o deformáciu muriva. Do krivého tvaru bola táto časť obmurovky pravdepodobne pôvodne zhotovená, keďže sa jednalo o „nepohľadovú“ časť medzi telesami kotlov. Z tejto strany obmurovky je však vo väčšom rozsahu povypadávaná malta zo škár (hlavne hornej polovici).

Obr.1. Navrhované časti obmurovky a sopúcha prislúchajúce odstránenému kotlu určené na vybúranie.

V rámci obnovy obmurovky je možné odstrániť jej časti prislúchajúce odstránenému tretiemu kotlu. Tieto časti je nutné odstraňovať postupným rozoberaním tehál zhora nadol po rovinu vyznačenú na obr. 1.

- Vo všeobecnosti všetky búracie práce (napr. pri odstraňovaní zvyškov obmurovky tretieho kotla alebo prieduchov do komína za tretím kotlom) je nutné realizovať postupným rozoberaním muriva zhora nadol, bez sekania búracím kladivom.
