CP na riešenie a realizáciu opravy havarijných porúch na vodovode 800mm (most SNP), vrátane statické posúdenia, vedenia stavby, dielenských príprav a realizácie opravy.

## **Technologický postup výmeny konzol s valčkami na objekte konzol na moste SNP**

Uloženie vodovodného potrubia v moste SNP v Bratislave Oprava uloženia na základe návrhu structuress s.r.o.  Valčekové ložiská TYP A	<b>STANOVENÝ POSTUP ZVÁRANIA</b> <b>WPS</b> <b>STN EN ISO 15 609-1</b>
---	--

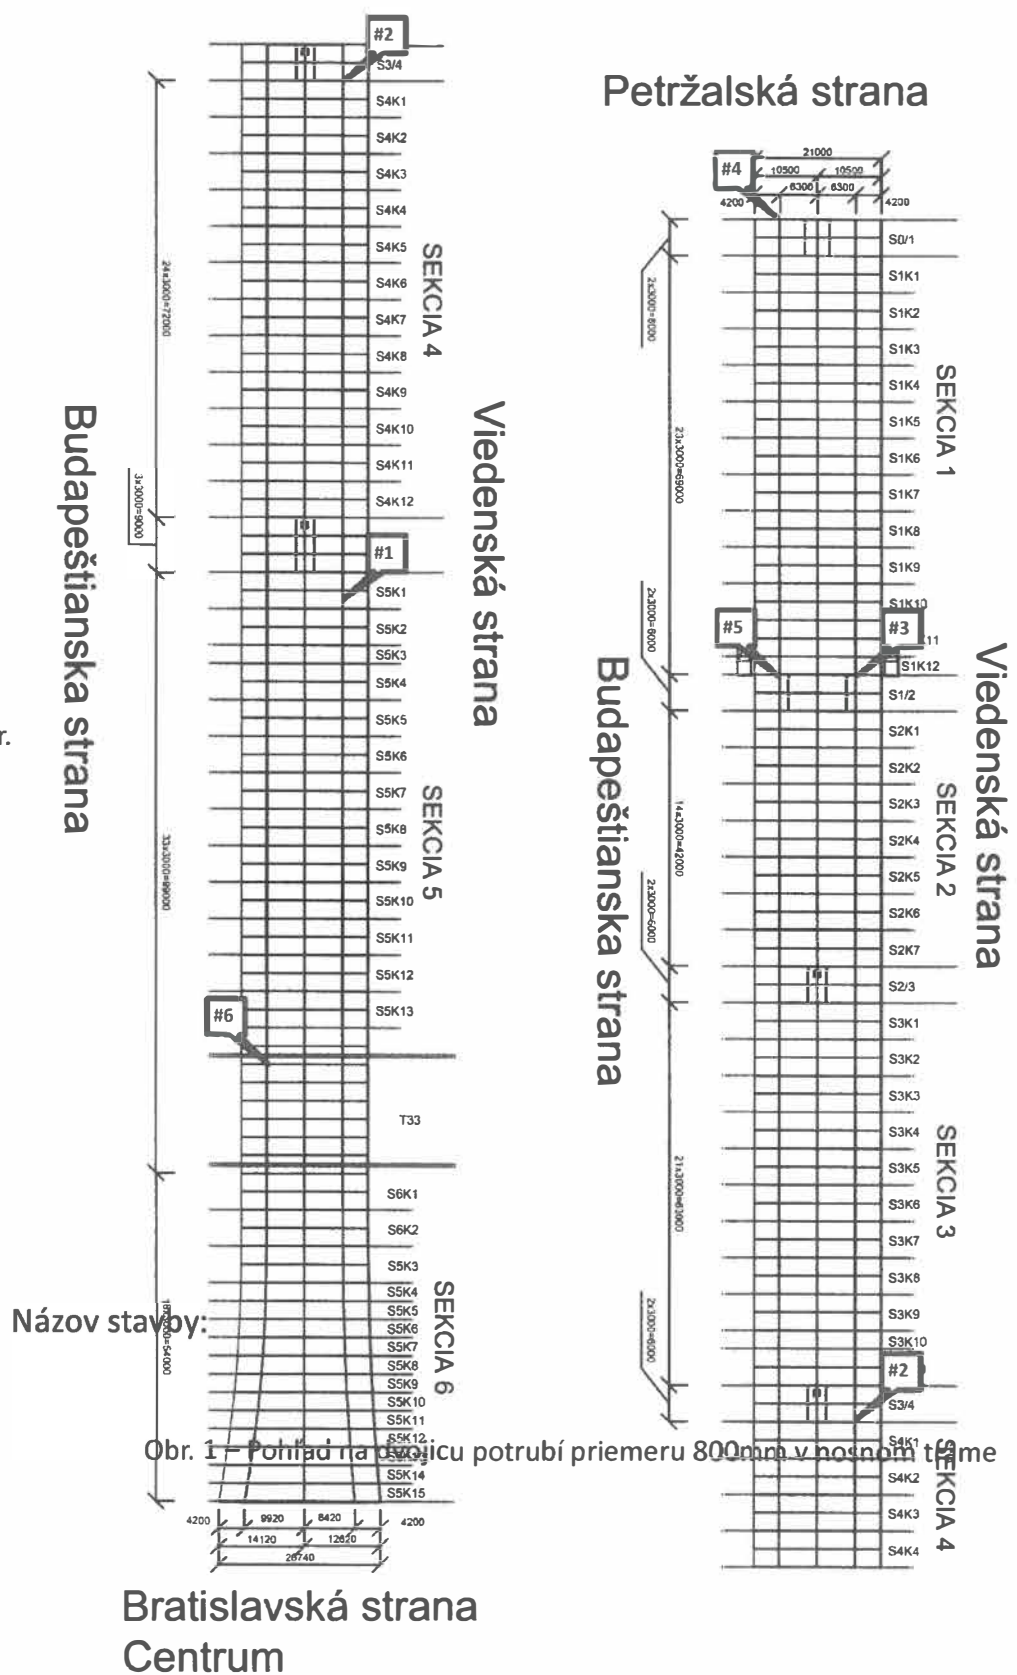
Obr. 1 – Pohľad na usporiadanie potrubí priemeru 800mm v nosnom trole

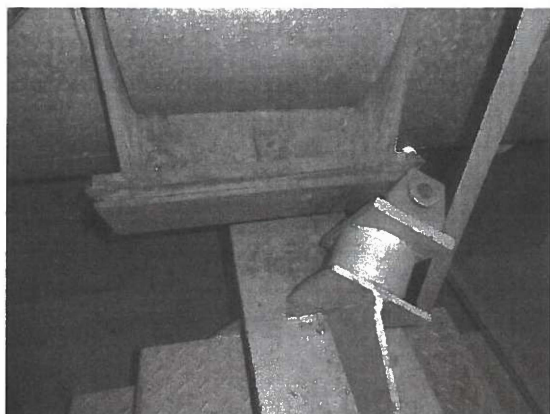
Obr. 3 – Porucha 1, deformácia a trhliny

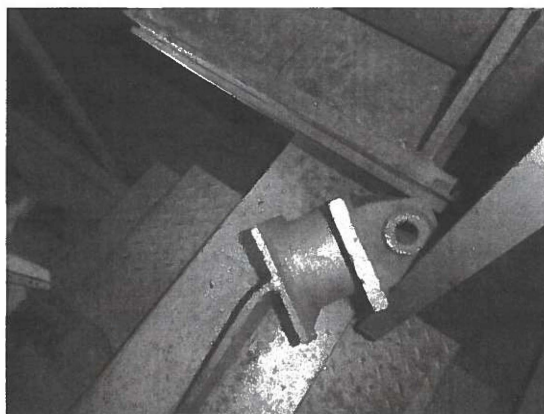
Obr. 4 – Porucha 1, deformácia a trhliny

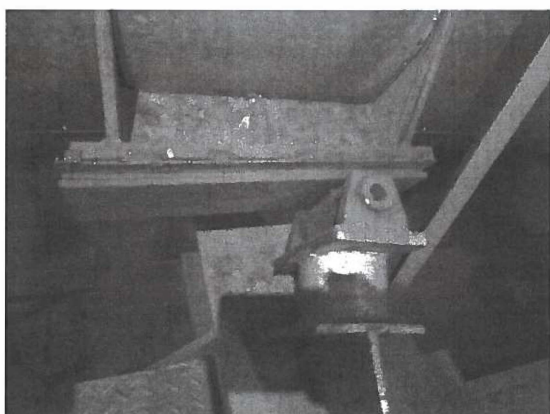
Obr. 5 – Porucha 2, deformácia a trhliny

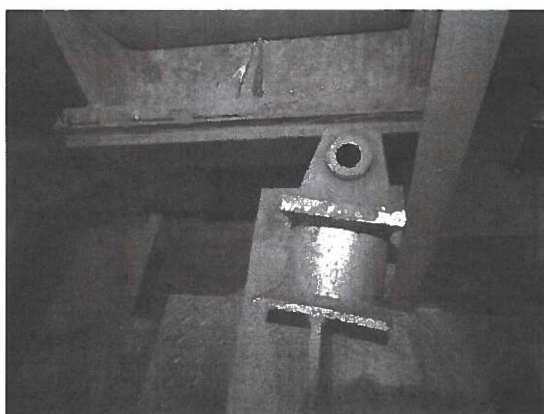
Obr. 6 – Porucha 2, deformácia a trhliny

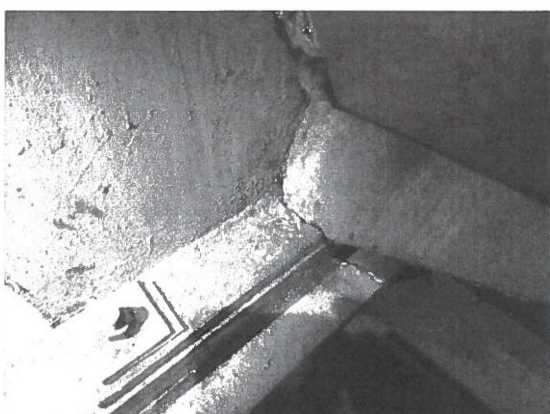
Obr. 7 – Porucha 3, trhliny  
(výstuha potrubia)

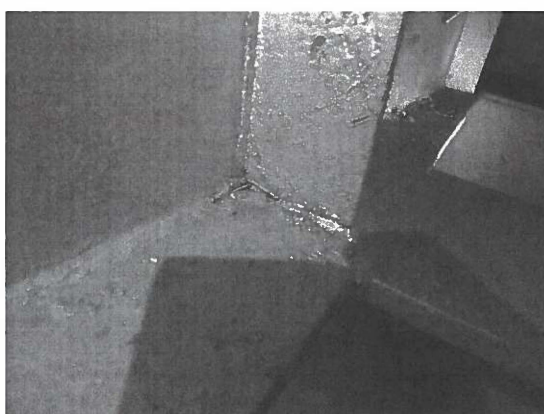
Obr. 8 – Porucha 3, trhliny  
(výstuha diafragmy trámu)

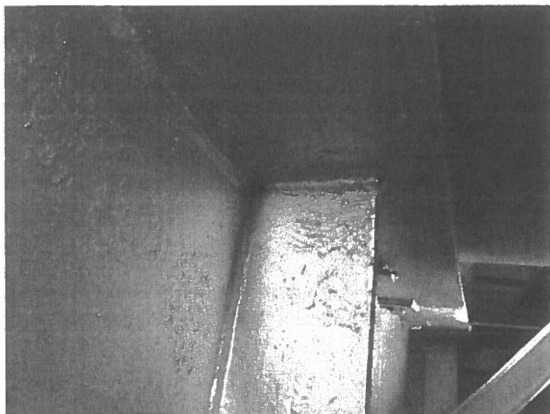
Obr. 9 – Porucha 3, trhliny  
(výstuha diafragmy trámu)

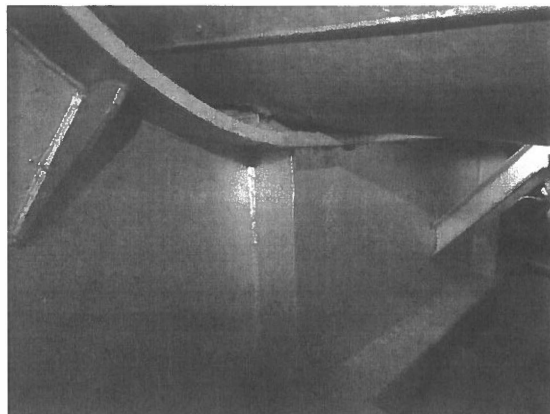
Obr. 10 – Porucha 3, trhliny  
(výstuha diafragmy trámu)

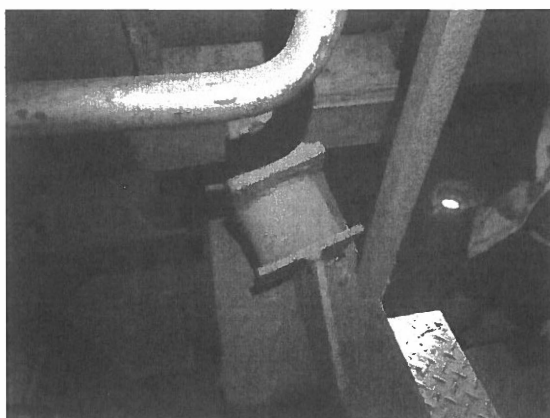
Obr. 11 – Porucha 4, deformácia a trhliny

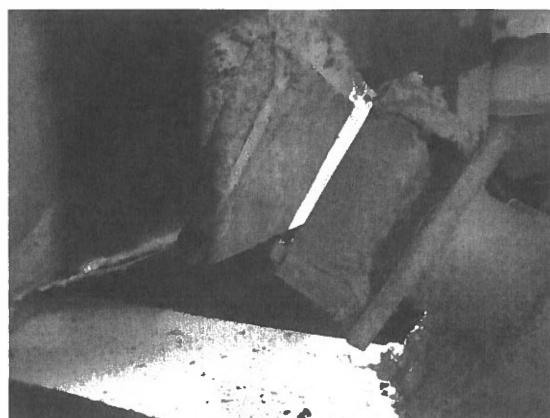
Obr. 12 – Porucha 4  
(druhý valček bez kontaktu)

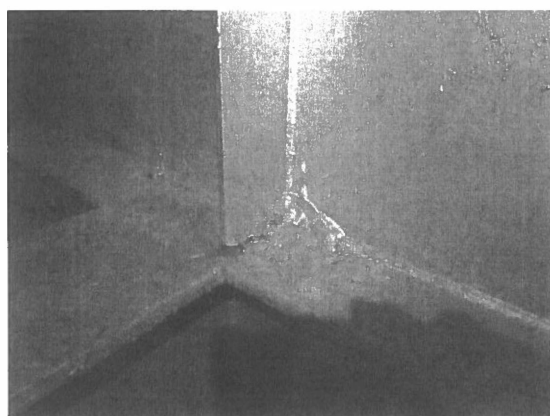
Obr. 13 – Porucha 5, trhliny  
(výstuha diafragmy trámu)

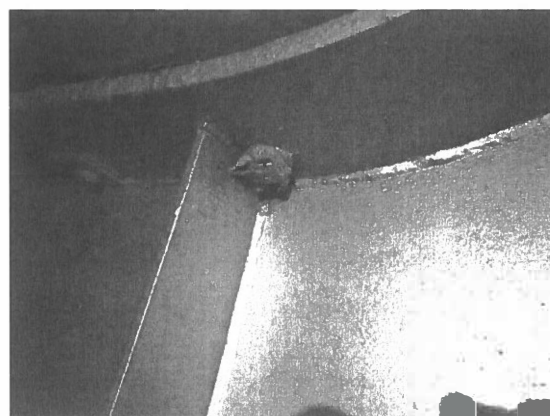
Obr. 14 – Porucha 5, trhliny  
(výstuha diafragmy trámu)

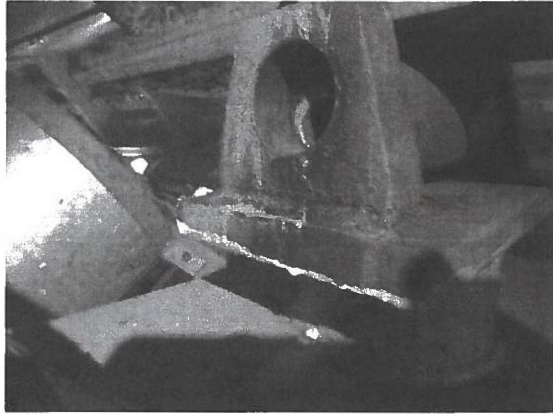
Obr. 15 – Porucha 6, vysunutý čap

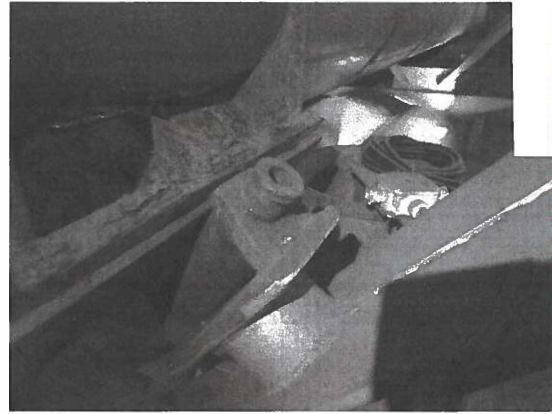
Obr. 16 – Porucha 6, vysunutý čap
