## STATICKÝ POSUDOK KONŠTRUKCIE KROVU

Materská škola, Hviezdoslavova 1, Ivanka pri Dunaji, par.č.  
689/2, k.ú. Ivanka pri Dunaji

statický posudok

10.2022

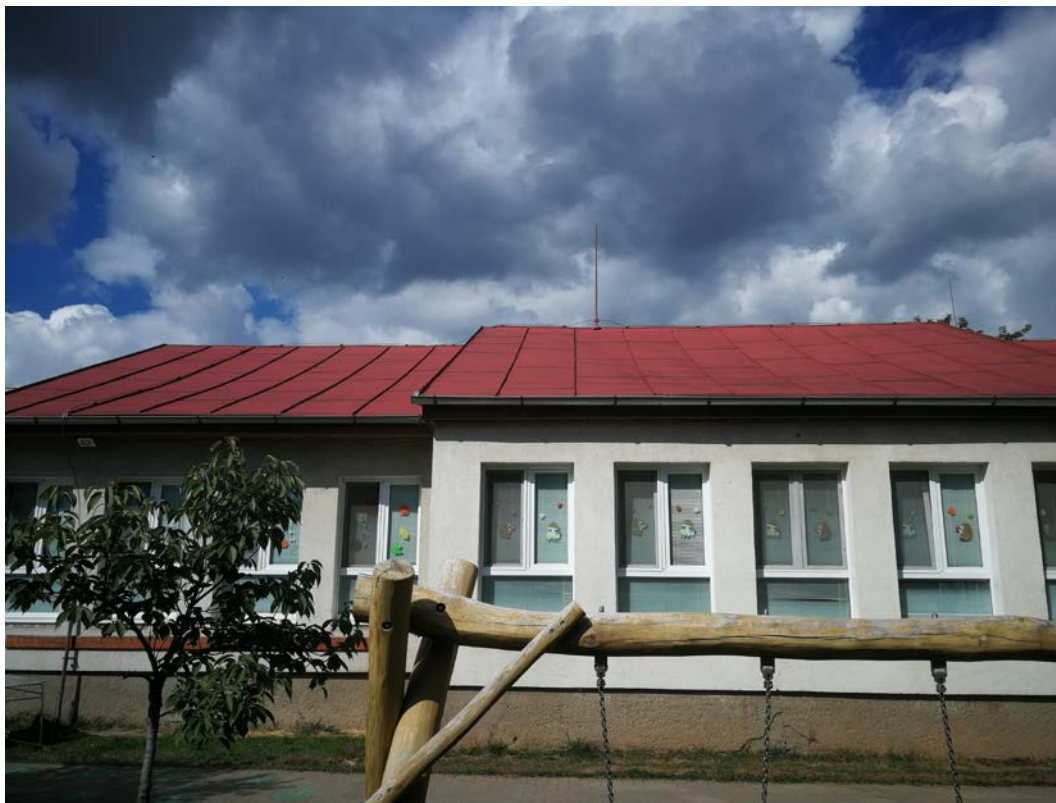
Obr.1 –Pohľad zo školského dvora

Krov **nevyhovuje** na medzný stav únosnosti !! Diagonály, horná a dolná pásnica nevyhovujú na vzper, podľa fotiek je dokonca vidno vybočenie diagonál, na vonkajšej fotografii je viditeľný priehyb voľným okom. Niektoré diagonály sú dokonca prasknuté. Tieto konkrétne väzby držia iba vďaka spolupôsobeniu vedľajších väzníkov, záklopu a najmä trámu pod dolnou hranou väzníku.

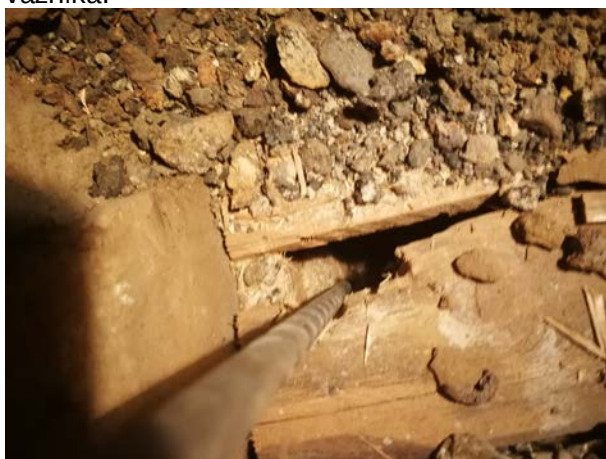
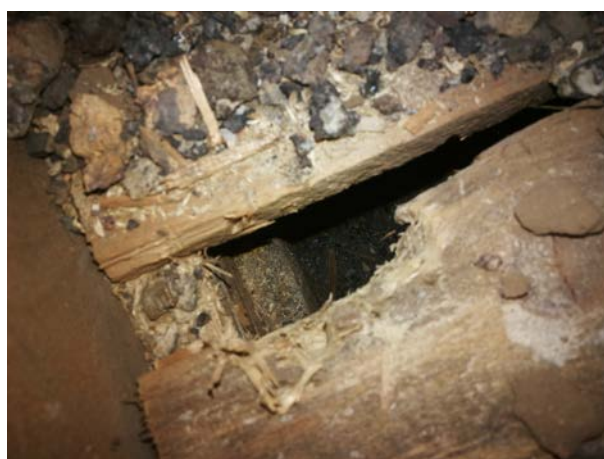
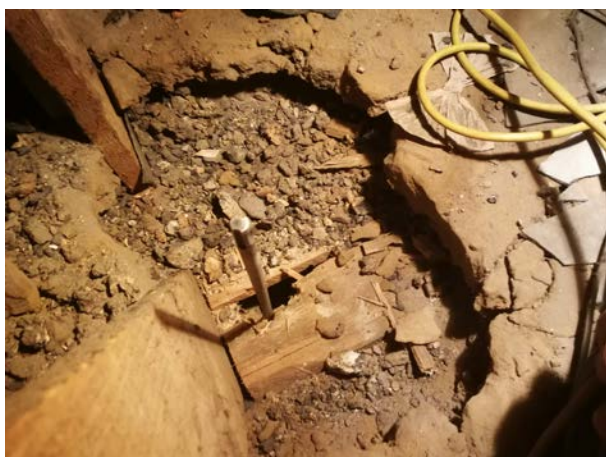
Obr. 2 – sonda v skladbe stropu

Obr. 3 – sonda v skladbe stropu

Obr. 4 – sonda v skladbe stropu

Ako je z obrázkov zrejmé, nad plným debnením je ešte zmiešaná vrstva škvary a cementového poteru.

Podľa state 4.2 a obhliadky súčasný stav konštrukcie krovu je **havarijný!** Väčšina prvkov nevyhovuje na I. medzný stav – únosnosť. Dôvodom je tenký prierez a zlyhanie stability – vzper a klopenie, aj v mieste kde je už teraz zdvojený – dôvod je nespriahnutie s pôvodným prvkom, čo je v mnohých prípadoch nemožné pre vybočenie prvku. Pre vybočenie či dokonca zlomenie niektorých diagonál je problémom aj II. medzný stav. Krov vykazuje viditeľné prekročenie limitného priehybu v interiéri aj exteriéri. Najväčšie priťaženie spôsobuje skladba stropu – škvara a cementový poter, veľmi neštandardná skladba – pri väzníkových krovoch nepoužívaná. Túto vrstvu odporúčam odstrániť a nahradiť adekvátnou hrúbkou tepelnej izolácie – minerálnej vlny.

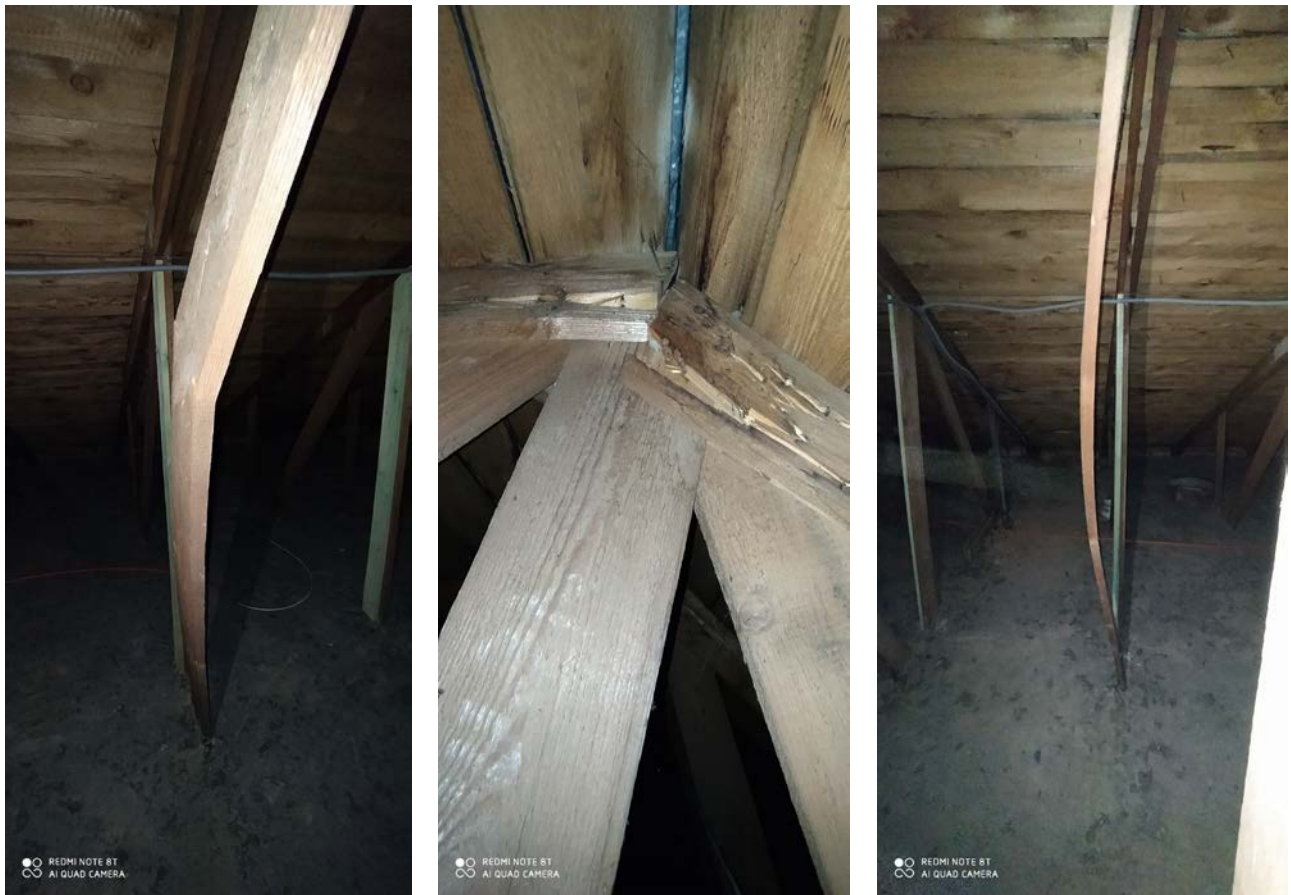
Obr. 5-6-7: prasknutá diagonála, zatečená a prasknutá horná pásnica, vybočená diagonála

Ako je ale zrejmé podľa state 4.3, ani tento krok nie je postačujúci. Jednotlivé prvky krovu je nutné zosilniť. Hornú a dolnú pásnicu, ktorú tvoria momentálne dve fošne hrúbky 24mm a výšky 100mm je nutné doplniť medzi ne vsunutou fošňou rovnakého prierezu a spriahnutie závitovými tyčami M10 v rastri 300mm. Diagonály v nižšej časti krovu je nutné strojiť, tj. z oboch strán priložiť fošňu rovnakého prierezu 24x135mm a spriahnuť závitovými tyčami M10 v rastri 300mm. Diagonály vo vyššej časti krovu je nutné taktiež strojiť, tj. z oboch strán priložiť fošňu rovnakého prierezu 24x150mm a spriahnuť závitovými tyčami M10 v rastri 300mm. Zosilnenie je ale **nutné realizovať až po podstojkovaní konštrukcie krovu v poli pre odl'ahčenie konštrukcie o skladbu stropu a vyrovnanie diagonál**. Je možné že niektoré z nich už ostanú zdeformované a bude ich nutné vymeniť. Taktiež prvky znehodnotené zatekaním je nutné vymeniť.

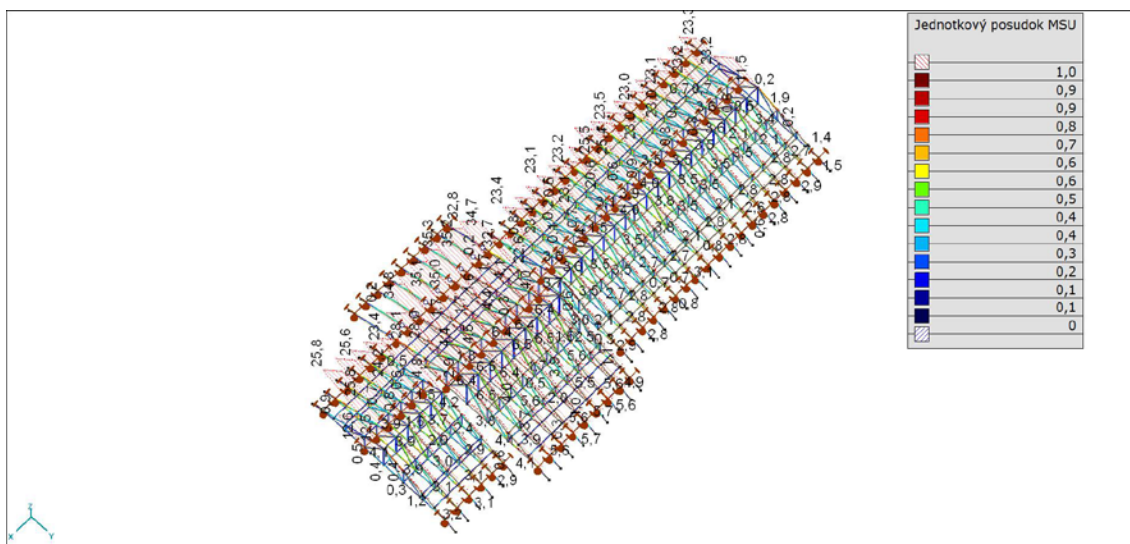
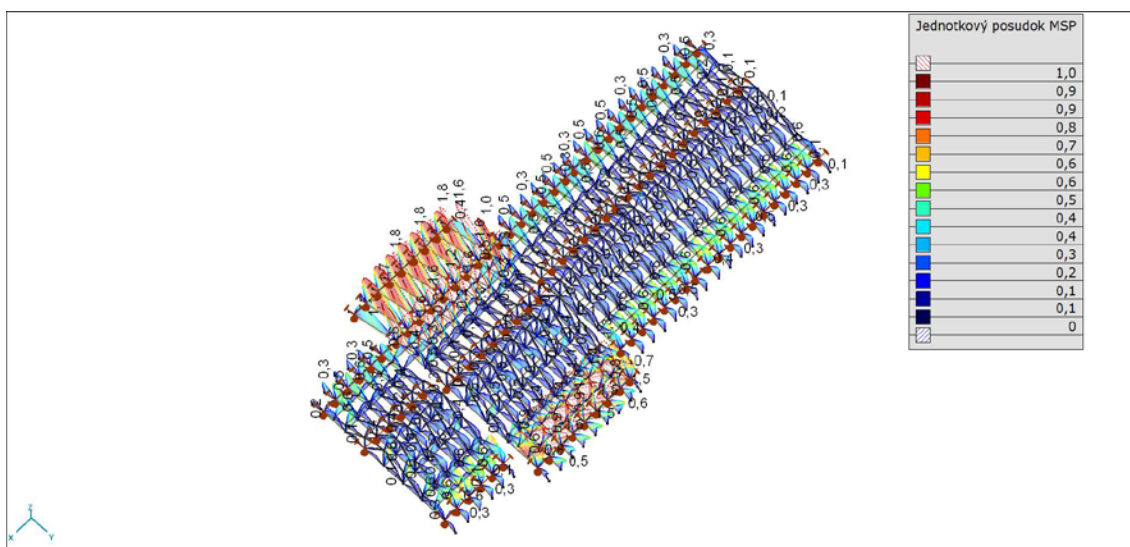
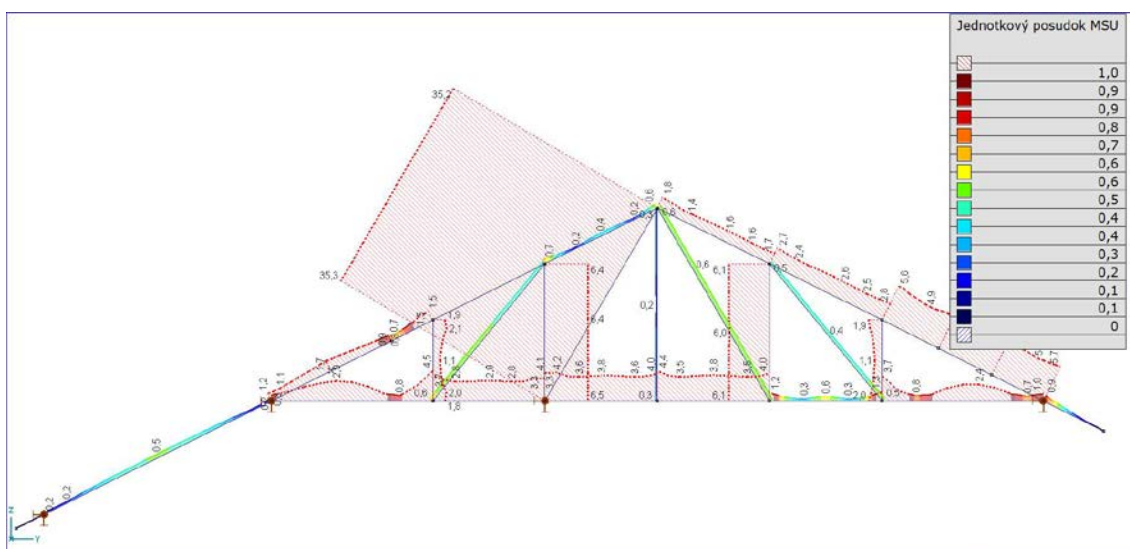
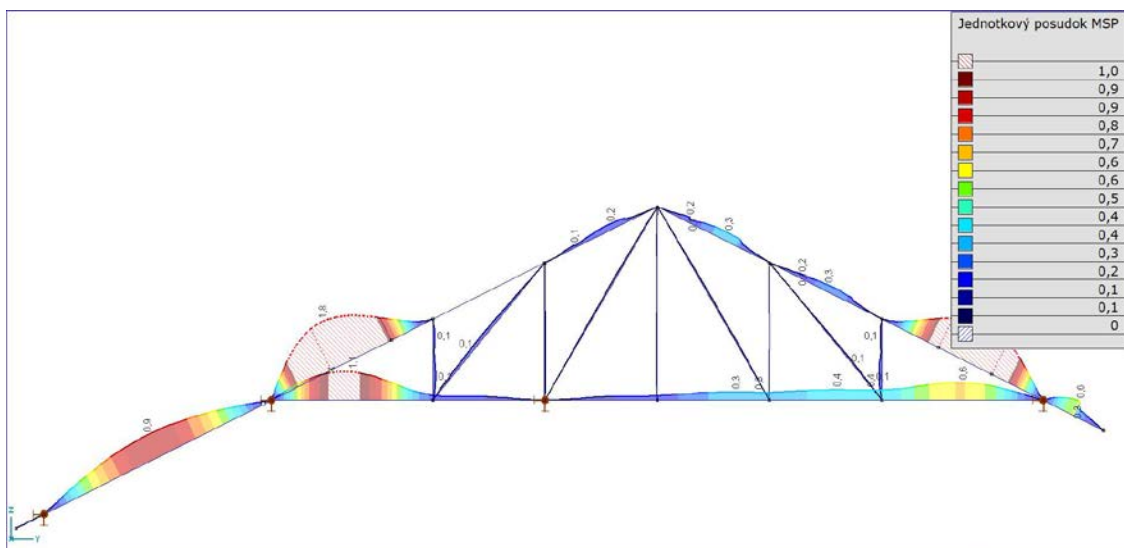
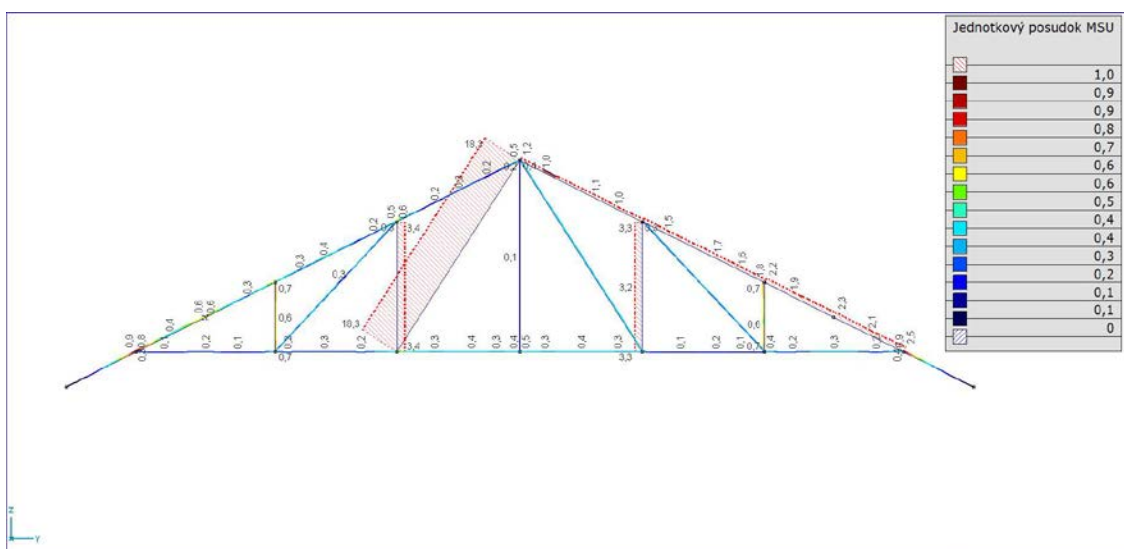
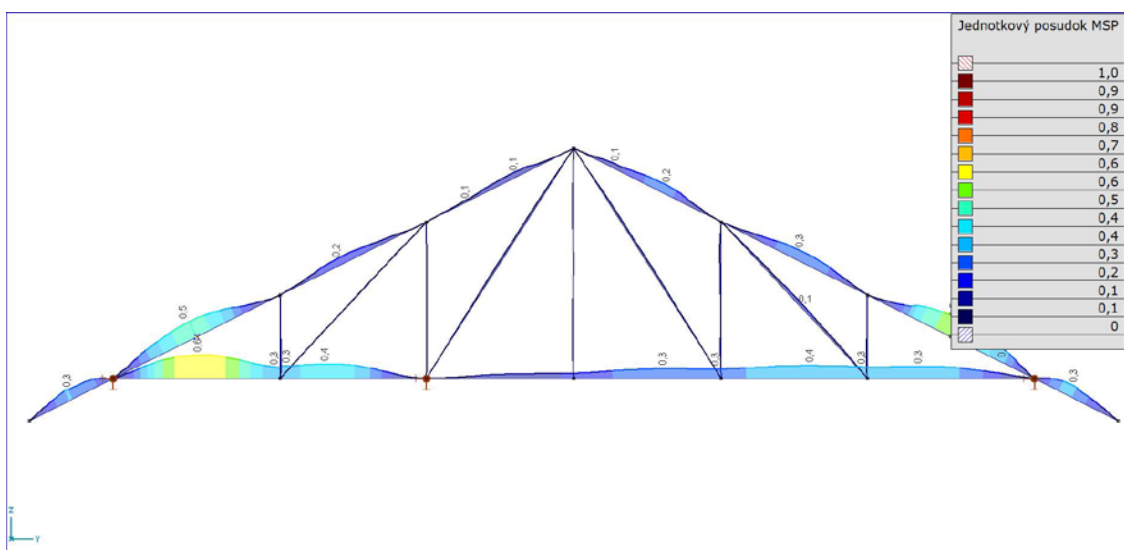
Obr. 9 – jednotkové posúdenie na MSÚ – celá konštrukcia

Obr. 10 – jednotkové posúdenie na MSP – celá konštrukcia

Obr. 11 – jednotkové posúdenie na MSÚ – vyšší väzník

Obr. 12 – jednotkové posúdenie na MSP – vyšší väzník

Obr. 13 – jednotkové posúdenie na MSÚ – nižší väzník

Obr. 14 – jednotkové posúdenie na MSP – nižší väzník

Nakoľko zosilnenie krovu pri prevádzke materskej školy nie je možné, je nutné postupovať po jednotlivých krokoch čo môže byť časovo náročné. Zvážil by som výmenu krovu za nový väzníkový, ktorý je možné osadiť po odstránení pôvodného krovu v priebehu pár dní. **Konštrukciu krovu je v súčasnom stave pri ďalšom užívaní nevyhnutné podstojkovať!!**
