Objekt: AC Diplomat, Palísády 29

Predmet: Oprava mramorových schodov

**Akcia : Stavebné poradenské služby na objekty vo vlastníctve SSDZ, a.s.
Objekt Palisády 29, Bratislava – problémy priesakov vody do podzemnej garáže.**

Sanácia nádvoria

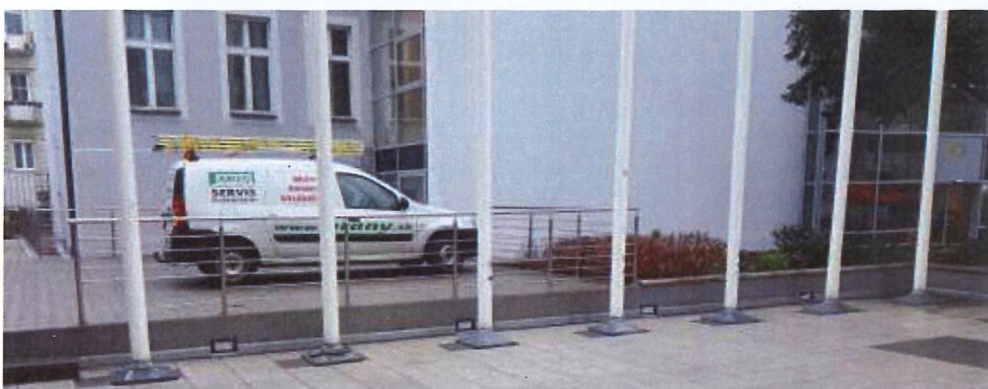
F1 - Vlajkové žrde ostanú zachované.

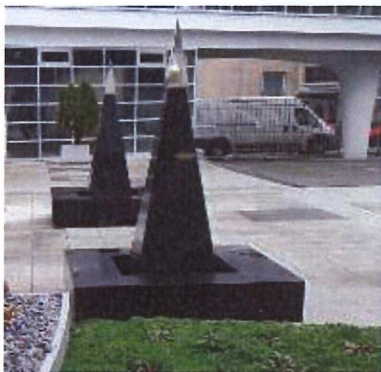
F2 - fontány 1,2x1,2 m – 2 ks

Poznámka : Dve kamenné fontány rozmerov 1,2x1,2 m v tvare ihlanov výšky 2 m ochrániť dreveným zadoštením!

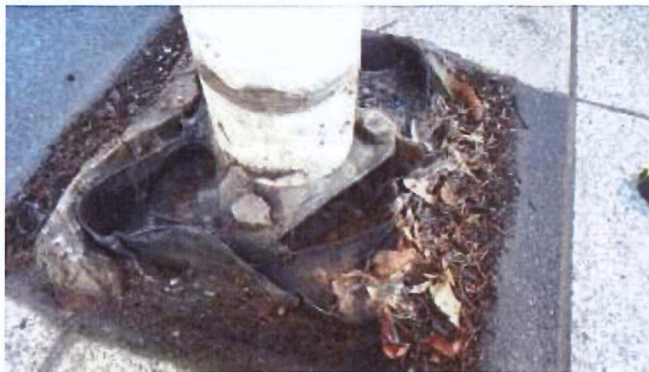
F3 - kotvenie vlakových žrdí – 7 ks

(B2) Odstrániť plechové krytky vlajkových žrdí rozmerov odhadom 500x500 mm – 7 ks.

(R7) Kryty kotvenia vlajkových žrdí – 7 ks.

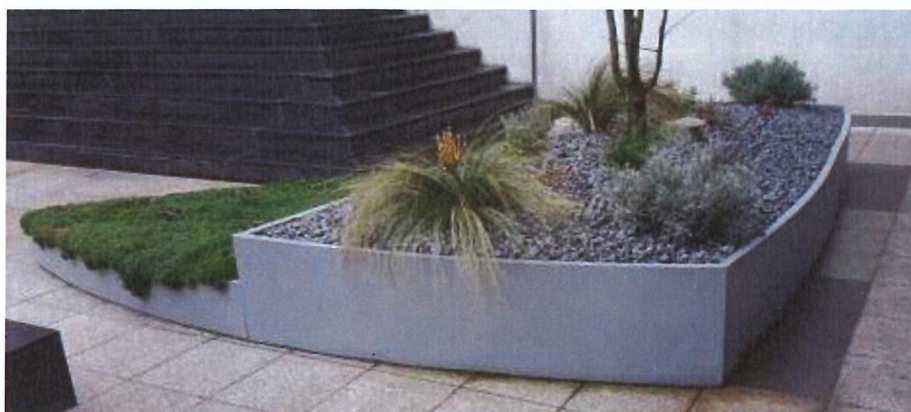
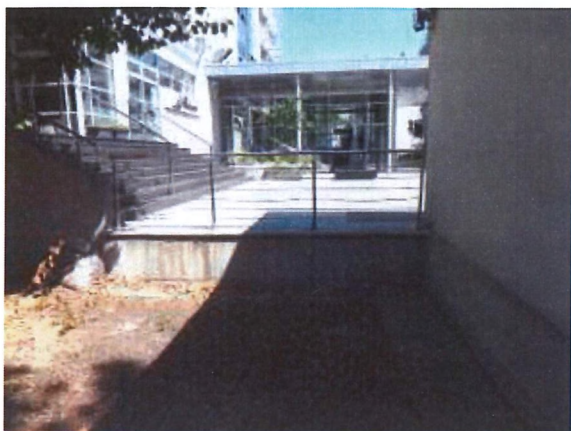
F6 - kvetináč 1

(D+M1) Demontáž a spätná montáž troch veľkorozmerných kvetináčov, položených na dlažbe stropu garáže – orientačné rozmery vid'. pôdorys, výkr.č.1.

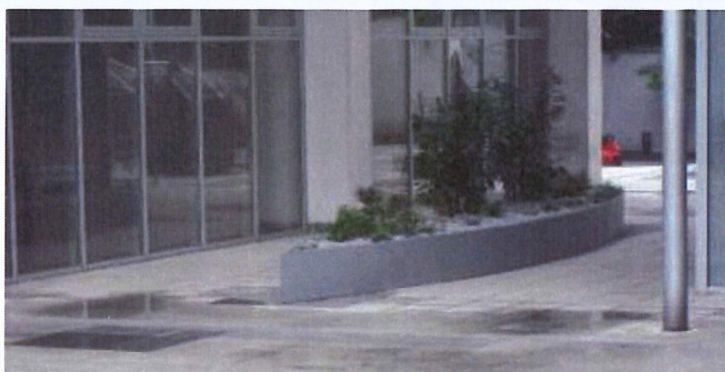
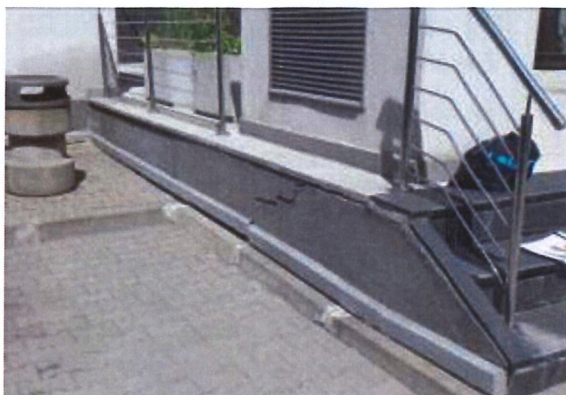
F7 - kvetináč 2

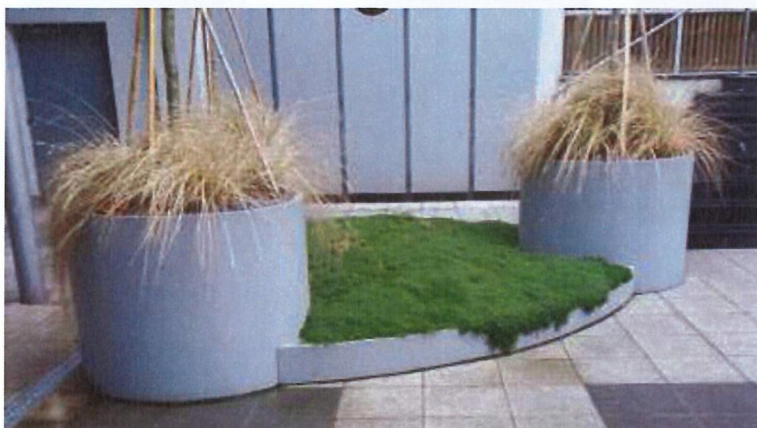
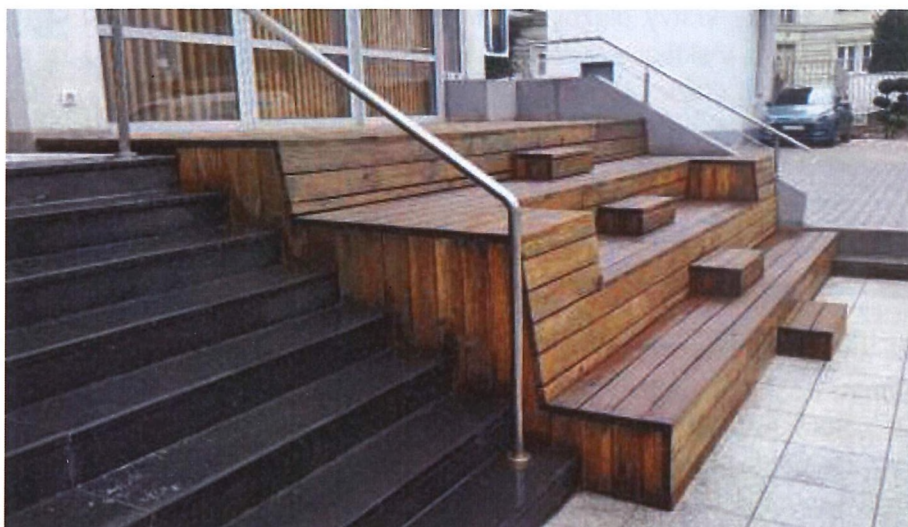
F8 - kvetináč 3

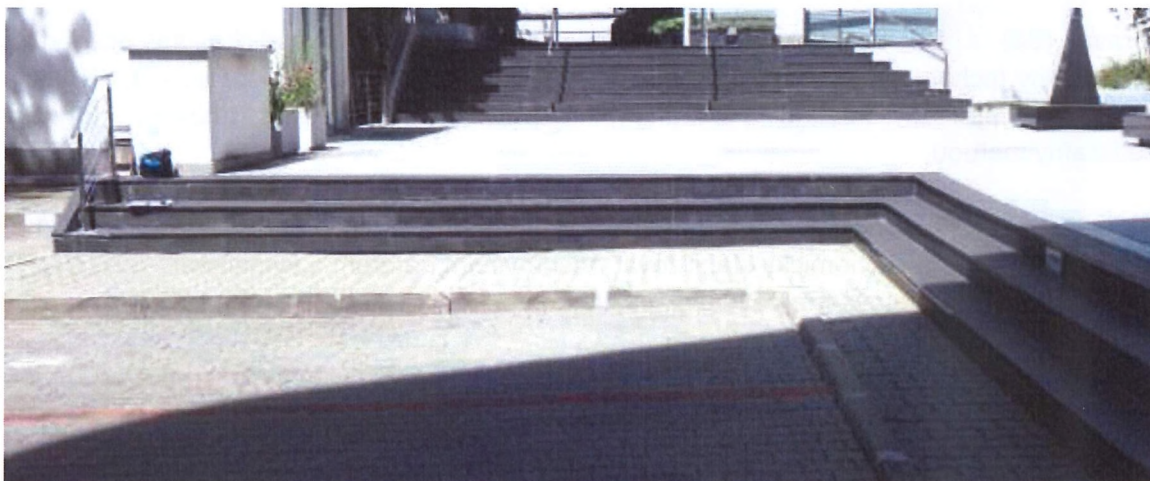
F10

Všetky schodiská, obložené doskami z čierneho kameňa, majú obkladové dosky uvoľnené od podkladu.

(D+M4) Veľmi opatrne rozobrať obkladové dosky, nástupnice sú hr.30 mm, šírky 300-320 mm, podstupnice 20 mm a výšky cca 170 mm – celk. dl. kamenných dosiek je cca 146,1 m. Pred rozobratím podrobne nafotiť a kamenné dosky očíslovať pre spätné uloženie. Základná dĺžka členenia dosiek je 2,3 m. *Do rozpočtu uvažujeme s výmenou odhadom 20% plochy kam. dosiek. Kameň je pravdepodobne čierna žula – zistiť u projektanta. Povrch pohľadových plôch kameňa očistiť opieskovaním.*

- Pred demontážou schody nafotiť a zamerať kladenie dosiek + dosky očíslovať. Pohľadové povrchy zdemontovaných kamenných dosiek očistiť opieskovaním alebo chemicky. *Upresniť podľa návrhu kamenára.*
- Osekať lôžka z cementovej malty hr. cca 20 mm.

- Povrch betónu obrúsiť, odprašniť, napenetrovať.
- Povrch vyrovnať rýchlotuhnúcou cementovou vysprávkovou exteriérovou maltou hr. 12 – 12 mm (ako napr. ARDEX A 46).
- Plnoplošne nalepiť obkladové jestv. kamenné dosky vodoizolačným lepiacim tmelom (ako napr. Sika Bond T8), tmel naniesť v dvoch smeroch. Do rozpočtu uvažujeme s doplnením cca 20% plochy nového kameňa, rovnakého ako jestvujúci (presný druh kameňa zistiť u projektanta) – pol. (NP4).
- Kamene zaškárovať vysoko flexibilnou exteriérovou škárovacou hmotou, farba antracit (ako napr. Sika Ceram-520 TG).
- Škáru medzi kamenným obkladom a betónovou dlažbou vyplniť elastickým tesniacim tmelom (ako napr. BOSTIK 2720 vo farbe škárovacej hmoty pre dlažbu).
