## **Zámenná zmluva**

# Znalecký posudok

číslo: 42/2021

vo veci výpočtu hodnoty vozidla Škoda Superb 2.0 TSI 4x4 Style DSG, E.Č.: BL774LA

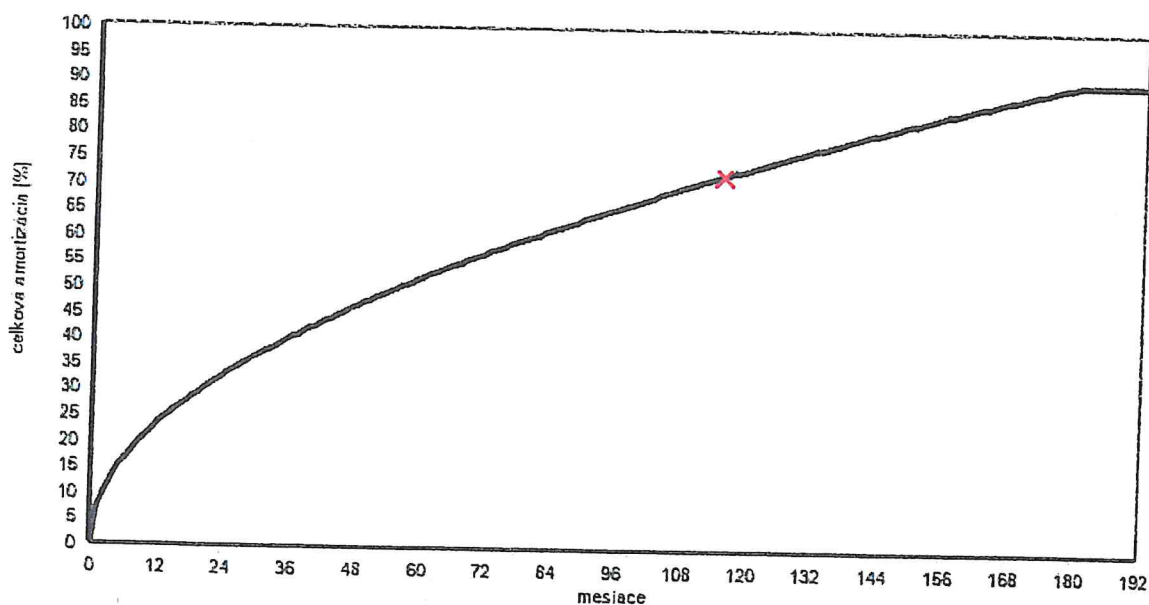
Kategória: 3.4

3. Osobné motorové vozidlá, dodávkové vozidlá, mikrobuses a ich modifikácie (kategória M), vozidlá so zdvihovým objemom valcov motora  $1600 < V \leq 2000 \text{ cm}^3$

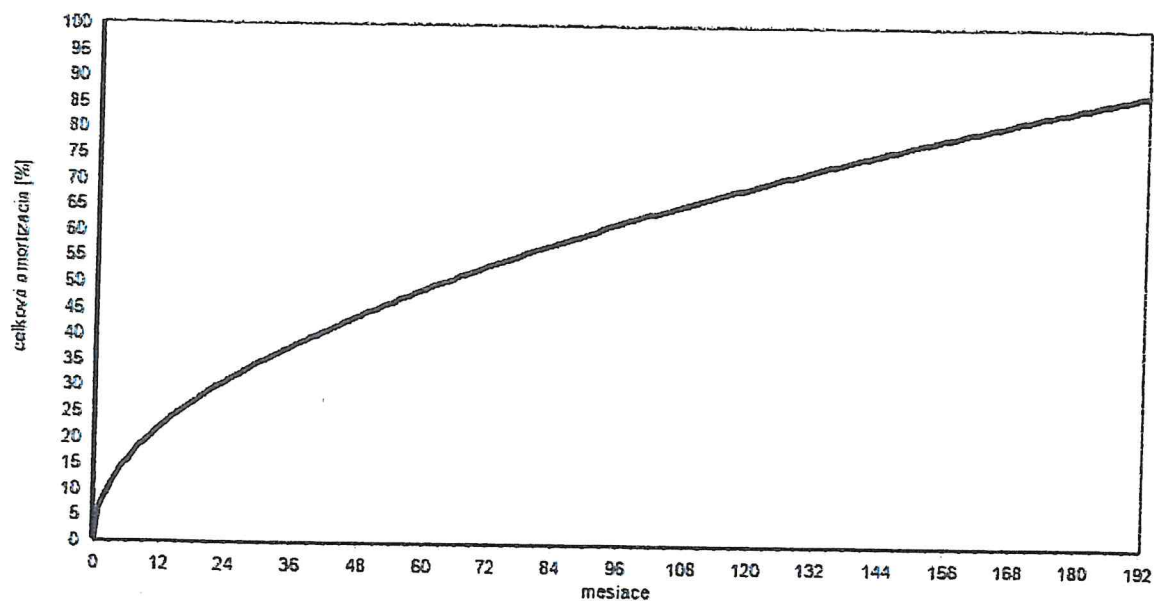
Kategória: 3.5

3. Osobné motorové vozidlá, dodávkové vozidlá, mikrobuses a ich modifikácie (kategória M), vozidlá so zdvihovým objemom valcov motora  $V > 2000 \text{ cm}^3$
