## ZMLUVA O VÝPOŽIČKE

### a zabezpečení ochrany exponátov dopravnej techniky

## **Znalecký posudok**

**Vo veci:** stanovenia všeobecnej hodnoty historických hasičských striekačiek

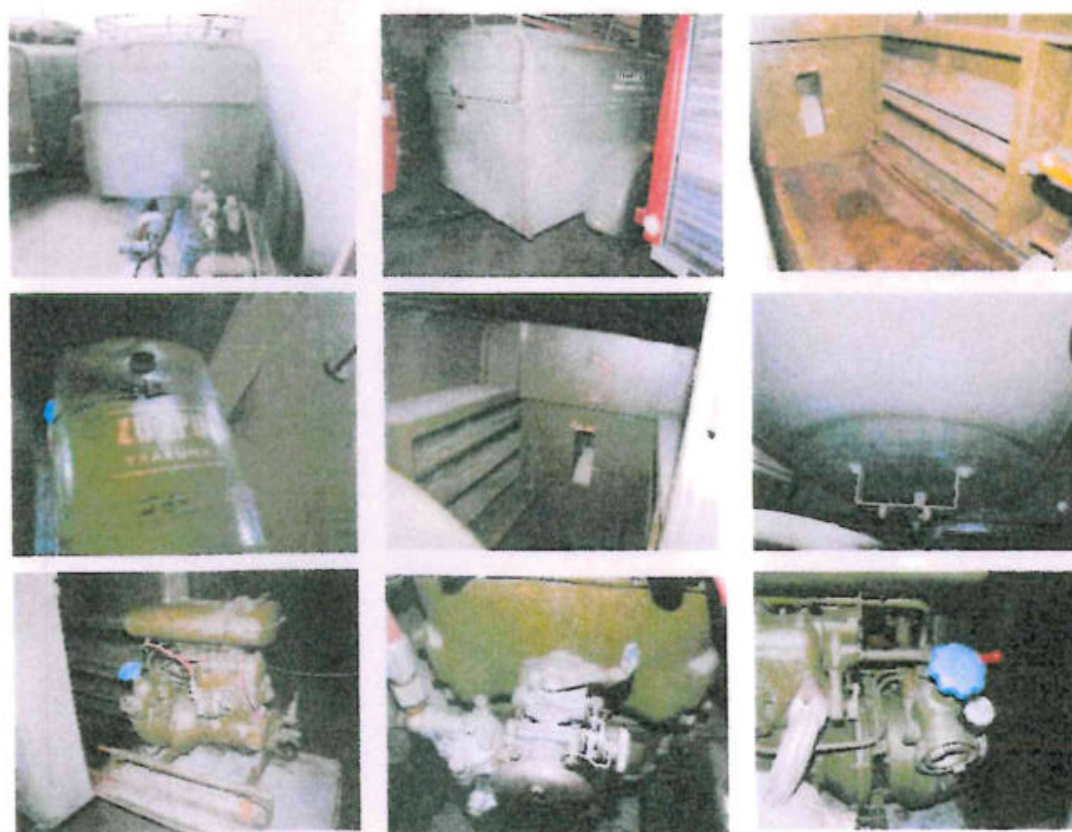
Fotografie vozidla špeciálneho historického hasičského privesu PPS 8 z obhliadky zo dňa 18.10.2021

Za rok výroby považujeme rok 1953, ktorý je uvedený na vonkajšom plášti prívesu, pretože pri obhliadke bolo zistené, že vonkajší náter je autentický (nebol obnovovaný). Štítok na hasičskom prípojnom vozidle PPS 8 zistený nebol.

V čase obhliadky je vozidlo nepoužívané spolu s požiarnou striekačkou, vystavené ako exponát. Motor striekačky nie je možné naštartovať, chýbajú časti príslušenstva (systém zapalovania) a ovládacie prvky.

Prípojné vozidlo ZV6 – kompletne v stave ako po používaní. Lakovanie matné, znečistené, zostarnuté s poškodeniami. Podvozok bez deformácií, bez viditeľných poškodení. Brzdový systém nepoužívaný, nepohyblivý, hadice nepoužiteľné. Lakovanie kolies obnovované, nerovné, na konci životnosti, korózia v spojoch dielov kolesa. Plechové diely nadstavby bez deformácií. Ohradenie na streche deformované, drevená rohož nekompletná, lišty deformované. Drevené úložné police zachovalé, lakovanie mechanicky poškodené (zošúchané) vkladáním materiálu. Vonkajší povrch – lakovanie – zostarnuté. Pneumatiky 6,50 – 16 sú podľa dostupných markantov pôvodné, zostarnuté, popraskané, vhodné pre exponát, avšak nie pre prepravu po pozemných komunikáciách. Podľa vonkajších znakov je dôvodné predpokladať, že vozidlo bolo pred uschovaním niekoľko rokov odstavené nechránené pred poveternostným vplyvom.

Prenosná striekačka PS8 - skupina motor zodpovedá pôvodným špecifikáciám, motor je kompletný. Príslušenstvo motora je nekompletné čo vylučuje uvedenie do prevádzky. Chýba káblovanie a ovládacie prvky chodu motora. Čerpadlo H 800 je kompletné, je potrebné doplniť armatúry príslušenstva. Rám – nosidlá striekacej jednotky sú kompletné, bez poškodenia. Podľa výrobného čísla sa pravdepodobne jedná o čerpadlo roku výroby 1961 (bežná prax v danej dobe bola, že pri opravách čerpadiel s motorom dochádzalo k opravám tzv. výmenným spôsobom).
