## Cenová ponuka na navrhnuté zabezpečovacie práce na skalnom brale nad rímskym nápisom v meste Trenčín

**SPRÁVA Z REŠTAURÁTORSKÉHO VÝSKUMU  
A NÁVRH NA REŠTAUROVANIE**

**Rímsky nápis na hradnej skale  
ÚZPF č. 1345/69, parc. č. 1185/1, k. ú. Trenčín**

Autor: Mgr. art. Martin Mikuláš  
December 2016

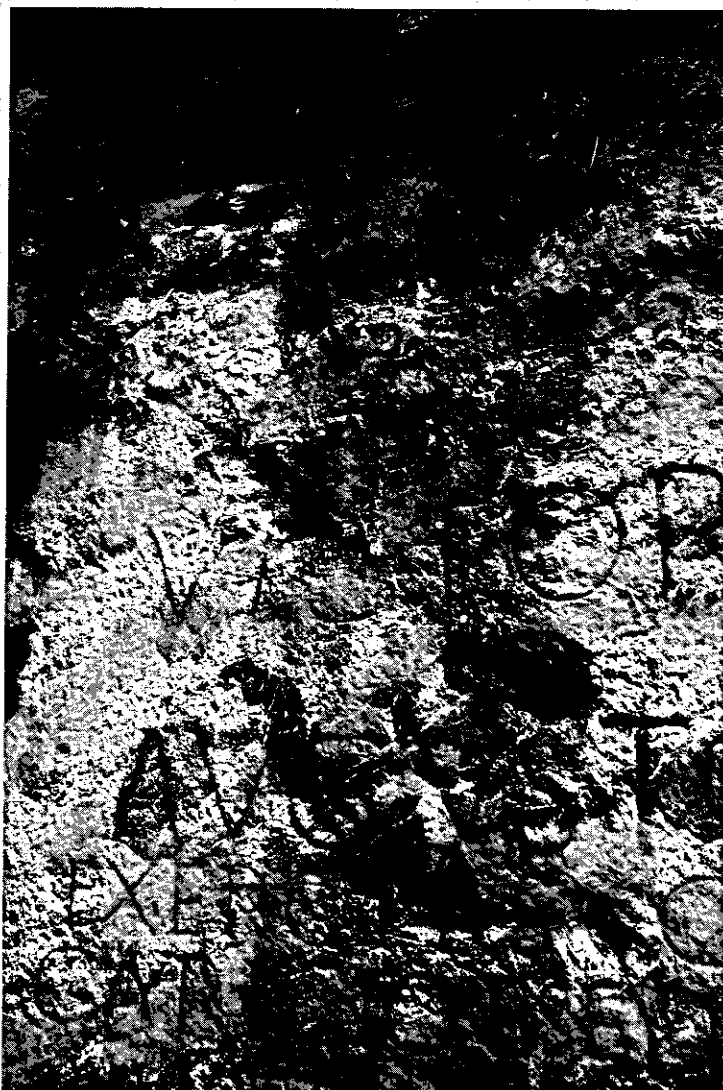
*Za mierneho dažďa voda tečie hlavne cez ľavú polovicu nápisového poľa. Práve v strede prúdu stekajúcej dažďovej vody sú poškodené písmená I a C z prvého slova VICTORIAE.*

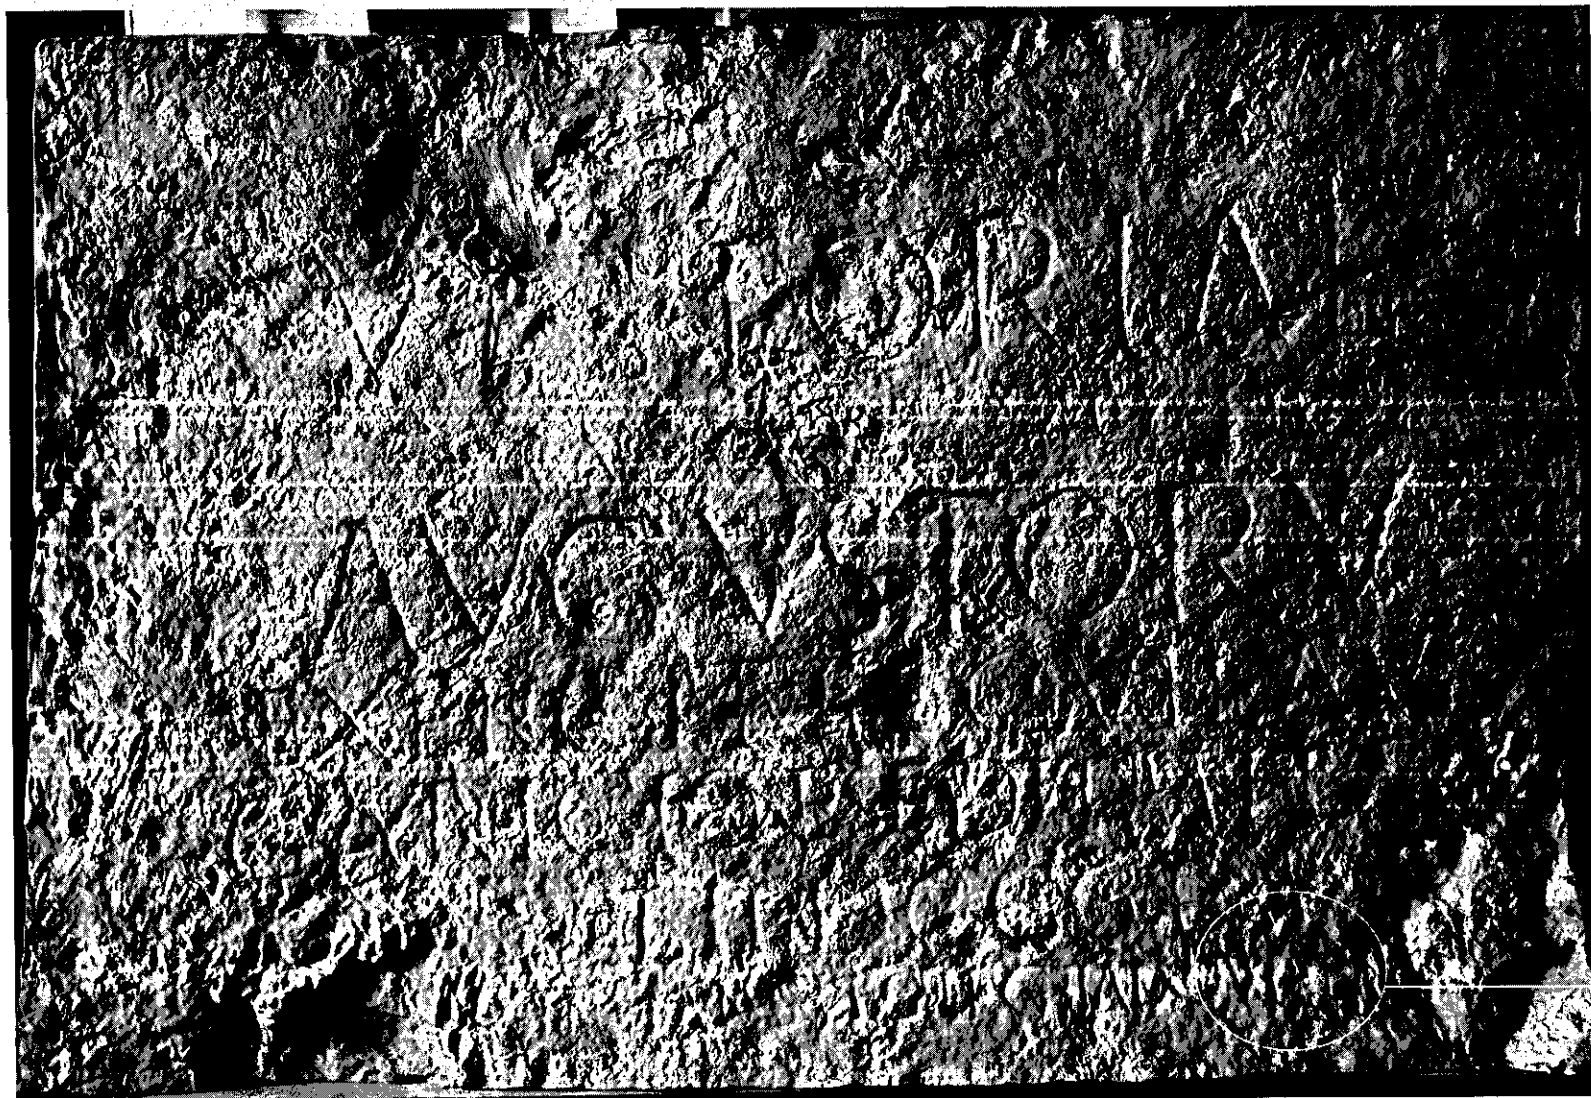
Fotografia odliatku rímskeho nápisu. Foto: Pozdišovský, 1958, archív Trenčianskeho múzea. Na odliatku však vidieť stopy písmen CVR F. Pri pohľade na nápis v súčasnosti za prirodzeného osvetlenia sú tieto písmená nečitateľné.

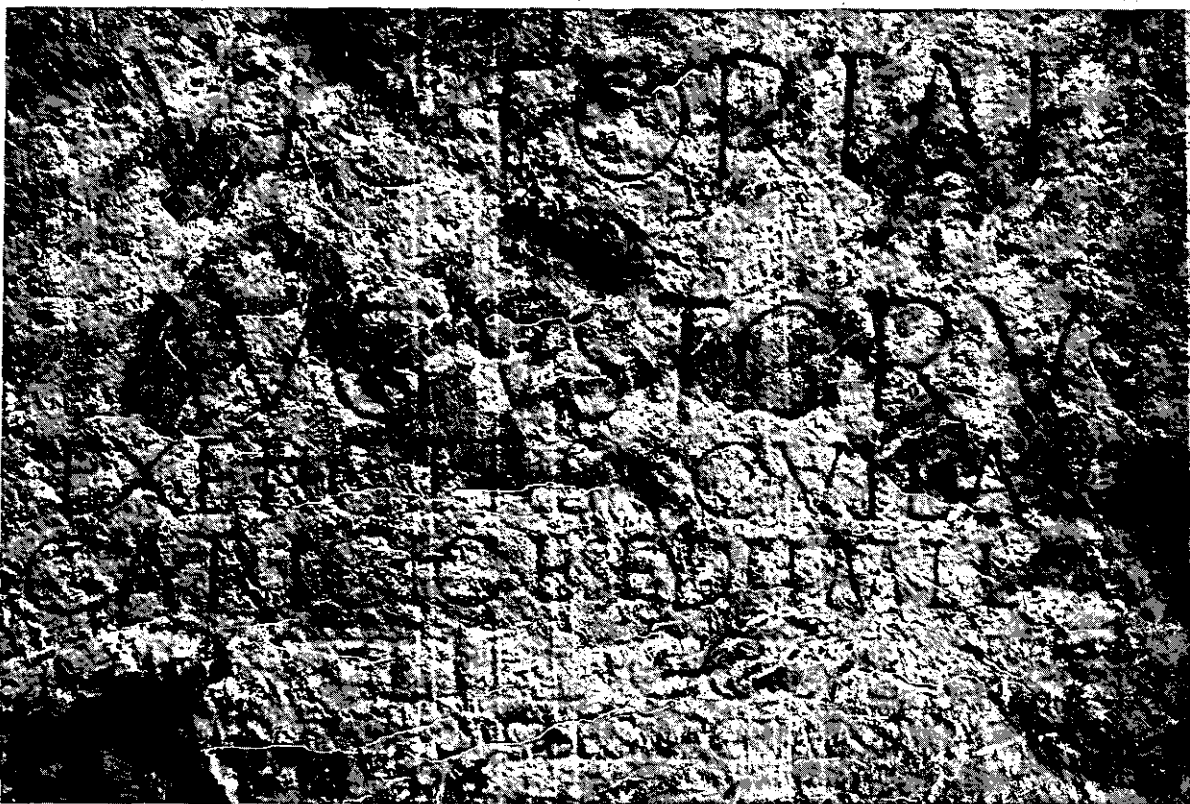
*Grafické vyznačene miest a rozsahu vlásočnicových prasklín do 1 mm.*

V prípade nevyhnutnosti tmelenia prasklín navrhujem použiť tmel zložený z Paraloidu B72 a prášku vápenca. Pred tmelením sa miesto praskliny vyčistí (malá kefka, destilovaná voda) a dobre vysuší (fén) a impregnuje I. krát 4% a II. krát 10% Paraloidom B72 rozpusteným v etanole. Tmeliaca hmota bude pozostávať z múčky identického vápenca, do ktorého je nápis vysekaný a bude pojená 25 - 30% Paraloidom B72 rozpusteným v technickom acetóne. Tento typ tmelu je elastický a je ľahko reverzibilný.
