*Stredná odborná škola služieb a lesníctva**Kolpašská 1586/9**969 56 Banská Štiavnica***Vo Zvolene, dňa 11.5.2023****VEC : „Rekonštrukcia troch stavebných objektov Strednej odbornej školy služieb a lesníctva, Kolpašská 1586/9, 969 56 Banská Štiavnica“**

- **Dôvodová správa k vzniknutým naviac prácam vyvolanými stavbou – stavebná časť**

***Dôvodová správa ku zmenám vyvolaných stavbou - výplne otvorov - zmeny, pre  
stavbu: „Rekonštrukcia troch stavebných objektov SOŠ služieb a lesníctva,  
Kolpašská 1586/9, 969 56 Banská Štiavnica“***

***Dôvodová správa k vzniknutým naviac prácam vyvolaných stavbou, pre stavbu:  
„Rekonštrukcia troch stavebných objektov SOŠ služieb a lesníctva, Kolpašská  
1586/9, 969 56 Banská Štiavnica“***

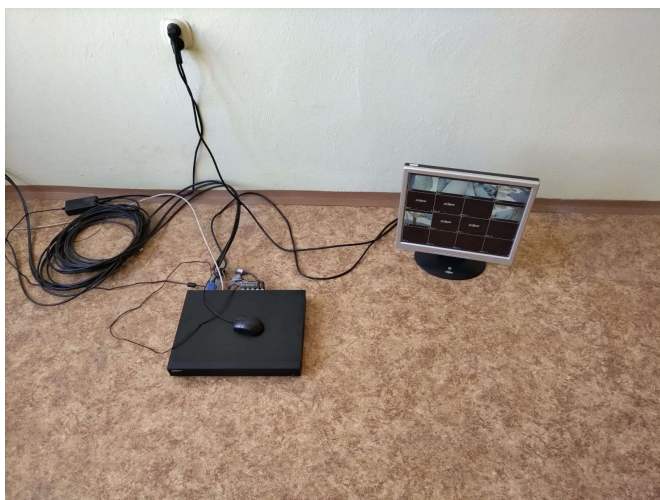
1. Vyvolaná investícia - napojenia a zapojenia jestvujúceho kamerového systému - dodanie a montáž el. kábla položka č. 1 „Kábel silový medený N2XH-J 3x2,5“. Taktiež súvisiace vyvolané investície – práce: zhotovenie drážok do stien, prieryzy cez steny a strop, prichytenie kábla sádrou v drážkach, istič 2ks B10 – položky č. 4., 6., 8., 10., 11., 12., 24., 25. a 32.

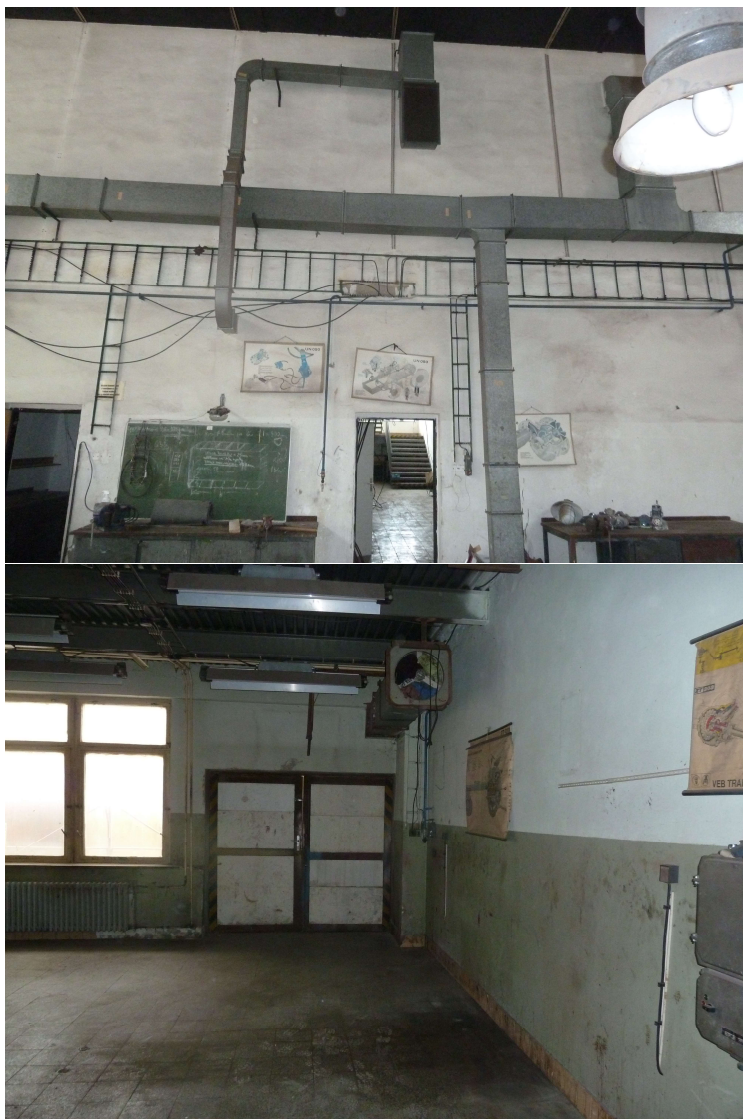
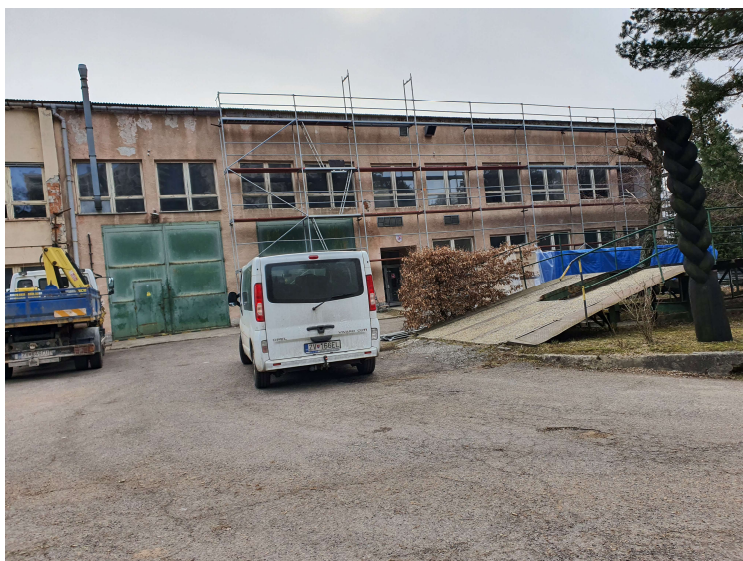
2. Vyvolaná investícia - napojenia a zapojenia jestvujúceho zabezpečovacieho systému - dodanie a montáž el. kábla položka č. 14. „*Kábel silový medený N2XH-J 3x1,5*“. Taktiež súvisiace vyvolané investície – práce: zhotovenie drážok do stien, prieryzy cez steny a strop, prichytenie kábla sádrou v drážkach, istič do rozvádzača 1ks B10 – položky č. . 4., 6., 8., 10., 11., 12., 24., 25 a 32..
3. Vyvolaná investícia - napojenia a zapojenia jestvujúcich vzduchotechnických zariadení - dodanie a montáž el. kábla položka č. 2. „*Kábel silový medený N2XH-J 5x4*“. Taktiež súvisiace vyvolané investície – práce: zhotovenie drážok do stien, prieryzy cez steny a strop, prichytenie kábla sádrou v drážkach, istič do rozvádzača 2ks C25 – položky č. . 4., 6., 8., 10., 11., 12., 22., 23. 24., 26 a 32.

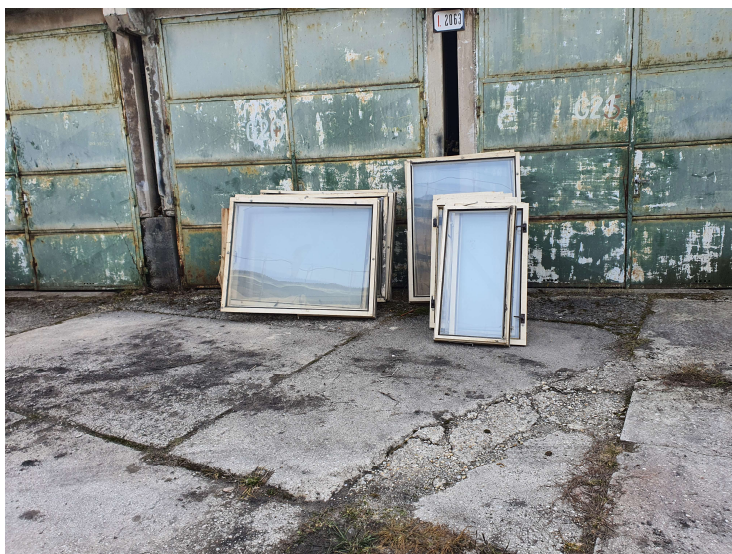
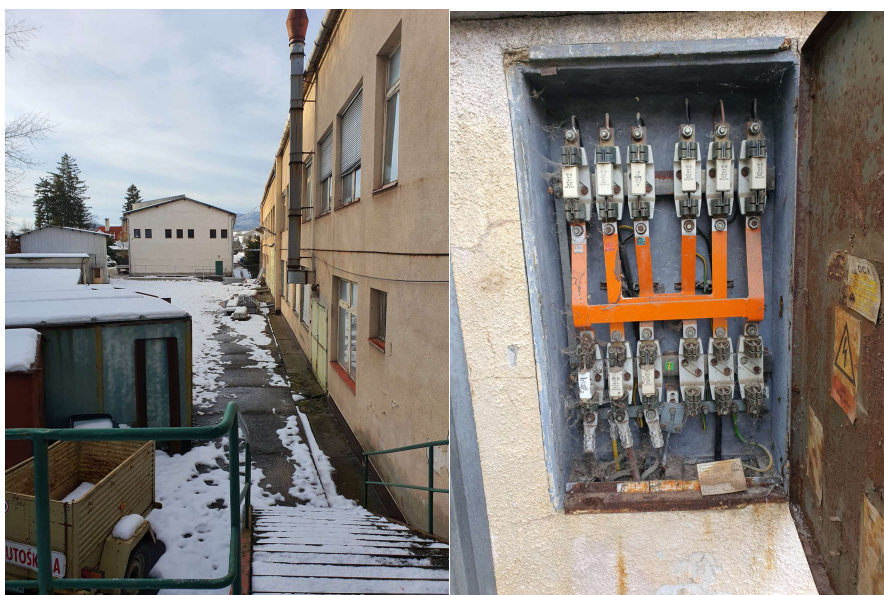
4. Vyvolaná investícia - napojenia a zapojenia jestvujúcich externých garáží a plechového skladu - dodanie a montáž el. kábla položka č. 3. „*Kábel silový medený N2XH-J 5x10 - napojenie exter.garáží*“. Taktiež súvisiace vyvolané investície – práce: zhotovenie drážok do stien, prieryzy cez steny a strop, prichytenie kábla sádrou v drážkach, istič do rozvádzača 2ks C25 – položky č. 4., 6., 9., 10., 11., 12., 27., 28. a 29.

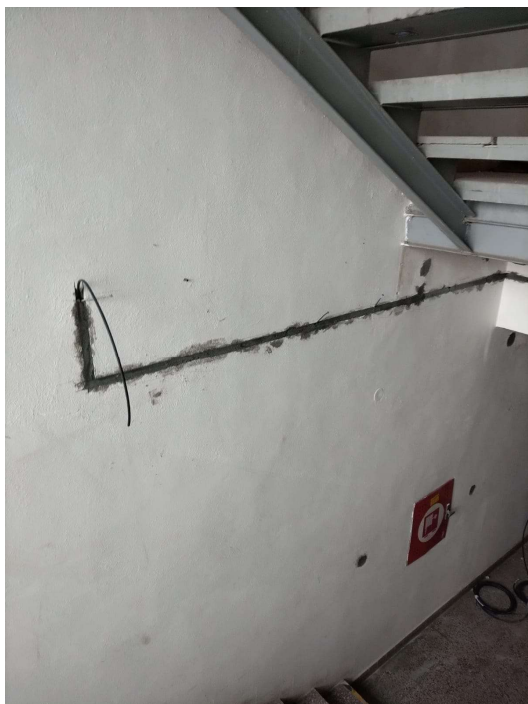
5. Vyvolaná investícia - zaomietanie rýh v stenách po montáži el. káblov, položka č. 21 „Omietka rýh v stenách maltou cementovou šírky ryhy do 150 mm“.

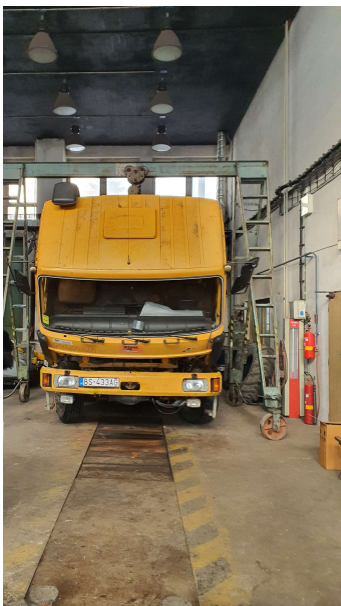
6. Vyvolaná investícia - osvetlenie montážnych jám v miestnosti č. 1.29 - dodanie a montáž el. kábla položka č. 14. „Kábel silový medený N2XH-J 3x1,5“. Taktiež súvisiace vyvolané investície – práce: zhotovenie drážok, prieryzy cez steny a strop, rúrka FXP 20, istič do rozvádzača 1ks B10 – položky č. 4., 5., 6., 8., 10., 11., 12., 24., 25 a 32., pol. č. 15 „Spínač biely č.1 IP44 – komplet“ a 17., položka č. 20 „E-Svietidlo LED 40-50W na povrch IP44 (v montážnych jamách)“.

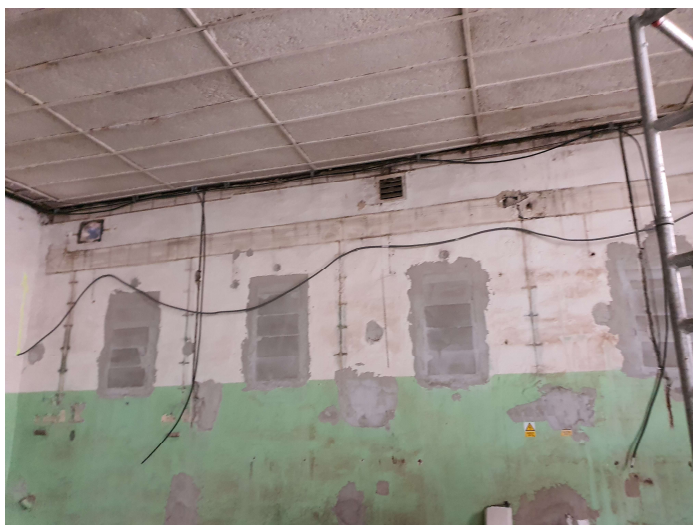
1. Vyvolaná investícia – 1ks svietidla typu N - položka č. 1 „N-Svietidlo LED 1,5W núdzové nástenné s piktogramom 3h“.
2. Vyvolaná investícia – zaomietanie rýh v stenách po montáži el. káblov, položka č. 2 „Omietka rýh v stenách maltou cementovou šírky rýhy do 150 mm“.

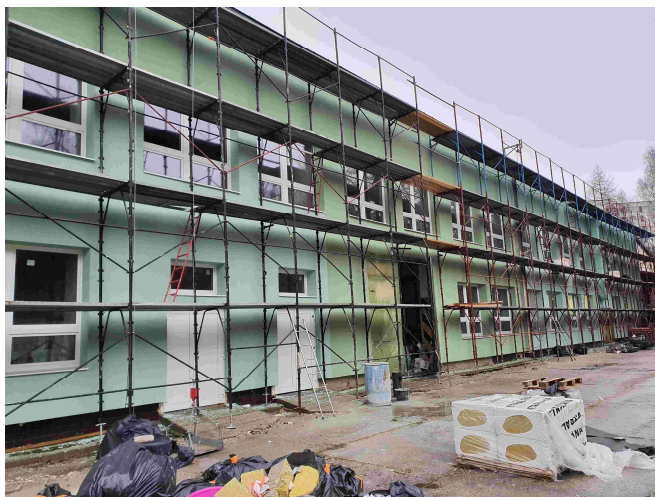
1. Vyvolaná investícia - „O17 - Plastové okno 1350x710 mm,“ Objekt B – Učebne – položka č. 14. V projektovej dokumentácii sú nakreslené 2 ks okien O17 nad dvere č. O12, tak tiež sú 2ks. V rozpočte je chybné rátaný len 1 ks. V projekte v juhovýchodnom pohľade sú zas okná O17 chybné označené ako okná O1.

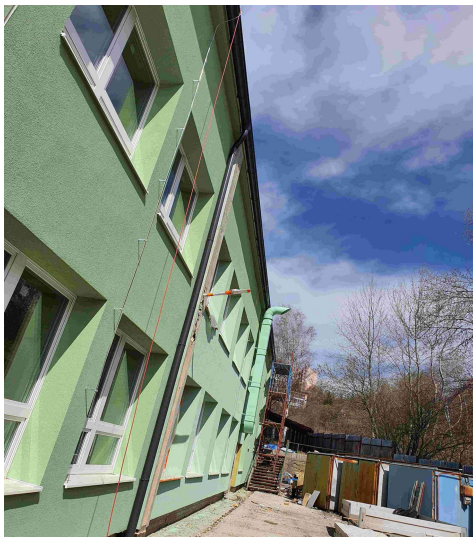
2. Vyvolaná investícia - „O16- Plastové okno 2360x2050 mm,“ Objekt B – Učebne – položka č. 21. V miestnosti 1.51 - v učebni boli v pôvodnom stave len okná, nie dvere. Objednávateľ žiadal v učebni zachovať nezmenený počet okien bez dverí na dvor. Okno č. O16 je už namontované.

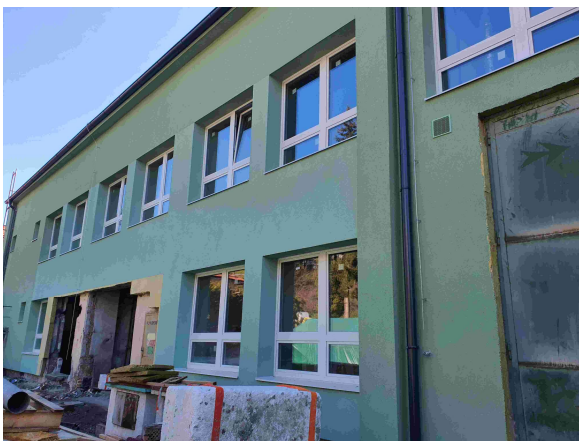
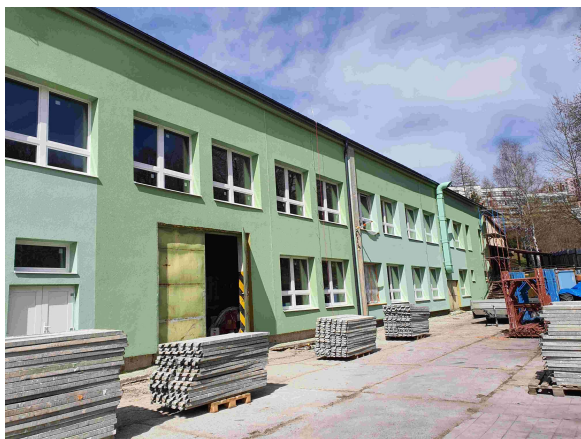
3. Vyvolaná investícia - „Ostenia garážových brán,“ Objekt B – Učebne – položka č. 25., 26., 27. a 28. Nakoľko sa nemontujú nové garážové brány je potrebné dokončiť, resp. uzavrieť ostenia a nadpražia garážových brán.

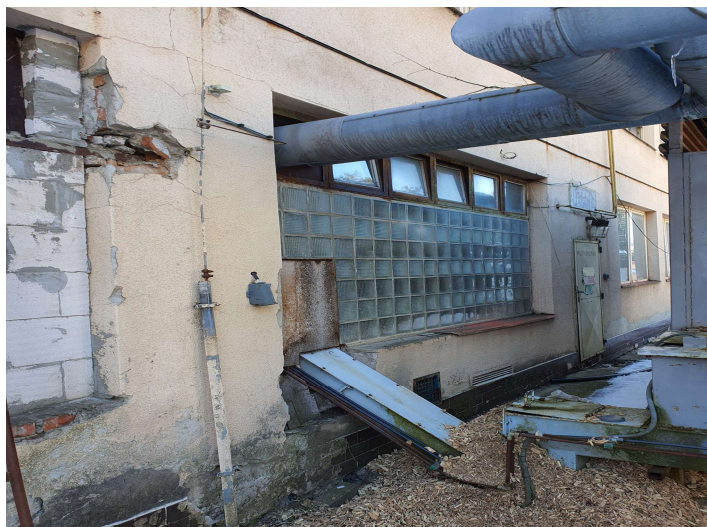
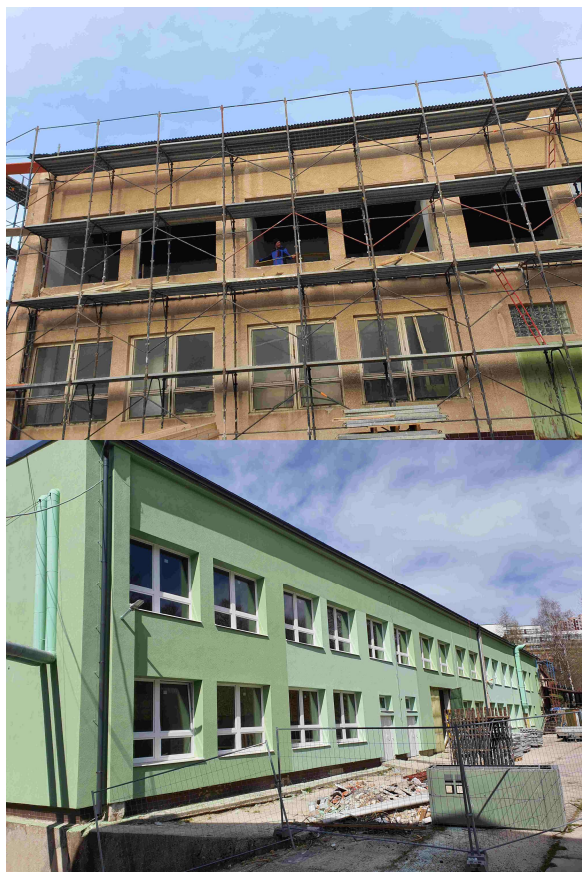
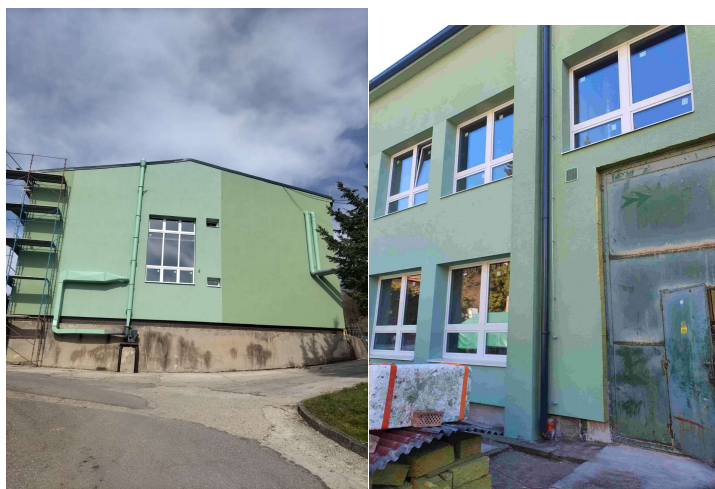
4. Vyvolaná investícia – ostatné zistené zmeny v rozmeroch a výkazoch výplní otvorov.

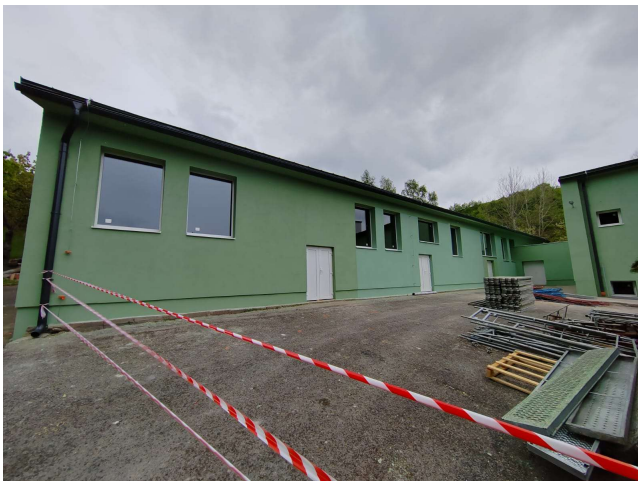
1. Vyvolaná investícia - „O9 (D1) - Plastové dvere 900x2000 mm,“ Objekt C – Dielne – položka č. 11 a 12. V projektovej dokumentácii v pôdoryse výkres č. C-06 a tak isto v pohľadoch sú nakreslené 3ks dvier O9 (D1). Vo výkaze výmer je chybné uvedené len 1 ks dvier, resp. vo výkaze výmer chýbajú 2 ks dvier D1. Dvere sú už na objekte namontované.

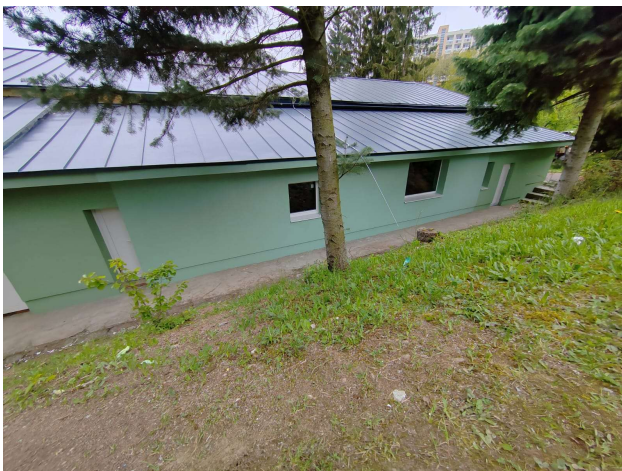
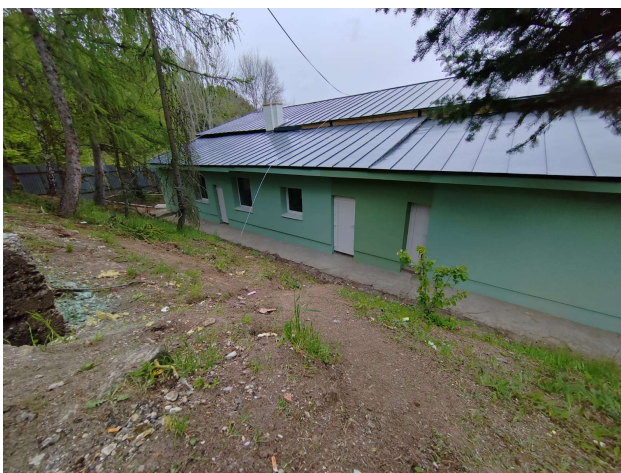
2. Vyvolaná investícia - „O11 (D3) - Plastové dvere,“ Objekt C – Dielne – položka č. 15., 16. a 17. V projektovej dokumentácii v pôdoryse výkres č. C-06 a tak isto v pohľadoch sú nakreslené 4 ks dvier O11 (D3). Vo výkaze výmer je chybné uvedené len 3 ks dvier, resp. vo výkaze výmer chýba 1 ks dvier D3. Dvere sú už na objekte namontované.

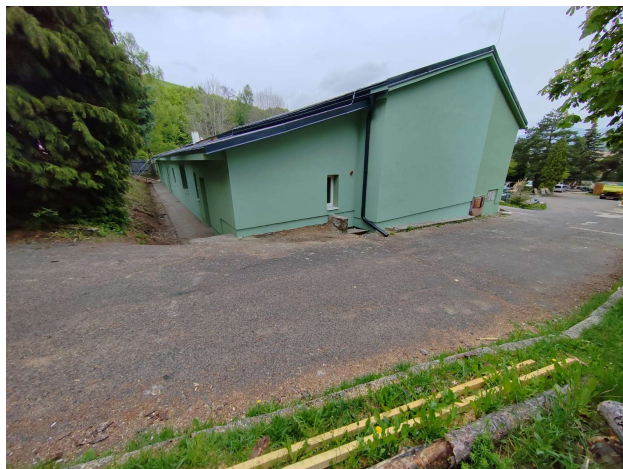
3. Vyvolaná investícia – *ostatné zistené zmeny v rozmeroch a výkazoch výplní otvorov.*
