Prípravná odborná dokumentácia a Návrh umelecko-remeselnej obnovy

reštaurátorského výskumu a návrhu na reštaurovanie

Kotle parných kúpeľov Grössling Bratislava

Nehnutelná národná kultúrna pamiatka, číslo v ÚZPF: 552/1

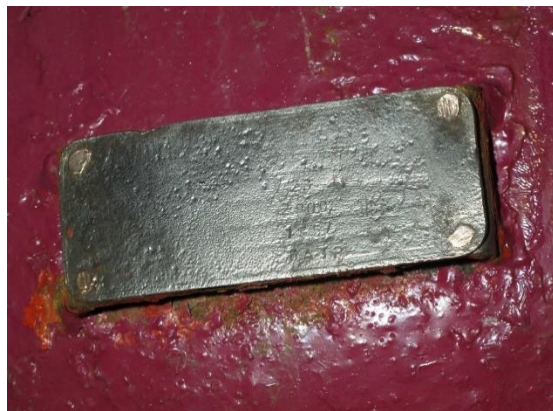
V poslednom rade bol mosadznou kefou očistený štítok pravého varníka ľavého kotla: čitateľné sú údaje „1957“ a „6ATP“, viď foto. Tento štítok je však z neskoršieho obdobia, súdiac podľa jeho držiakov, ktoré sú na varník prizvárané.

Obr.8.: štítok jedného z varníkov

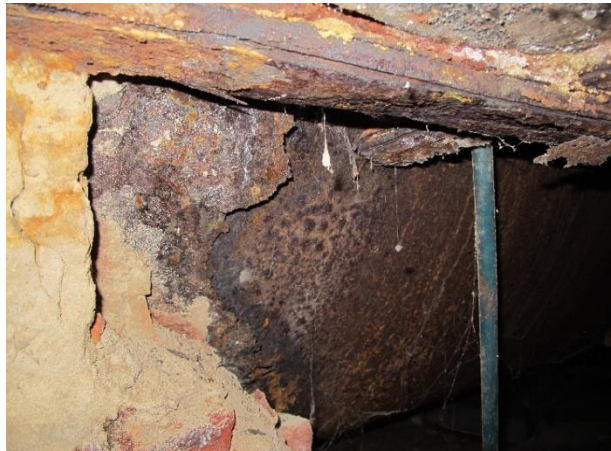
Technický stav obmurovky už v roku 2002 pamiatkari z MUOPu charakterizovali tak, že „v havarijnom stave je tehlová výmurovka kotlov vo vnútri kotelne“. Toto vyplýva jednak z jej nekompletnosti (časť bola odstránená kvôli havárii jedného z kotlov), čím bol porušený systém spôn a ťahadiel; spony sú navyše v dolných častiach skorodované tak, že ich pätky v styku s podlahou častokrát úplne chýbajú. Na čelnej strane sú zrejme chýbajúce a uvoľnené časti muriva, ktoré už

Obr.12.: korózia je obzvlášť rozsiahla v stykoch kovových plôch s obmurovkou

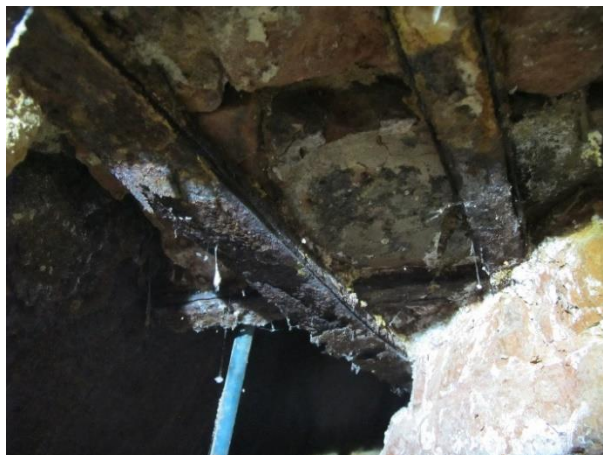
pravdepodobne boli sanované, čo dokladá rozdielna malta v porovnaní so zvyškom. Oceľové profily, do ktorých sú založené vrchné klenby, sú skorodované, v dezolátnom stave (odlupujúca sa korózia, viď foto) sú preklady dolných prielezov k prietahom, pritom sa zdá, že v prípade pravého prielezu pravého kotla už niektoré z profilov chýbajú a dochádza k borení sa muriva. Spodok obmurovky je zjavne zavlhnutý, evidentné sú machule vyzrážaných solí. Zo strany havarovaného kotla je povrch obmurovky značne krivý, pričom nie je jasné, či bol takto pôvodne zhotovený (pôvodne nešlo o pohľadovú časť), alebo ide o deformáciu.

Obr.15.: preklady prielezov do prietahov – oceľové profily sú značne skorodované

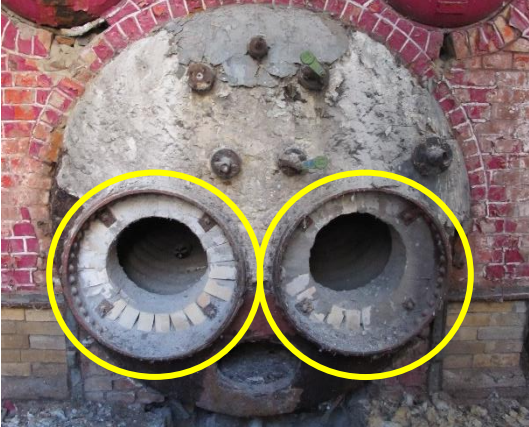
číslo dielu: II.1.	názov dielu: pecné dvierka
popis dielu: dvierka kúreniska v hornej polovici, poklop popolníka v dolnej polovici	
<u>kotol ľavý</u>	
dochovaných: 0	z pôvodných: 2

- Na všetkých plamencoch chýbajú pecné dvierka, čo je vizuálne najhodnotnejší a na výrobu najnáročnejší diel. Veká parojemov a odkalnic sa dochovali čiastočne a to pravdepodobne pôvodné. Veká varníkov sa dochovali nepôvodné, pravdepodobne z rekonštrukcie v 70. rokoch. Poklopy prietáhov sa nedochovali, hoc podľa fotografie z 2002 sa na mieste ešte stále nachádzali pravdepodobne pôvodné poklopy. Nedochovala sa drobná zákonná armatúra, ktorá bola počas prevádzky nahrádzaná novou, z poistných ventilov sa dochovalo torzo jedného nepôvodného, dochovali sa odkalovacie ventily kotlov a jeden z odkalovacích ventilov varníkov. Napájacia hlava kotla sa nedochovala, rovnako tak ani jeden z napájacích ventilov varníkov, ktoré mali vretená ventilov predĺžené cez konzoly kvôli jednoduchšej obsluhu; konzoly sa dochovali. Z celého systému ovládania klapiek sa dochovali iba kladky, pravdepodobne pôvodné.

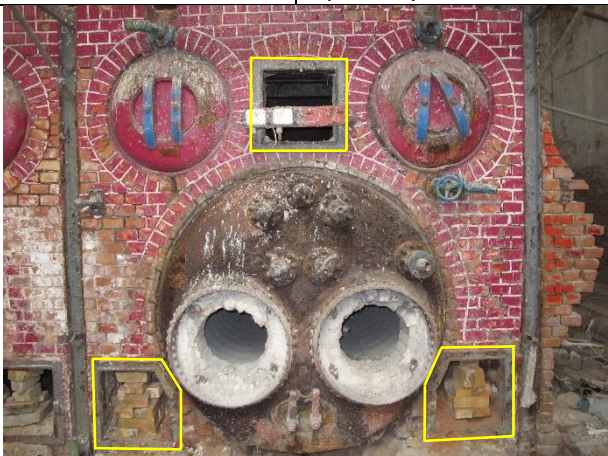
stav/poznámka: dolný ľavý rám poklopu má jeden z hákov ulomený

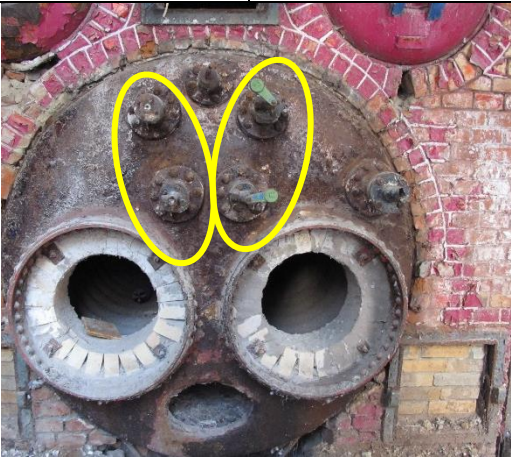
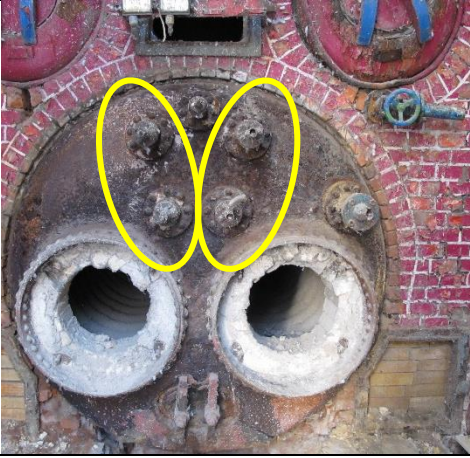
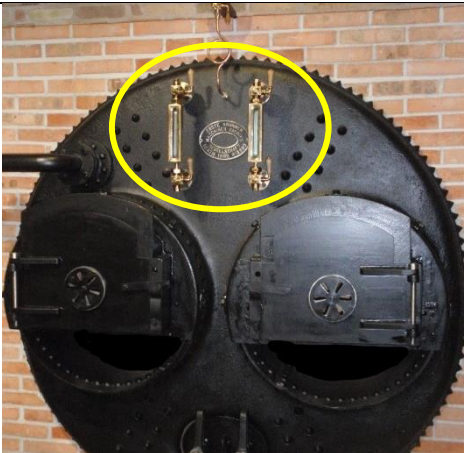
číslo dielu: III.2.	názov dielu: vodoznaky
popis dielu: vrátane prírub, kohútov a odvodných trubiek	
<u>kotel ľavý</u>	
dochovaných: 0	z pôvodných: 2

stav/poznámka: -	
<u>kotel pravý</u>	
dochovaných: 0	z pôvodných: 2

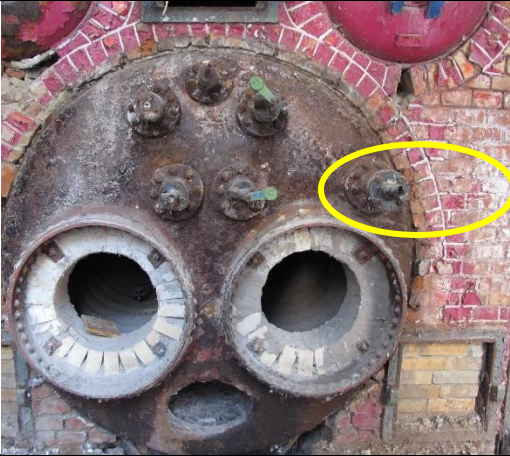
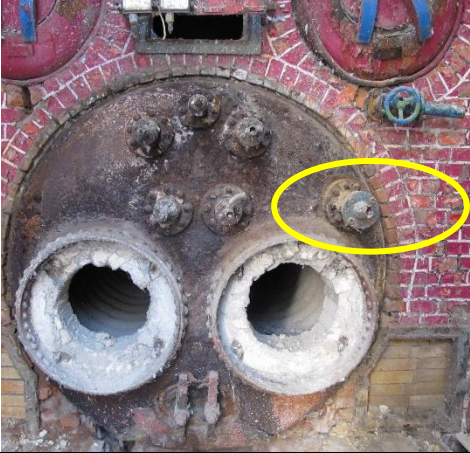
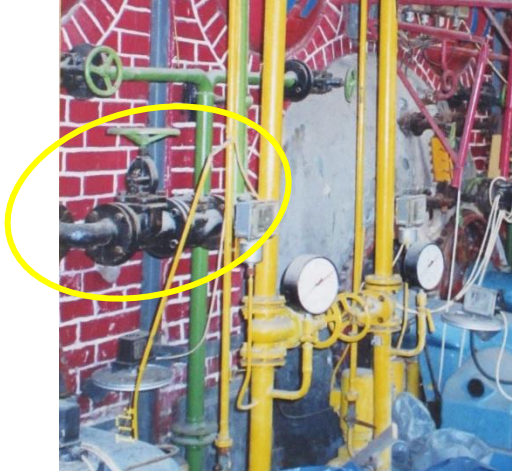
číslo dielu: III.3.	názov dielu: napájacia hlava kotla
popis dielu: uzatvárací ventil vrátane spätného ventilu	
<u>kotel ľavý</u>	
dochovaných: 0	z pôvodných: 1

stav/poznámka: -	
<u>kotel pravý</u>	
dochovaných: 0	z pôvodných: 1

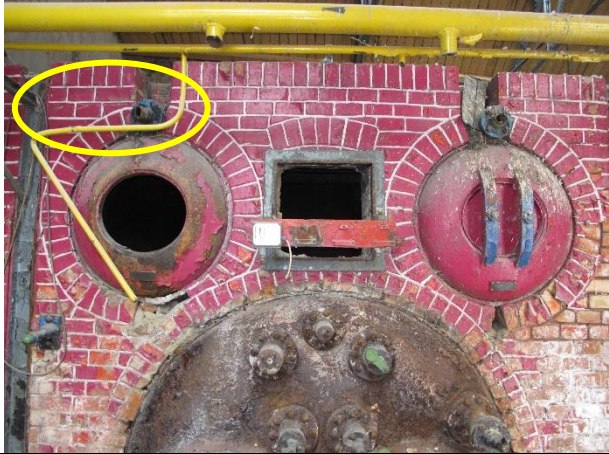
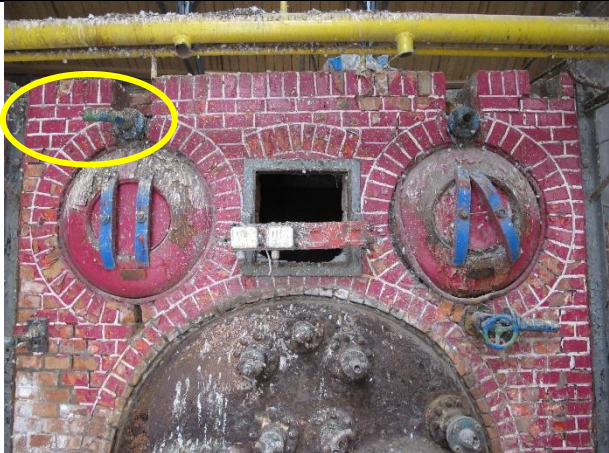
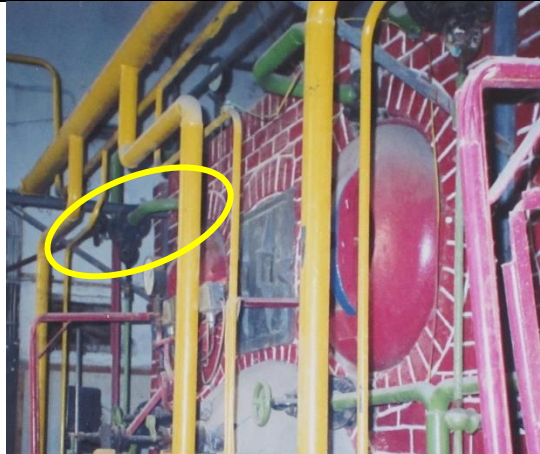
číslo dielu: III.4.	názov dielu: napájací ventil varníku	
popis dielu: -		
<u>kotel ľavý</u>		
dochovaných: 0	z pôvodných: 1

stav/poznámka: -		
<u>kotel pravý</u>		
dochovaných: 0	z pôvodných: 1

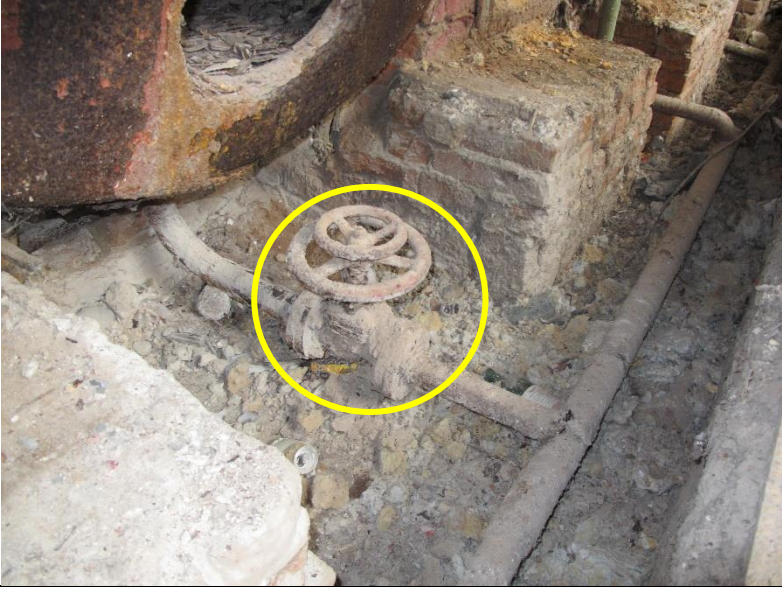
číslo dielu: III.5.	názov dielu: odkalovací ventil kotla
popis dielu: -	
<u>kotol ľavý</u>	
dochovaných: 1	z pôvodných: 1

stav/poznámka: dochovaný kompletne	
<u>kotol pravý</u>	
dochovaných: 1	z pôvodných: 1

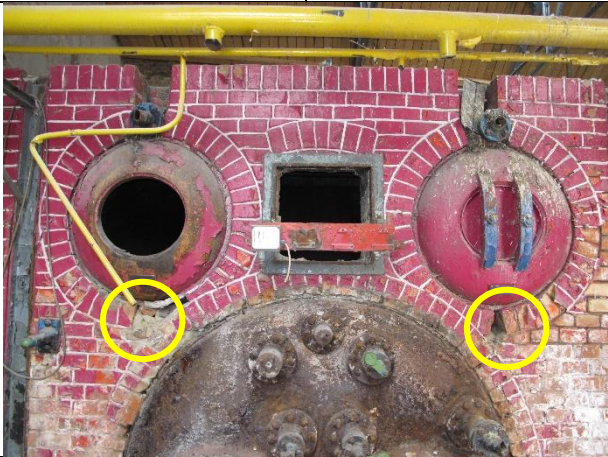
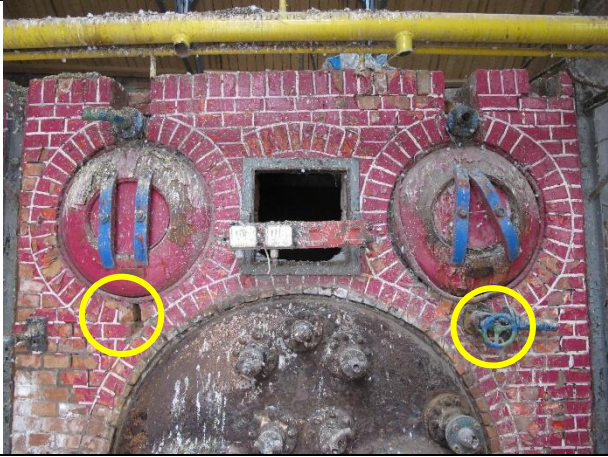
číslo dielu: III.6.	názov dielu: odkalovací ventil varníkov
popis dielu: podľa info od p. Dubovského išlo o pôvodné ventily (teda ten jeden dochovaný je pôvodný)	
<u>kotol ľavý</u>	
dochovaných: 0	z pôvodných: 2

stav/poznámka: -	
<u>kotol pravý</u>	
dochovaných: 1	z pôvodných: 2

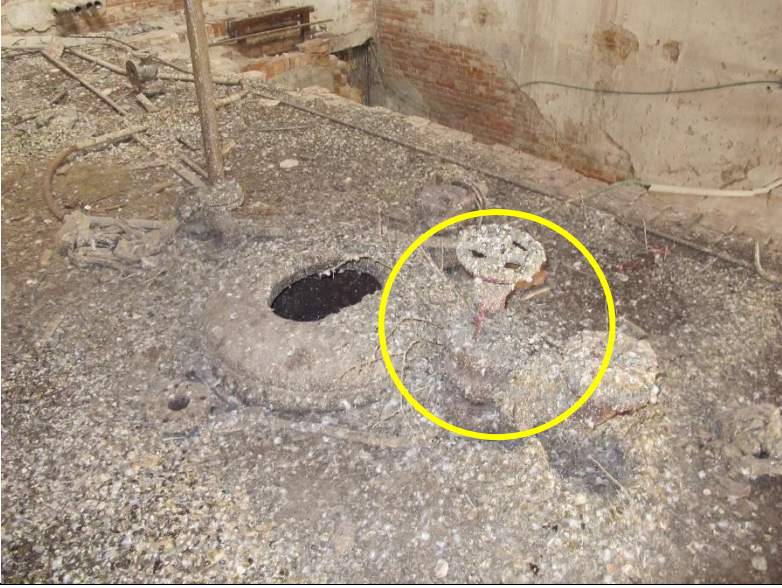
stav/poznámka: dochovaný nekompletne – chýba rukoväť	
<u>kotel pravý</u>	
dochovaných: 1	z pôvodných: 1

stav/poznámka: dochovaný kompletne

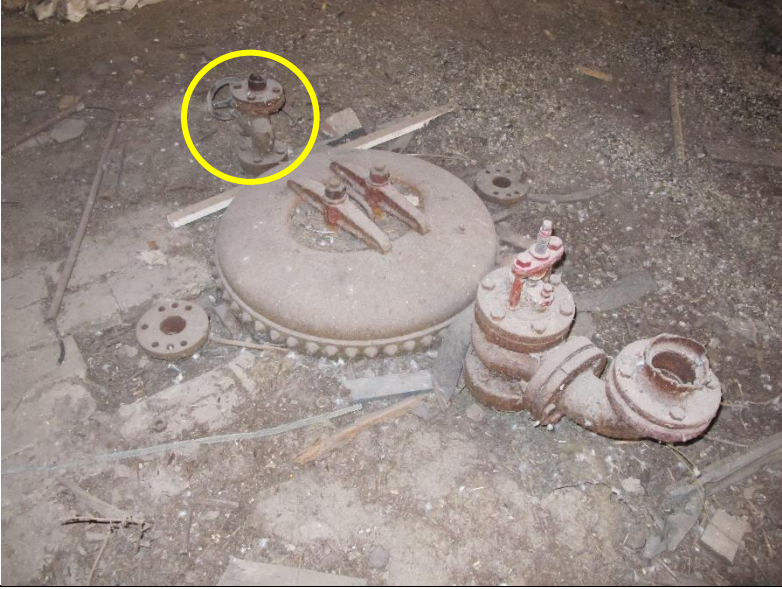
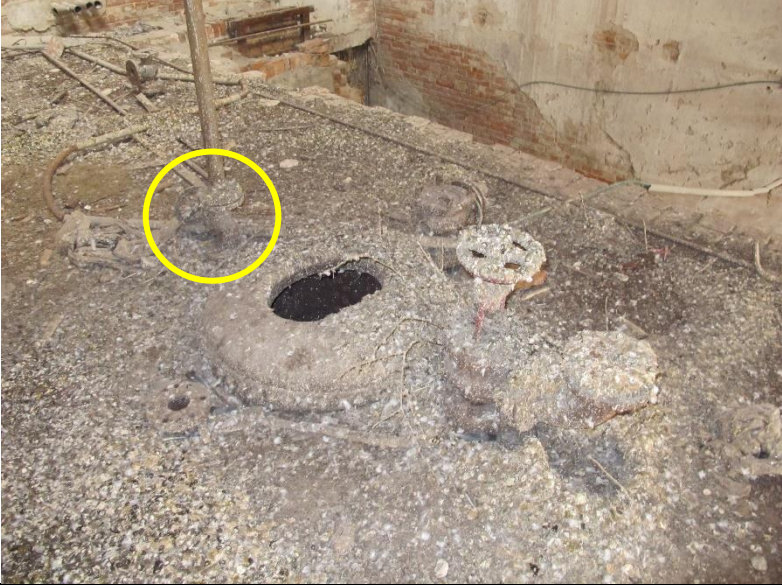
číslo dielu: III.8.	názov dielu: parný pomocný odberový ventil
popis dielu: -	
<u>kotel ľavý</u>	
dochovaných: 1	z pôvodných: 1

stav/poznámka: dochovaný kompletne	
<u>kotel pravý</u>	
dochovaných: 0	z pôvodných: 1

stav/poznámka: dochovaný kompletne

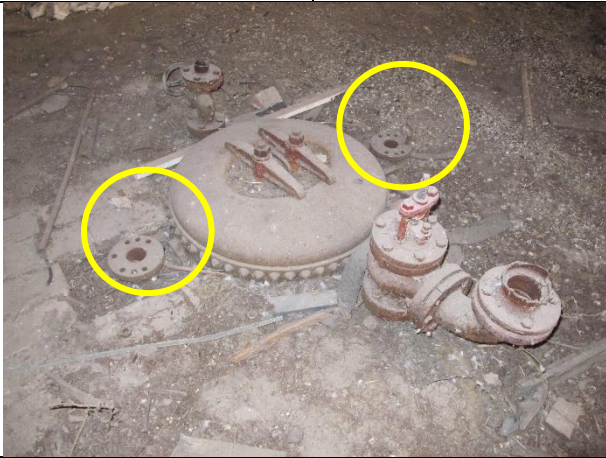
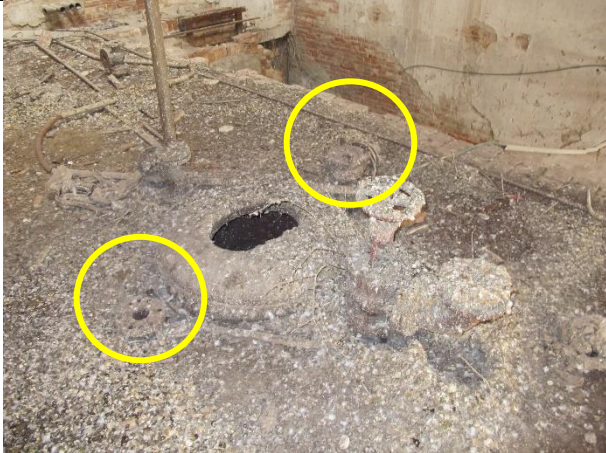
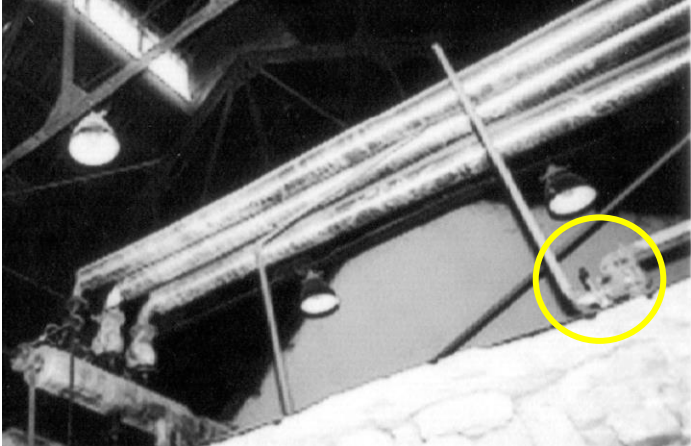
číslo dielu: III.9.	názov dielu: poistné ventily
popis dielu: v 70. rokoch vymenené pôvodné za nové (info p. Dubovský)	
<u>kotel ľavý</u>	
dochovaných: 0	z pôvodných: 2

stav/poznámka: -	
<u>kotel pravý</u>	
dochovaných: 1	z pôvodných: 2

stav/poznámka: nejedná sa o pôvodný ventil, ale novodobú náhradu zo 70. rokov (info p. Dubovský)

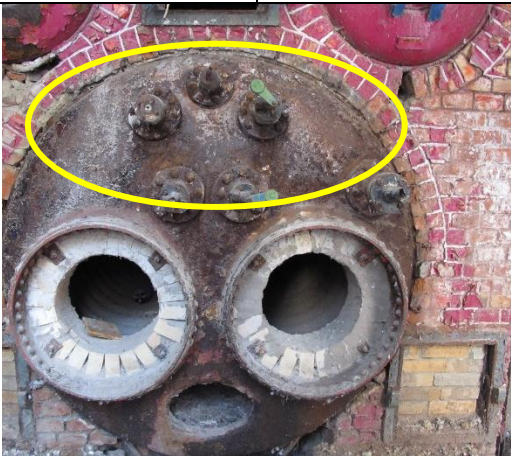
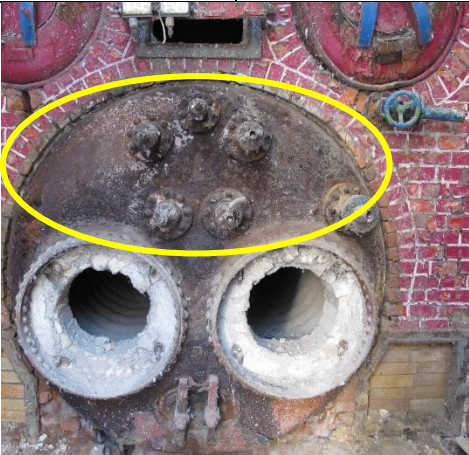
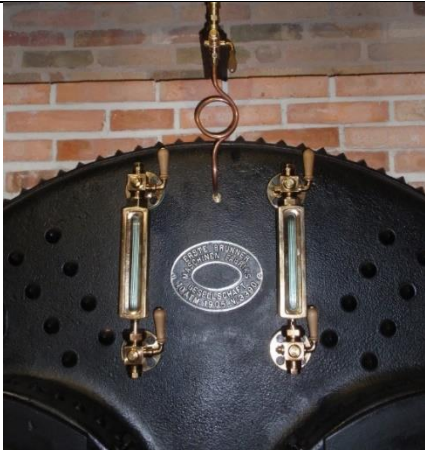
číslo dielu: IV.1.	názov dielu: štitok kotla
popis dielu:	
<u>kotel ľavý</u>	
dochovaných: 0	z pôvodných: 1

stav/poznámka: pôvodne pravdepodobne umiestnený vo vyznačenom priestore	
<u>kotel pravý</u>	
dochovaných: 0	z pôvodných: 1

stav/poznámka: pôvodne pravdepodobne umiestnený vo vyznačenom priestore

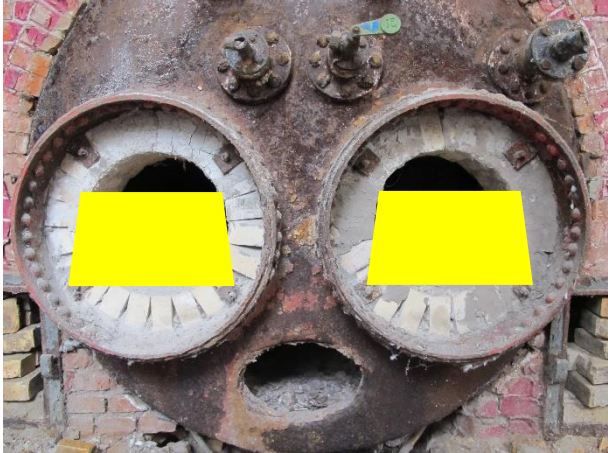
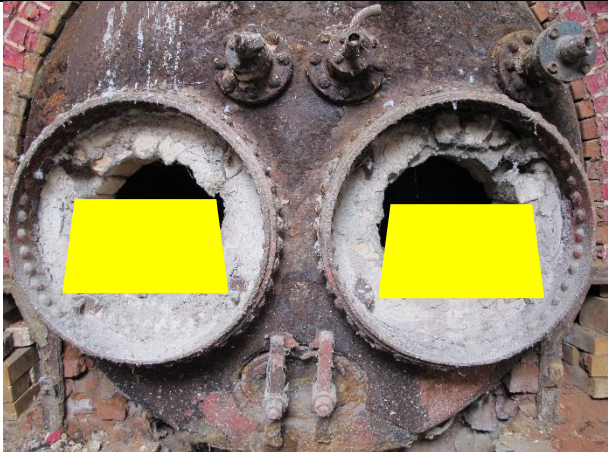
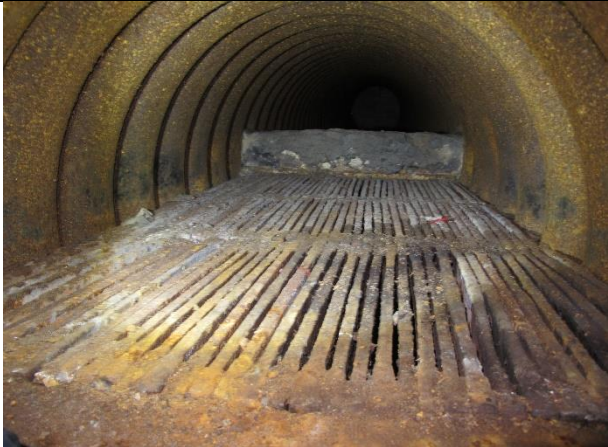
číslo dielu: IV.2.	názov dielu: rošt kúreniska
popis dielu: vrátane rámu roštu, roštníc a môstiku	
<u>kotel ľavý</u>	
dochovaných: 0	z pôvodných: 2

stav/poznámka: -	
<u>kotel pravý</u>	
dochovaných: 0	z pôvodných: 2

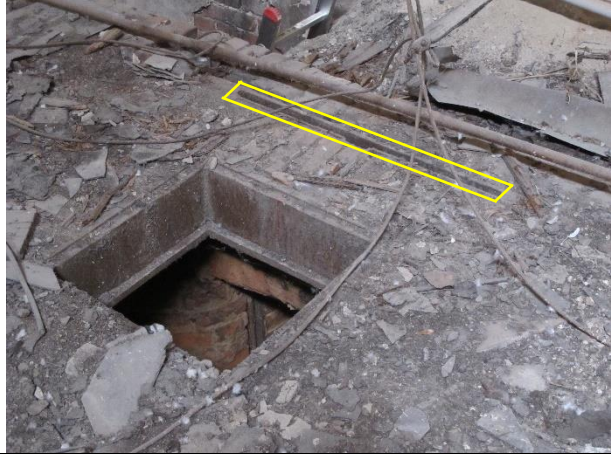
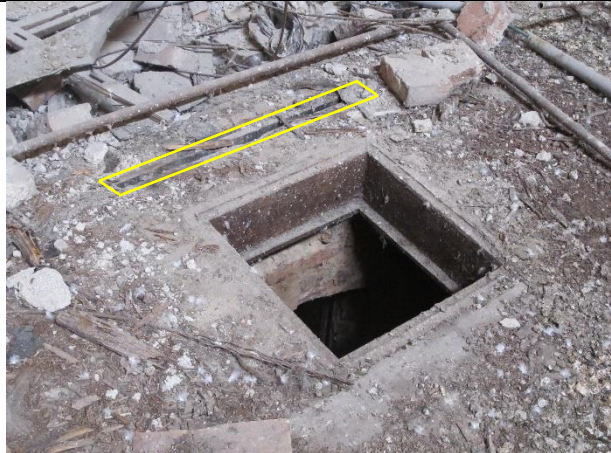
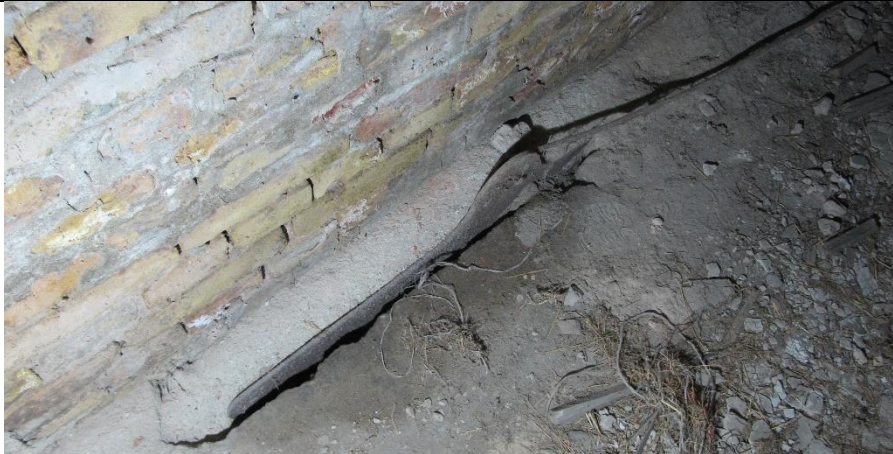
číslo dielu: IV.4.	názov dielu: klapka sopúchu	
popis dielu:		
<u>kotol ľavý</u>		
dochovaných: 0	z pôvodných: 1

stav/poznámka: -		
<u>kotol pravý</u>		
dochovaných: 0	z pôvodných: 1

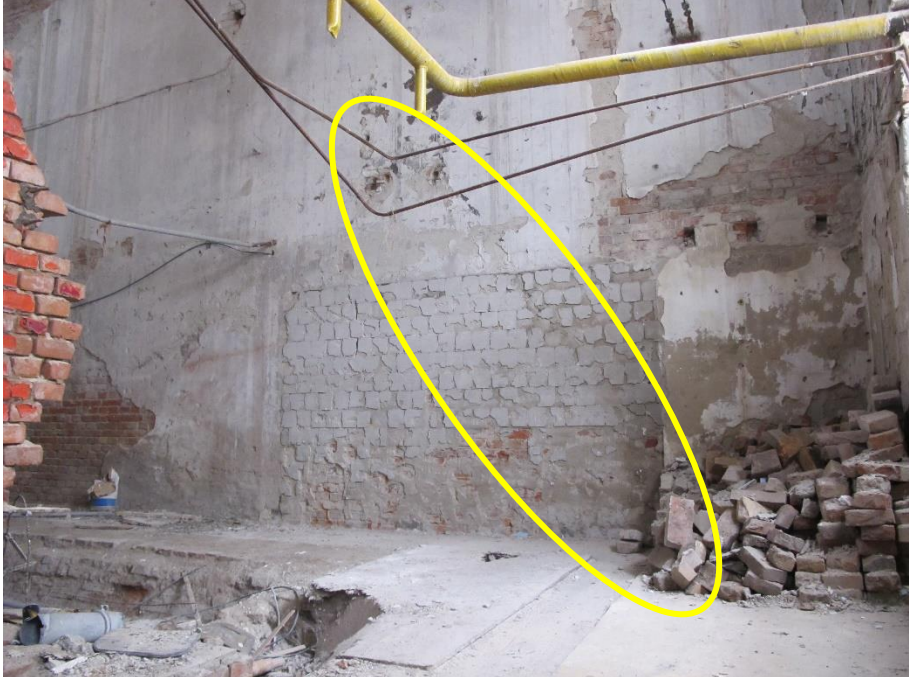
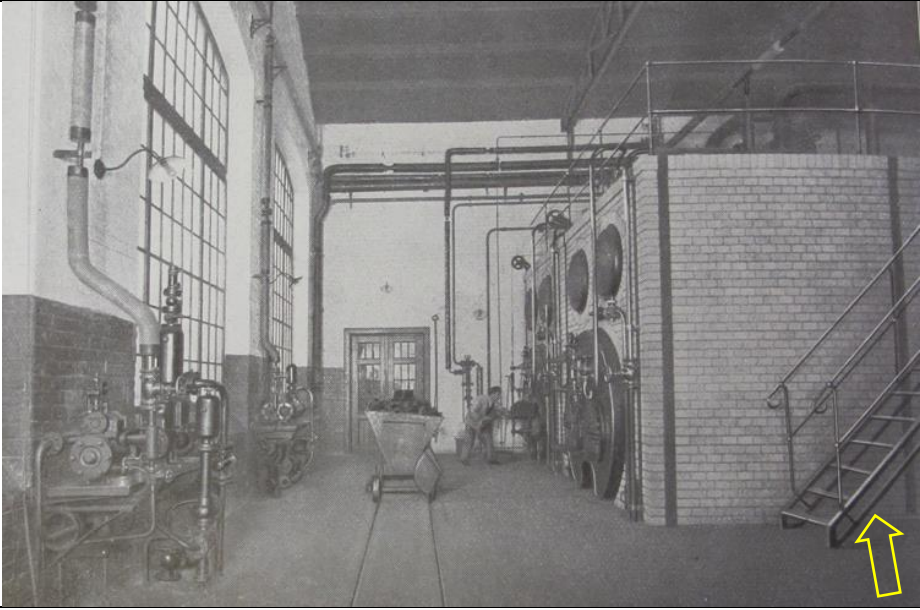
číslo dielu: IV.6.	názov dielu: schodisko
---------------------------	-------------------------------

dochovaných: 0	z pôvodných: 1
-----------------------	-----------------------

stav/poznámka: pôvodná poloha schodiska zakreslená na obr. v II. OPIS A TECHNICKÉ ÚDAJE

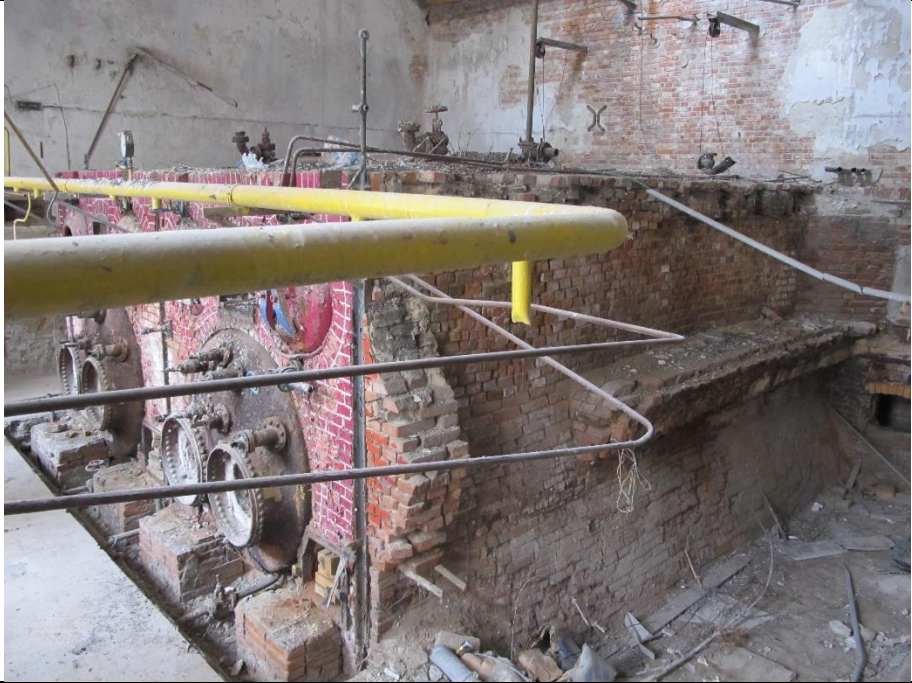
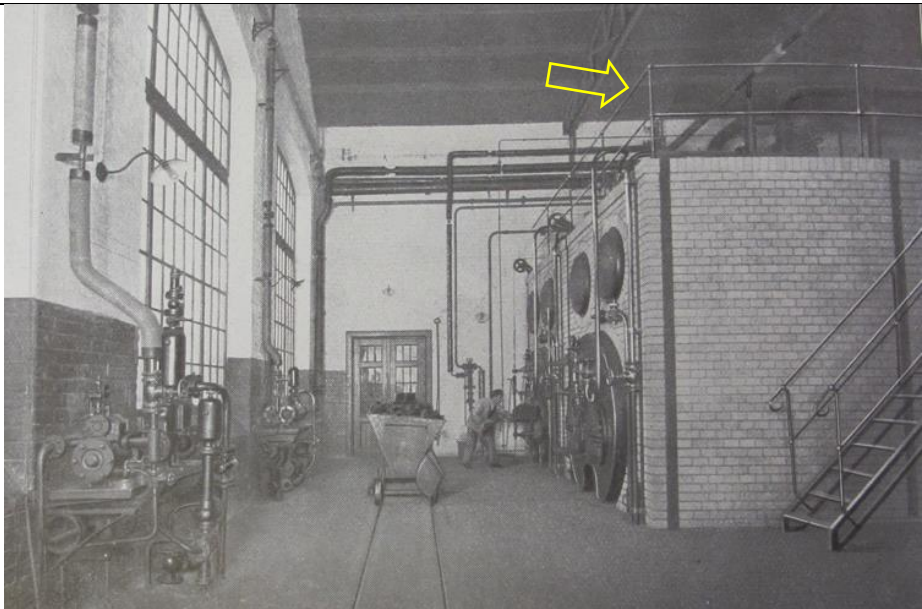
číslo dielu: IV.7.	názov dielu: zábradlie
popis dielu: navrchu obmurovky, dochoval sa iba jeden stĺp	
dochovaných: 0	z pôvodných: 1

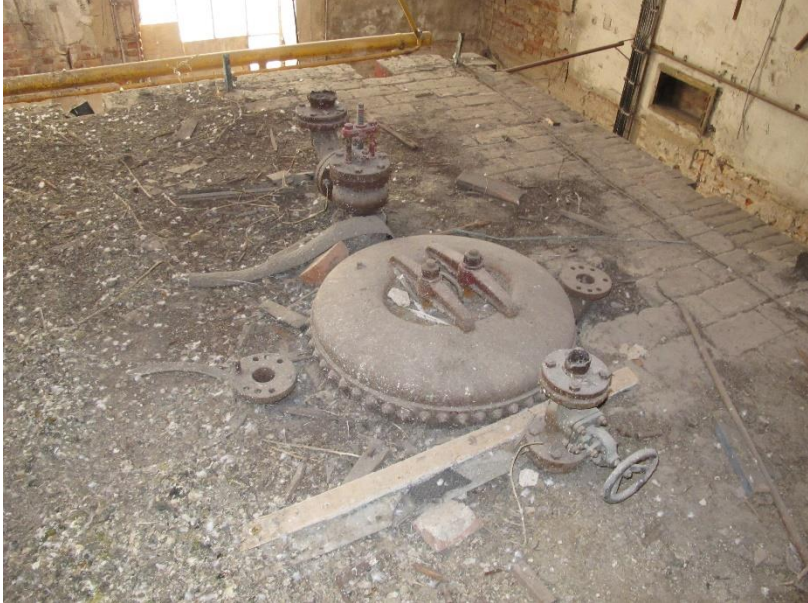
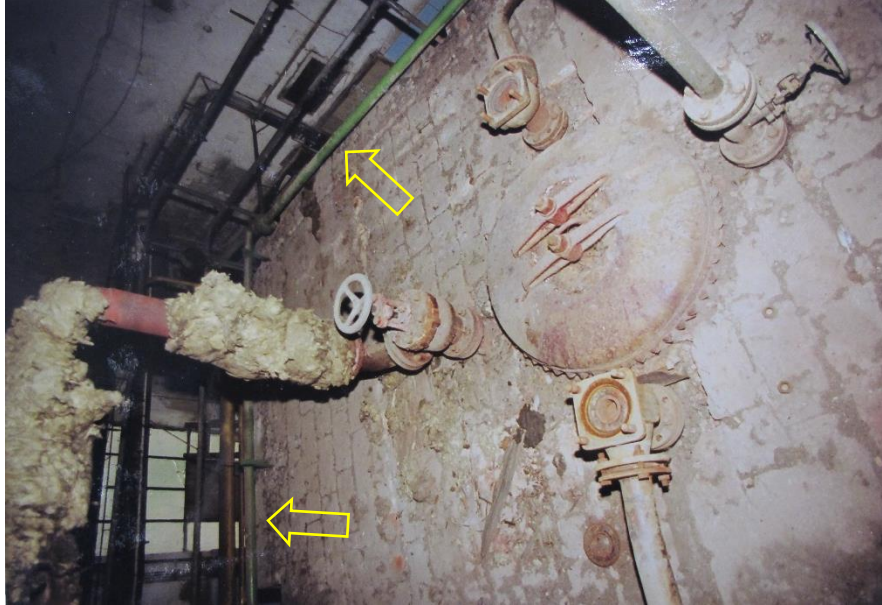
číslo dielu: V.2.	názov dielu: napájacie potrubie varníkov
--------------------------	---

dochovaných: 0	z pôvodných: 1
-----------------------	-----------------------

stav/poznámka: pravdepodobne nepôvodné riešenie

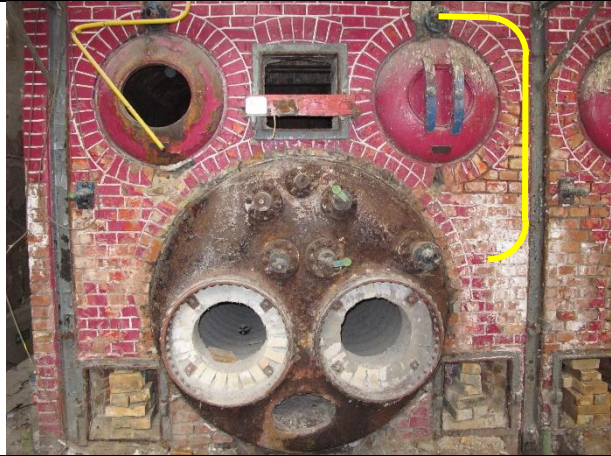
číslo dielu: V.3.	názov dielu: napájacie potrubie kotlov	
popis dielu: -		
<u>kotel ľavý</u>		
dochovaných: 0	z pôvodných: 1

číslo dielu: V.3.	názov dielu: napájacie potrubie kotlov
počet chýbajúcich kusov L kotol / P kotol: 1 / 1 ks	
návrh riešenia doplnkov / náhrad: trasuje sa ako pôvodné potrubie, vid' nižšie

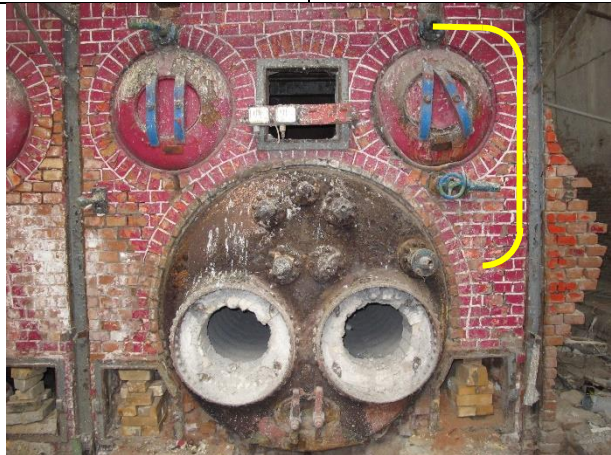
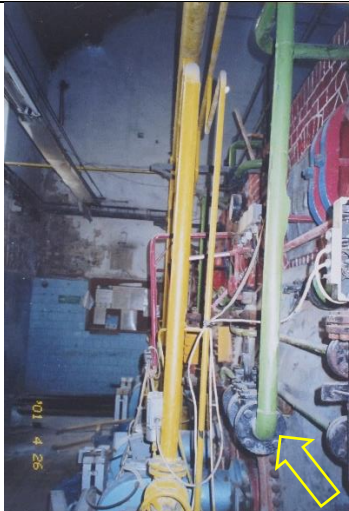
stav/poznámka: -		
<u>kotel pravý</u>		
dochovaných: 0	z pôvodných: 1

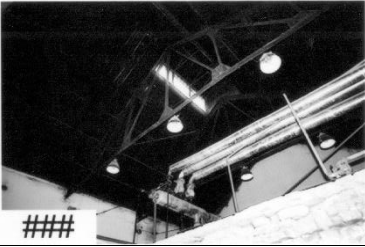
číslo dielu: V.4.	názov dielu: parné hlavné odberové potrubie
popis dielu: nepôvodné, presné usporiadanie nezistené	
dochovaných: 0	z pôvodných: 1

číslo dielu: V.4.	názov dielu: parné hlavné odberové potrubie
počet chýbajúcich kusov L kotol / P kotol: 1 / 1 ks	
návrh riešenia doplnkov / náhrad: presné trasovanie sa dohodne so zadávateľom z dôvodu kompatibilnosti s budúcou architektúrou a využitím kotolne.	
popis navrhnutého riešenia: je možné ho trasovať smerom dozadu smerom k sopúchu. Izolovať kremelinou podľa dobových postupov v hrúbke 3-4cm.	
rozmery a technická dokumentácia: svetlosť sa určí po demontáži ventilov	
technológia reštaurovania dochovaných kusu(-ov): -	
povrchové úpravy: matná čierna

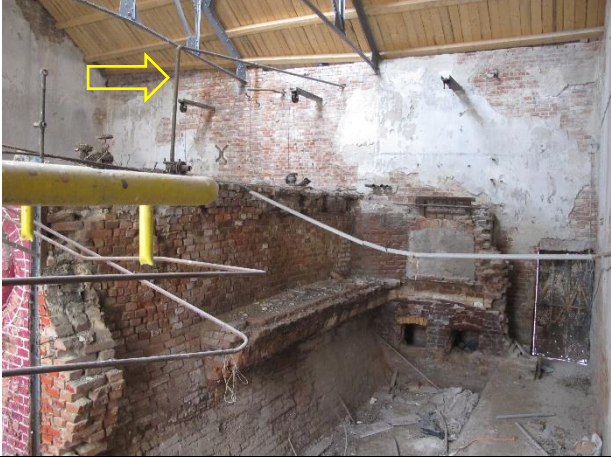
číslo dielu: V.5.	názov dielu: parné pomocné odberové potrubie
popis dielu: nepôvodné, presné usporiadanie nezistené	
dochovaných: 0	z pôvodných: 1

číslo dielu: V.5.	názov dielu: parné pomocné odberové potrubie
počet chýbajúcich kusov L kotol / P kotol: 1 / 1 ks	
návrh riešenia doplnkov / náhrad: presné trasovanie sa dohodne so zadávateľom z dôvodu kompatibilnosti s budúcou architektúrou a využitím kotolne.	
popis navrhnutého riešenia: je možné ho trasovať smerom na stenu vedľajšieho objektu. Neizolovať.	
rozmery a technická dokumentácia: svetlosť sa určí po demontáži ventilov	
technológia reštaurovania dochovaných kusu(-ov): -	
povrchové úpravy: matná čierna

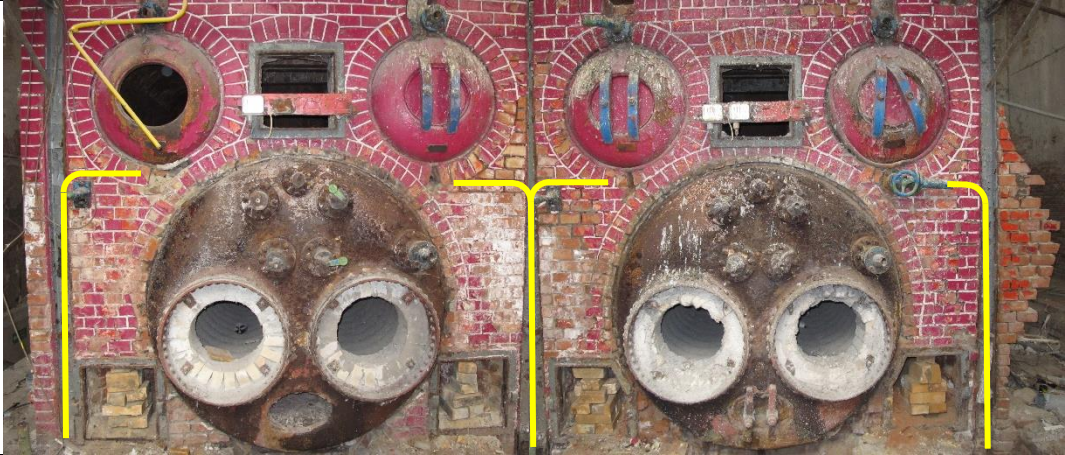
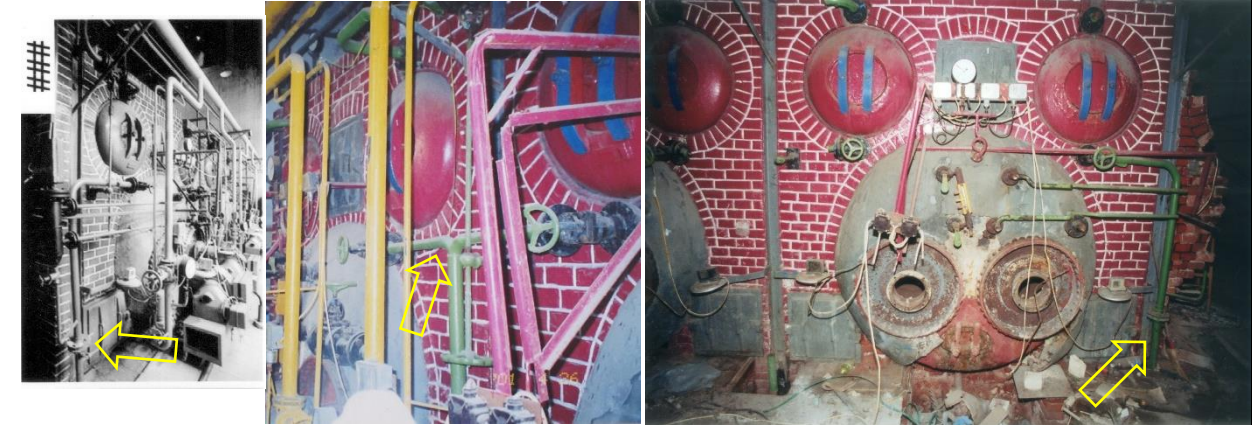
číslo dielu: V.6.	názov dielu: odkalovacie potrubie varníkov
popis dielu: spája sa s V.8. odkalovacím potrubím kotlov v potrubnom žľabe pred kotlami	
dochovaných: 0	z pôvodných: 1

číslo dielu: V.6.	názov dielu: odkalovacie potrubie varníkov
počet chýbajúcich kusov Ľ kotol / P kotol: 2 / 1 ks	
návrh riešenia doplnkov / náhrad: trasuje sa ako pôvodné potrubie, vid' nižšie

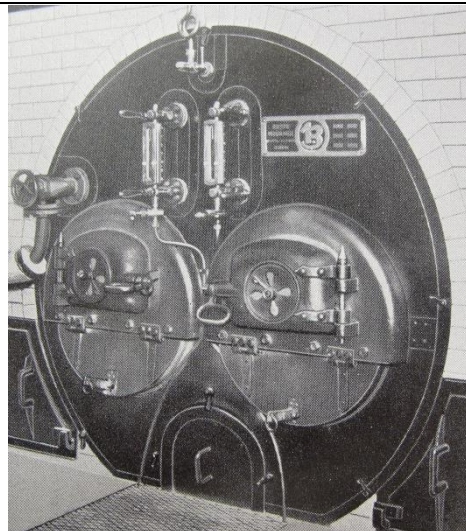
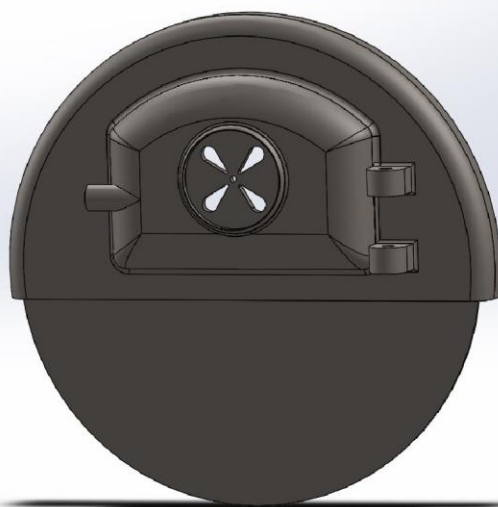
číslo dielu: **II.1.** názov dielu: **pecné dvierka**

počet chýbajúcich kusov L kotel / P kotel: 2 / 2 ks

návrh riešenia doplnkov / náhrad: výroba verných replík per analogiam

popis navrhnutého riešenia: neskôr sa vyhotoví skúšobný pozitív samotných roštových dvierok, tento sa ručne dobrúsi. Podľa neho sa potom vyrabia 4ks dvierok zo sivej liatiny. Vyrobí sa ružica sekundárneho vzduchu. Následne sa vyrobí rám ako zvarenec, všetky zvary však musia byť zabrúsené tak, aby sa vizuálne ponášal na odliaty diel. Poklop popolníku sa nechá vyrezať. Vysústruží sa tyč pántov aj s dekoračnou šípkou. Nakoniec sa kovaním vyhotovia zvyšné časti (pánty, madlá atď), ktoré sa na základné časti pripevnia nitovaním. Osadia sa štyri slepé skrutky imitujúce prichytenie roštu. Pravá/ľavá strana sú si zrkadlovým obrazom.

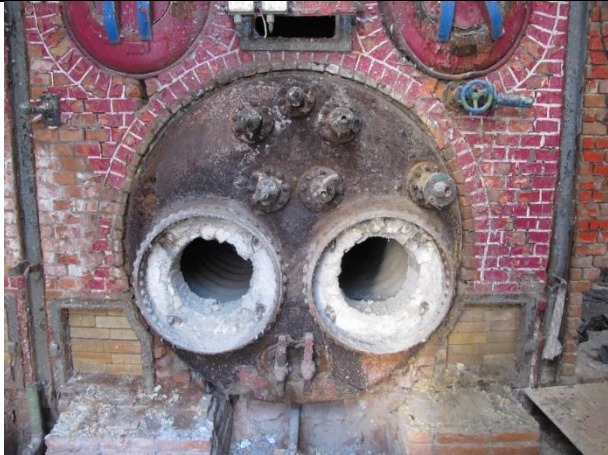
číslo dielu: II.2.	názov dielu: veko odkalnice
počet chýbajúcich kusov L kotel / P kotel: 1 / 0 ks	
návrh riešenia doplnkov / náhrad: výroba vernej repliky na základe dochovaného kusu na P kotle	
vzor:

popis navrhnutého riešenia: liatinové veko aj prítlačné konzoly, skrutkovice zasadené do veka časťou závitú.	
rozmery a technická dokumentácia: ako vzor pri výrobe poslúži dochovaný kus	
technológia reštaurovania dochovaného kusu: mechanicky očistiť, odhrdziť, PÚ	
povrchové úpravy: kováčska čierna

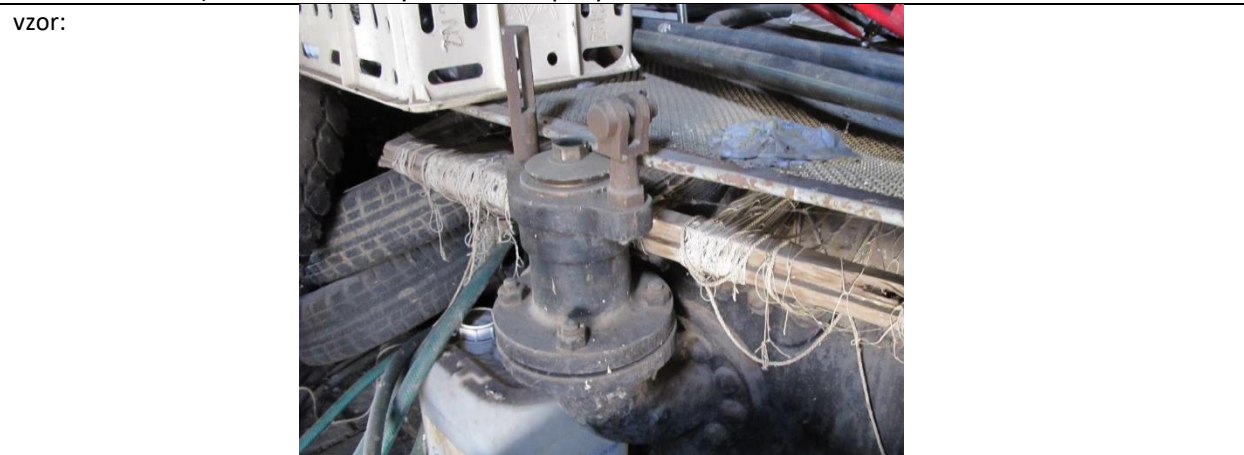
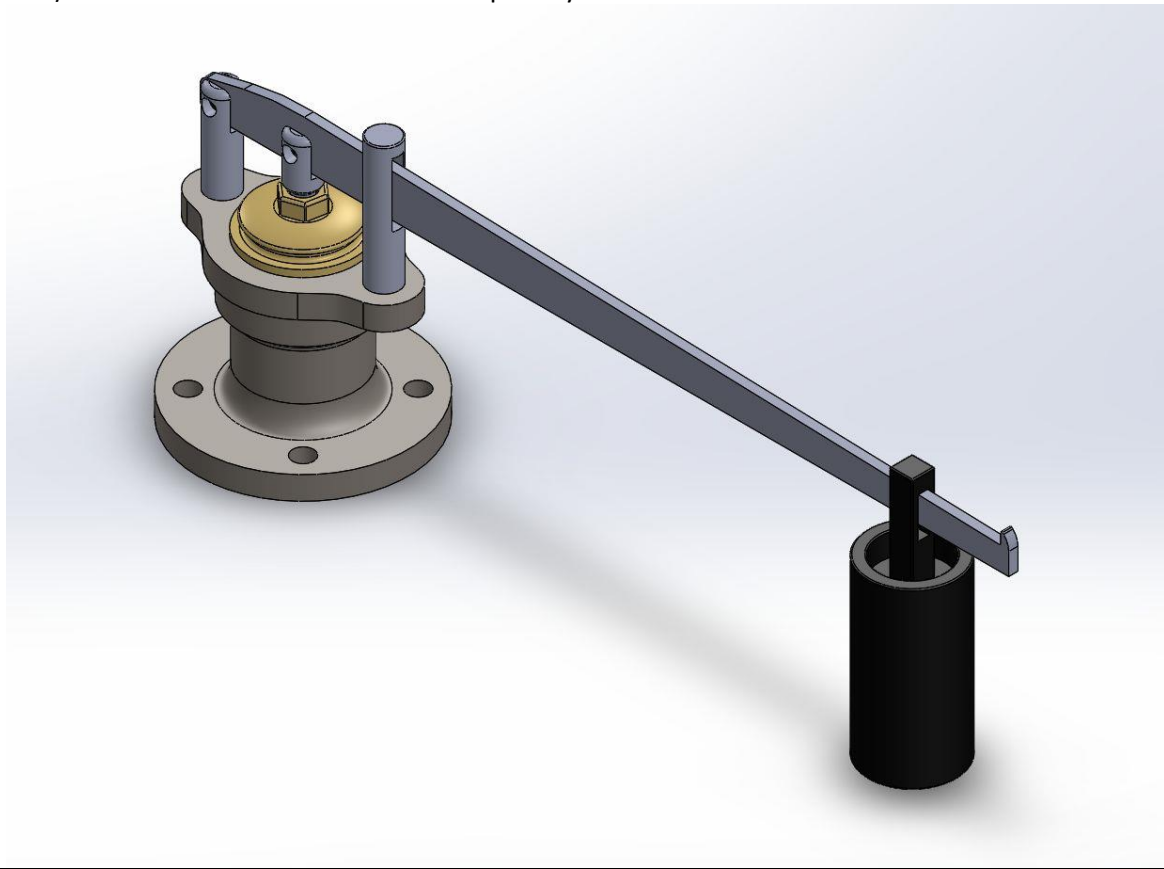
počet chýbajúcich kusov Ľ kotol / P kotol: 2 / 2 ks

návrh riešenia doplnkov / náhrad: vyrobiť ako repliky verného vzhľadu avšak bez funkčnosti
--

popis navrhnutého riešenia: vyrobí sa ako vzhľadovo verná ale nefunkčná replika podľa dochovaných kusov na obdobných historických kotloch. Na telo sa použijú hrubostenné bezšvové rúry a výpalky. Sedlo a čiapka sa vysústružia z bronzu. Umiestnia sa na medzikusy potrubia cca 300mm vysoké z dôvodu oddialenia od podlahy obmurovky
