## **Nitra – kláštor kamaldulov – Kostol sv. Jozefa (Č. ÚZPF PO: 1513/2)**

### **9. Návrh ochrany, obnovy a prezentácie pamiatkového objektu**

#### **9.1. Zhrnutie výsledkov a záverov architektonicko–historického výskumu**

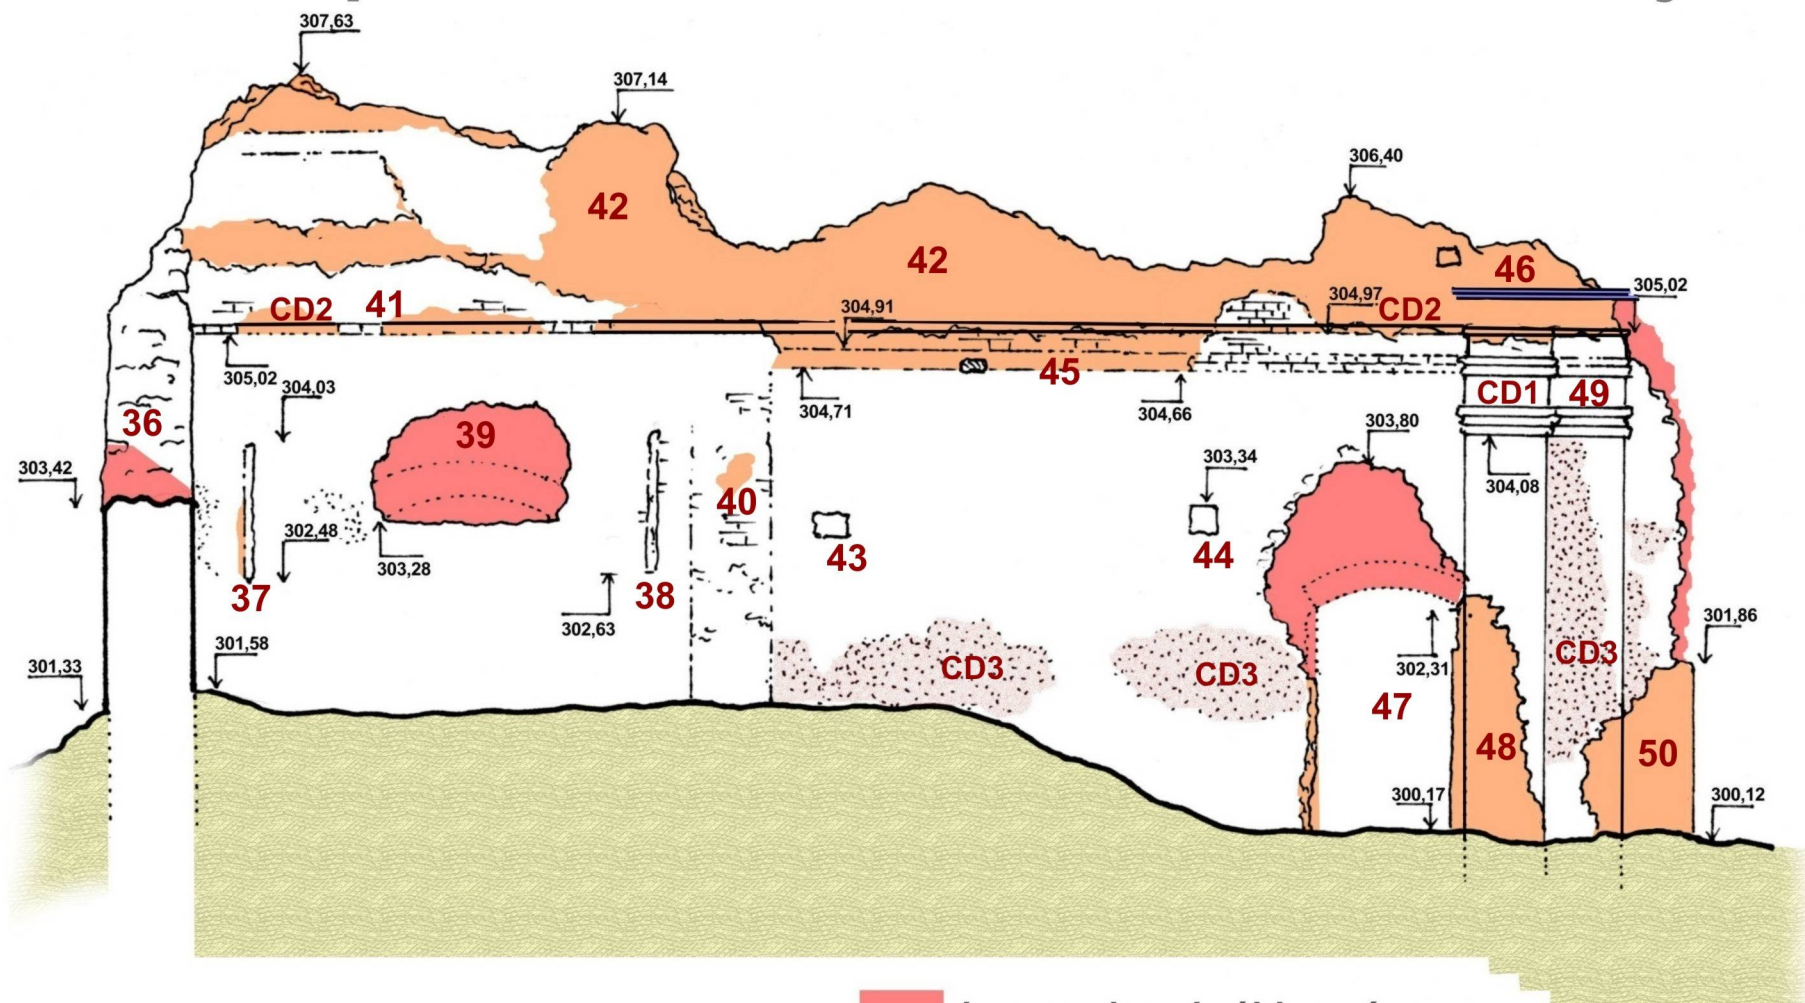
# Rezopohl'ad B-B', M 1:75 - návrh obnovy

- domurovky v hrúbke múru
- domurovky kaverien a vydrobených líc
- konzervácia omietok
- ochranná konštrukcia hlavíc pilierov
- odstránenie sutín v 2. etape obnovy
- CD1 cenný detail

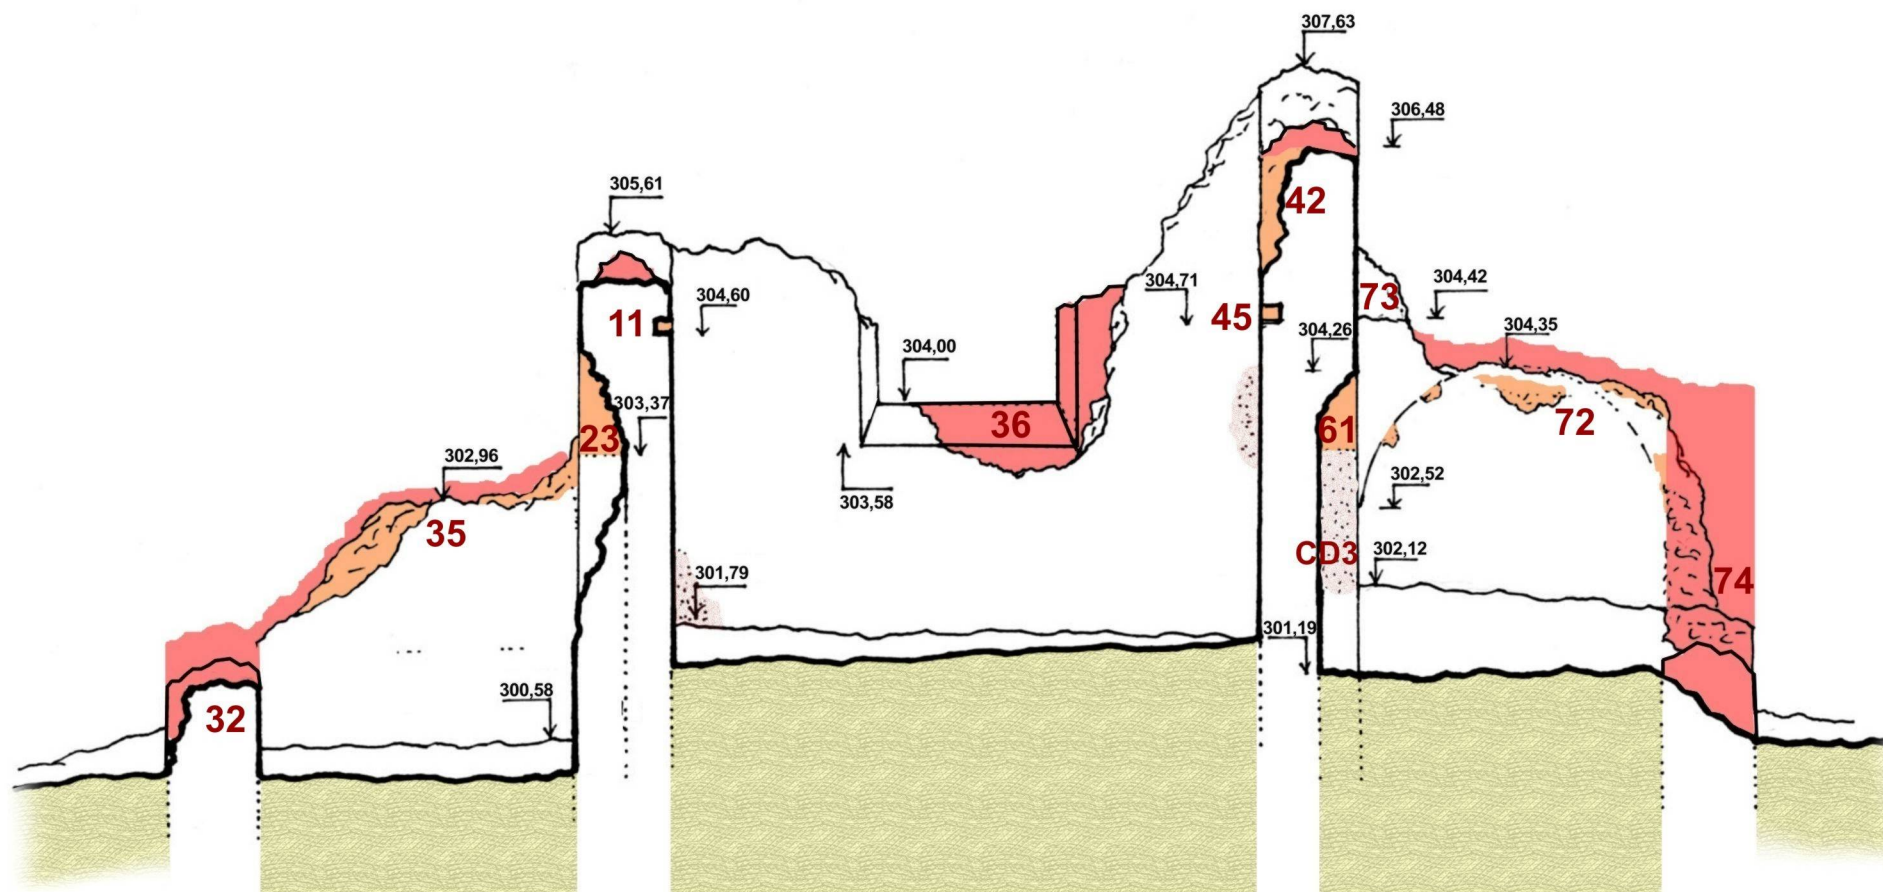
# Rezopohľad C-C', M 1:75 - návrh obnovy

- domurovky v hrúbke múru
- domurovky kaverien a vydrobených líc
- konzervácia omietok
- odstránenie sutín v 2. etape obnovy
- CD3** cenný detail

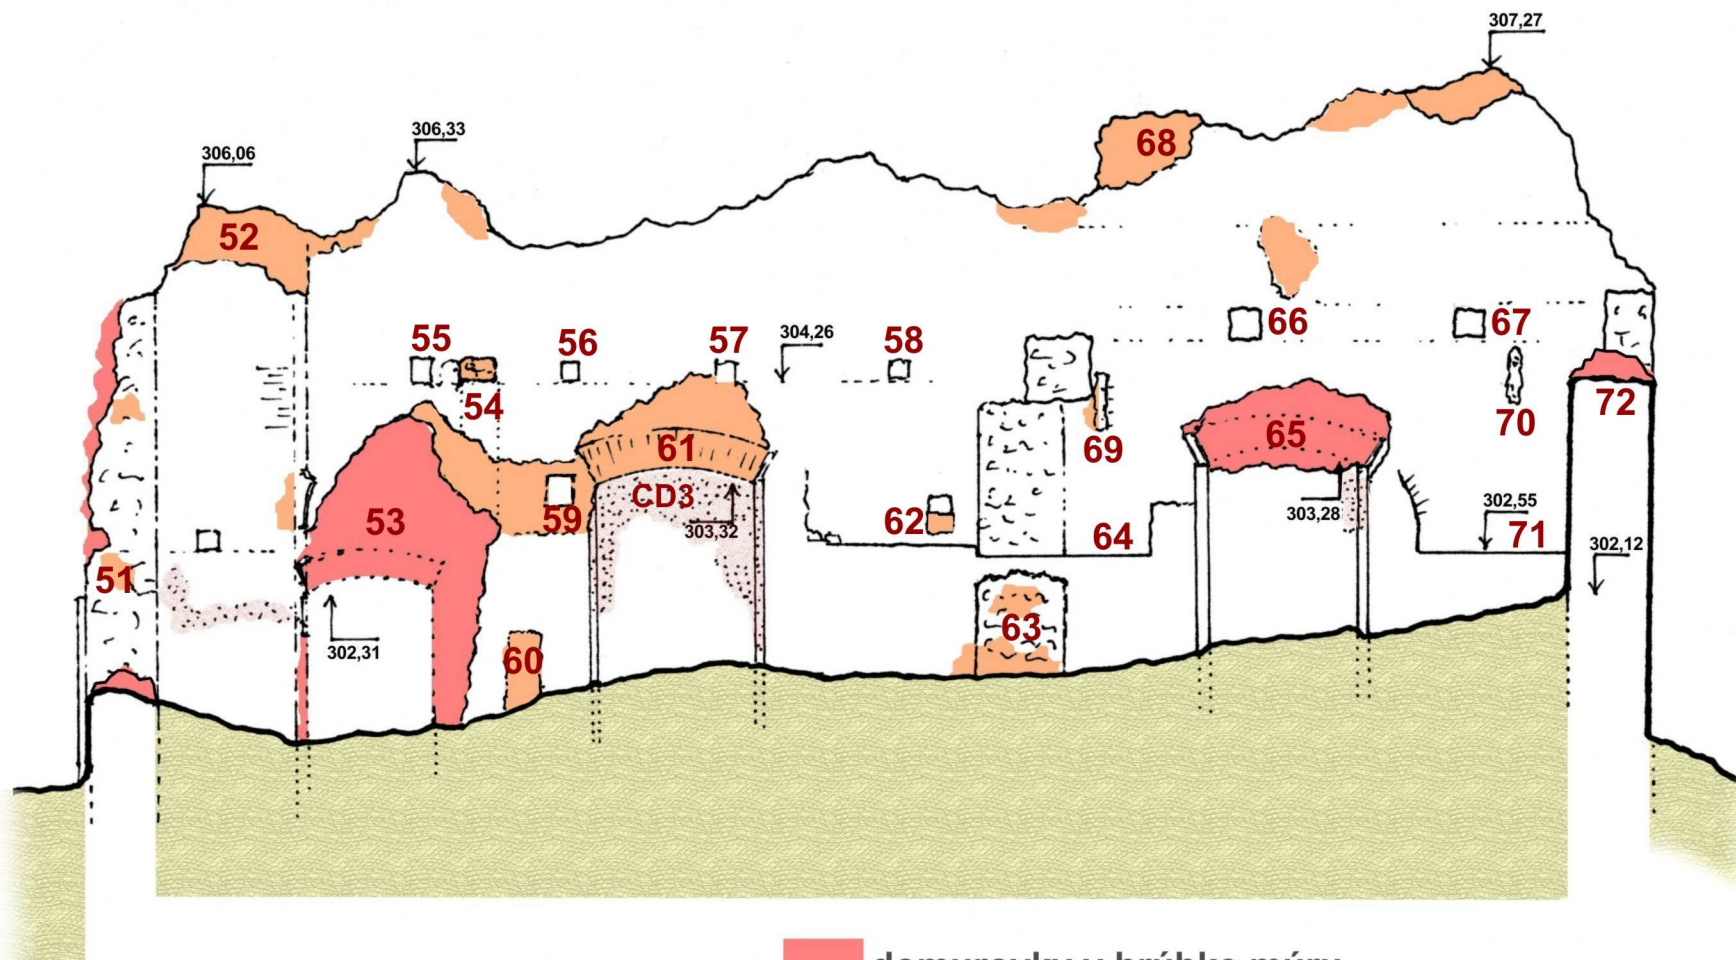
# Rezopohl'ad D-D', M 1:75 - návrh obnovy

- domurovky v hrúbke múru
- domurovky kaverien a vydrobených líc
- konzervácia omietok
- odstránenie sutín v 2. etape obnovy
- CD3 cenný detail
