### Príloha č. 1 – Opis predmetu zákazky

| Predmet zákazky: | “Ekologicky, inovatívne a inkluzívne – projektová dokumentácia“ |
| Miesto stavby: | Stredná odborná škola agrotechnických a gastronomických služieb –<br>Agrártechnikai és Gaztronómiai Szolgáltatási Szakközépiskola,<br>J. Majlátha 2, Pribeník |

**REŠTAURÁTORSKÝ VÝSKUM  
A NÁVRH NA REŠTAUROVANIE  
VODOJEMU V PRIBENÍKU**

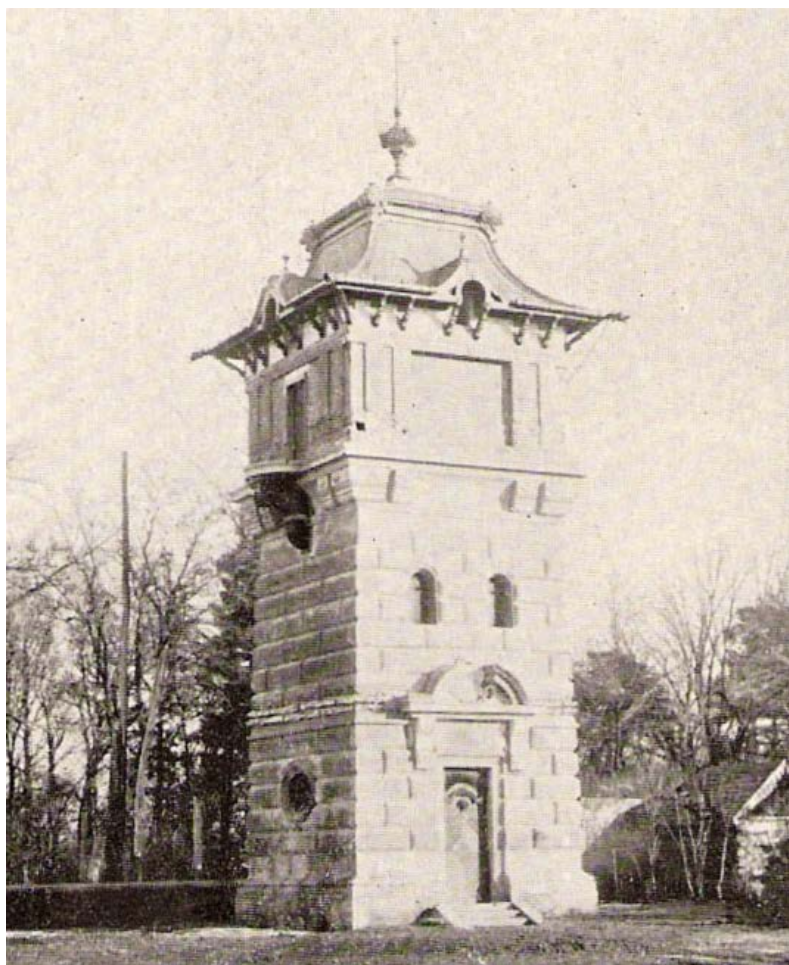
Vodáreň sa nachádza severne od hospodárskych budov v komplexe budov kaštieľa Majláthovcov v Pribeníku. Objekt je solitérom a v minulosti vytváral kompozičný akcent parkovej kompozície severnej časti parku. Vodáreň bola vybudovaná v súvislosti s veľkorysou prestavbou celého komplexu kaštieľa datovanou rokmi 1896 - 1899 v eklekticistickom štýle. Úroveň architektonického stvárnenia vodárne, kaštieľa a aj ostatných budov je vysoká a dáva predpoklad autorstva osobnosťou činnou v prostredí Košíc prípadne aj Budapešti.

Vodáreň tvorí murovaná hranolová veža. Veža je členená na tri nadzemné podlažia a v hornej časti sa nachádza nádrž na vodu. Do veže sa vstupuje zo západnej strany. Hmota veže sa v časti dolných dvoch podlaží zužuje smerom nahor. Fasády na prvom a druhom podlaží člení masívna bosáž. Dolnú ( zužujúcu sa) časť veže zhora ukončuje masívna fabiónová rímsa členená konzolami, na ktorú dosadá rozšírené tretie podlažie. Na východnej strane dopĺňa členenie veže polvalcovitá hmota schodiskového arkiéru. Na južnej a severnej strane dopĺňajú v úrovni tretieho podlažia členenie veže dva balkóny s polkruhovitým

pôdorysom a kovanými zábradliami. Fasády horného podlažia členia lizénové rámce doplnené plytkou pásovou rustikou. Z hora objekt ukončuje výrazne vystupujúci presah plytkej strechy s rovným omietaným podhľadom. Strecha má tvar ihlanu a je pokrytá novodobým oplechovaním z pozinkovaného plechu. Po obvode lemujú strechu novodobé okapové žľaby na konzolách bez dekoratívneho ukončenia. Strechu dopĺňa novodobý bleskozvod a pôvodný komín z režného muriva s dvojstupňovou rímsou a vlysom nad severovýchodným rohom. Súčasná strecha je iba provizóriom z druhej polovice 20. storočia, ktoré tu bolo vytvorené na mieste podstatne bohatšej manzardovej helmice s dekoratívnymi klampiarskymi prvkami a nárožnými chrličmi. Fasády v tom čase ukončovalo výrazné vysunutie strechy podopierané radom drevených konzol. Bohužiaľ v dôsledku neskoršieho vývoja došlo k zániku strechy, zamurovaniu otvorov v úrovni tretieho podlažia.

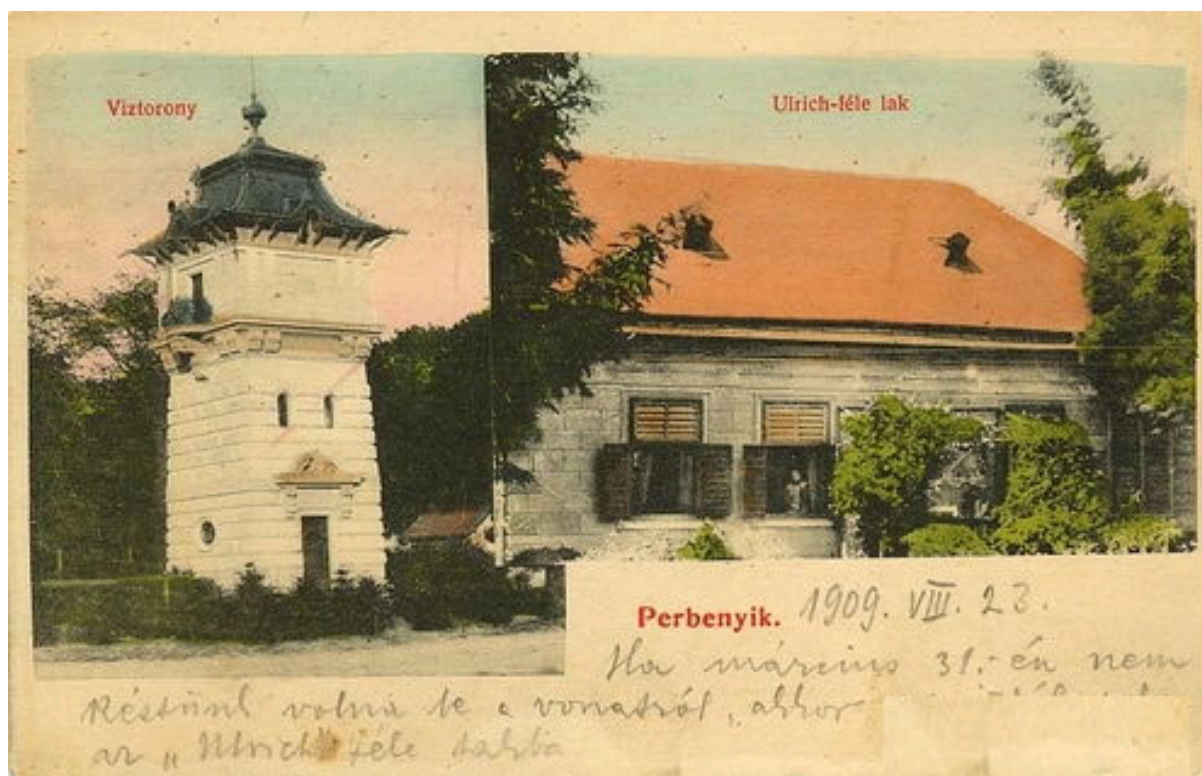
Kolorovaná fotografia na pohľadnici z roku 1909 , ktorá dokladá na pravej hrane helmice veže umiestnenie bleskozvodu, chrliče na rohoch primárnej helmice. A lesknúce sa zasklenie okien v úrovni prvého a druhého podlažia veže. Farebnosť s plochami tónovanými svetlou hnedou sa výskumom nepotvrdila, jednalo sa pravdepodobne o snahu koloristu zdôrazniť zatienené plochy na fasáde.

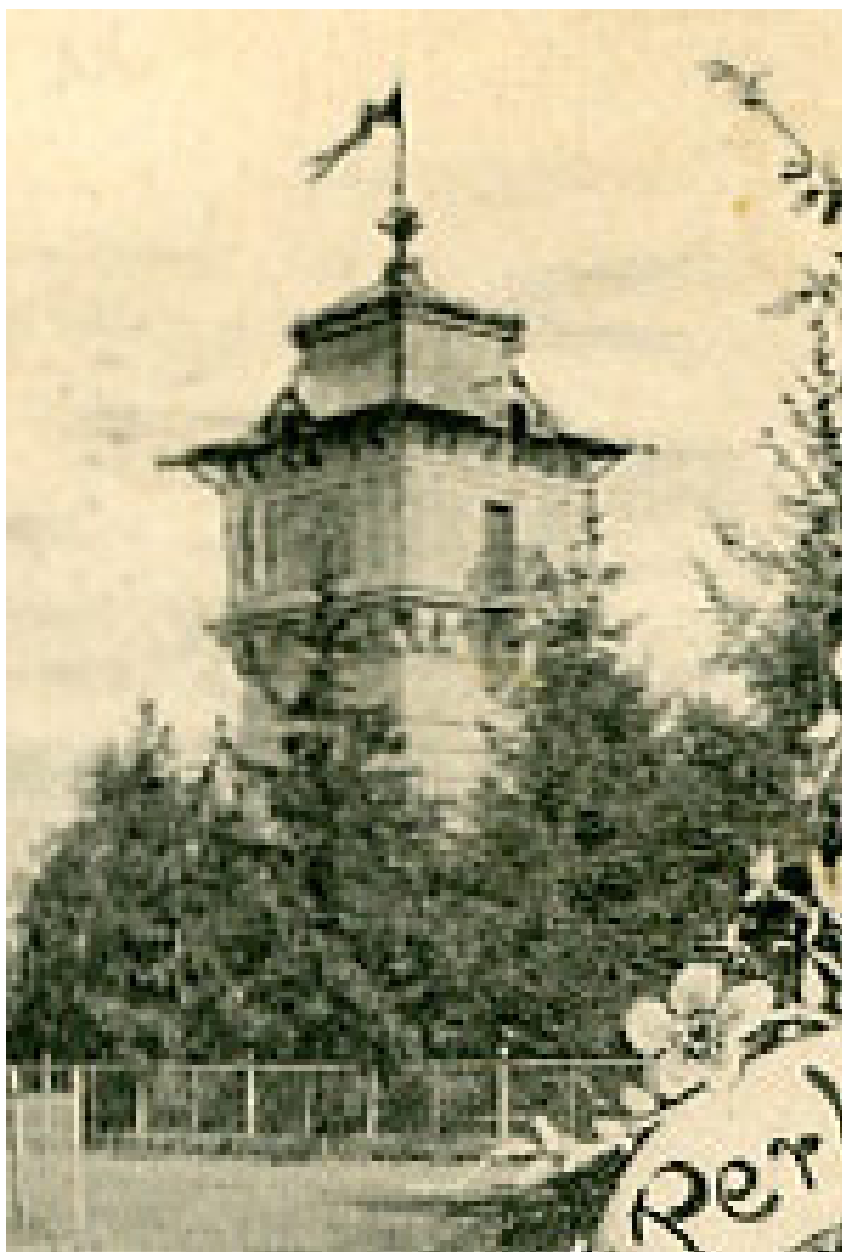
Výrez z dobovej pohľadnice z roku 1900 dokladajúci umiestnenie zástavy na veži v roku osláv príchodu nového storočia. Okrem iného pohľadnica dokladá aj vybudovanie oplotenia okolo parku a výsadbu ihličnanov v jej tesnej blízkosti.

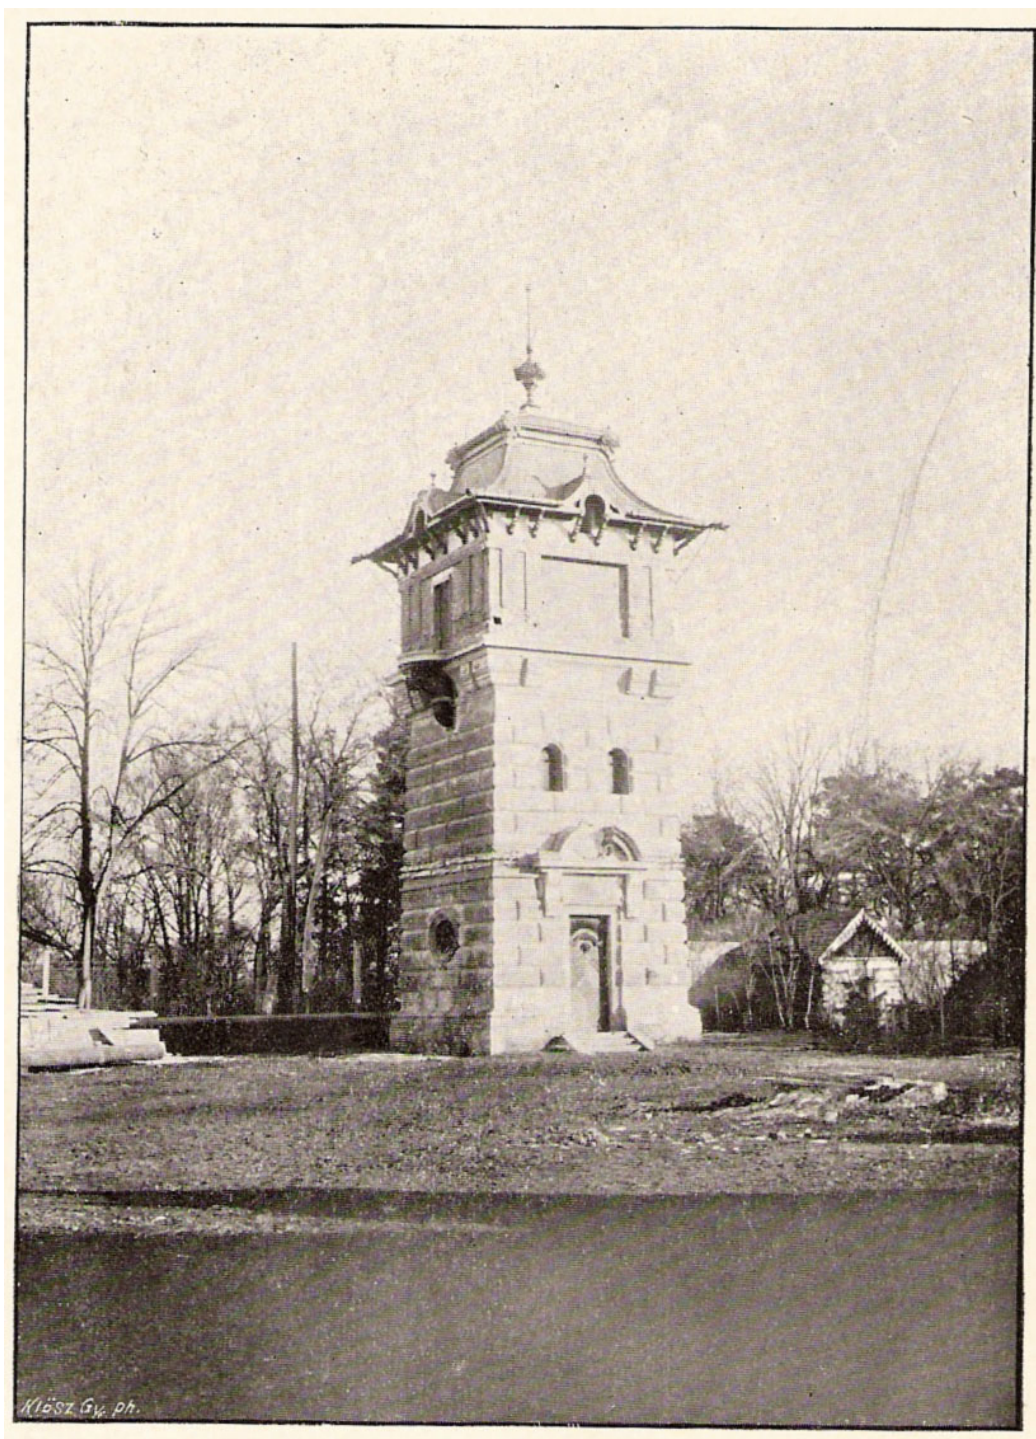
Najstaršia zachovaná fotografia veže, ktorá dokumentuje tvar a aj množstvo klampiarskych detailov primárnej helmice veže. Dokladá stav balkónov ešte bez balkónových zábradlí a s konzolami, ktoré majú mierne odlišný tvar ( mohlo sa jednať aj iba o nosnú konštrukciu oplechovania súčasných konzol). Fotografia taktiež dokumentuje aj tvar dvernej výplne ukončenej v hornej časti rímsou v tvare zvlneného frontónu a nadsvetlíkom. Plocha dverí je členená s diagonálnym kladením dosák.
