### Príloha : Opis skutkového stavu

V zmysle zadania prebiehala rekonštrukcia podlahy na pavilóne CH1 v rozsahu zadania súťažných podkladov :

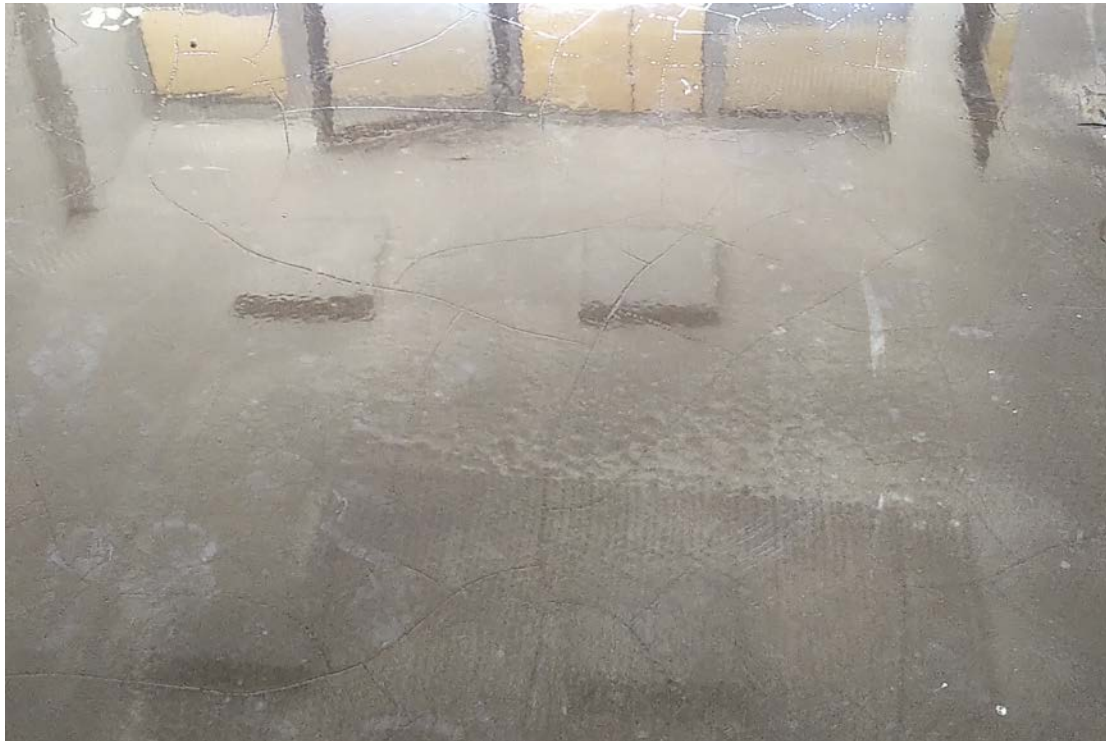
Po aplikácii epoxidovej pryskyrice sa objavili vo všetkých miestnostiach na podlahách praskliny

foto prasklín

Pre miestnosti v pavilóne CH1, v ktorých sa už aplikovala epoxidová pryskyrica, sa použije na sanáciu podkladu stabilizačná rohož zo sklenených vlákien EM 1002 KROSGLOSS, ktorá zastabilizuje povrch a zabráni budúcemu praskaniu podlahy pri jej statickom zaťažovaní.

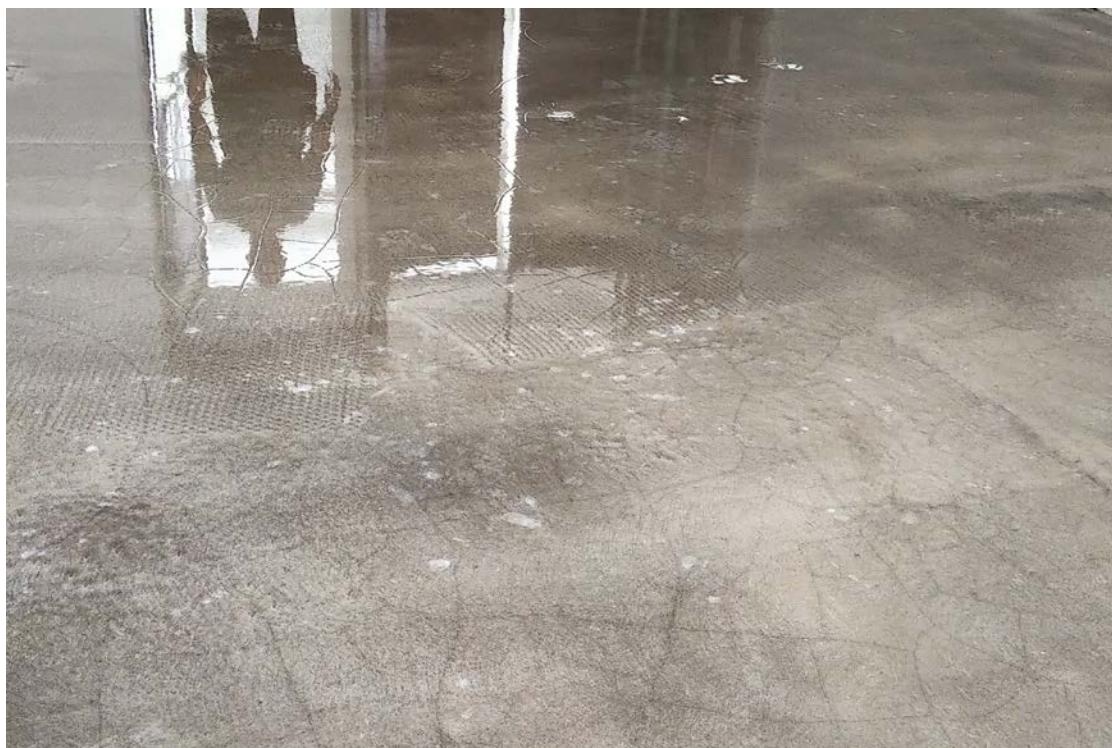
foto prasklín

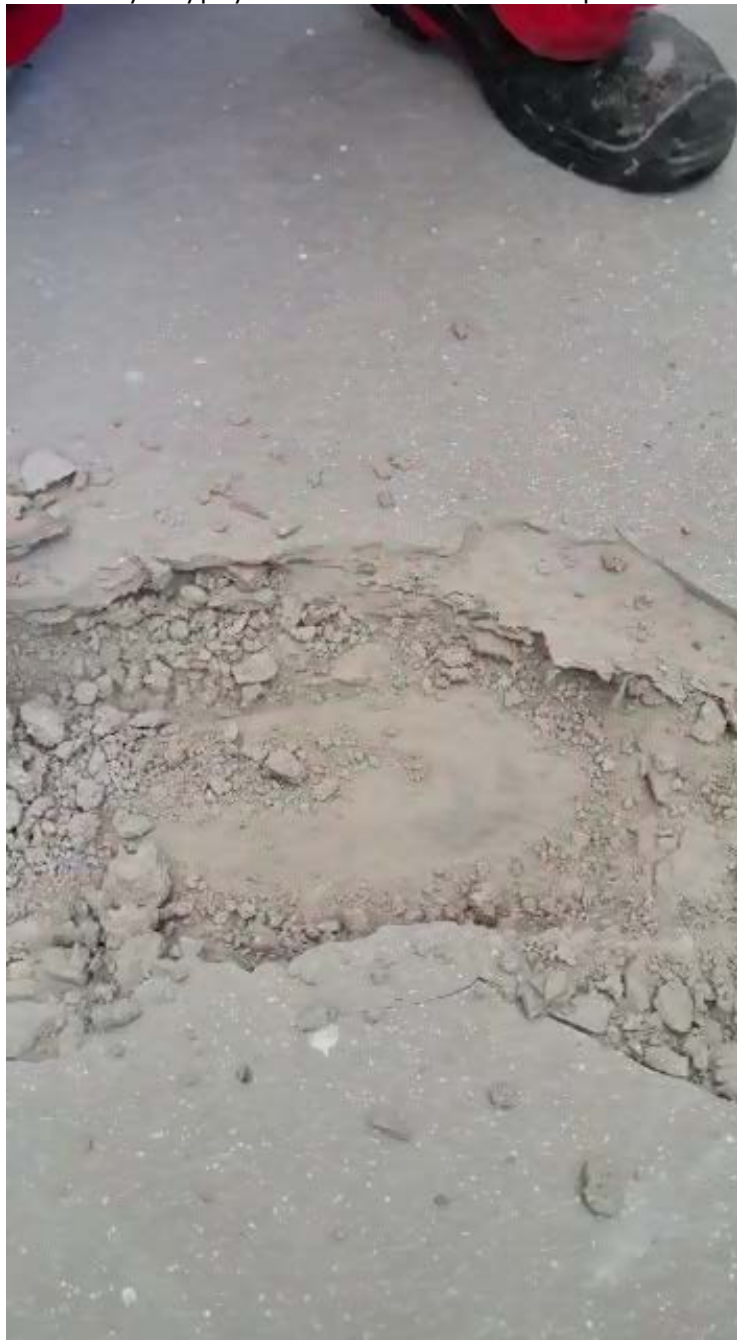
Na základe toho sa za asistencie technika (zhotoviteľa podláh) urobila kontrola a následná odtrhová skúška pôvodného betónového podkladu, pričom sa zistilo, že tento podklad je nestabilný a sypký a z tohto dôvodu došlo k praskaniu novej vrchnej vrstvy podlahy.

Foto pôvodného podkladu po odstránení vrchnej škrupinovej vrstvy betónu

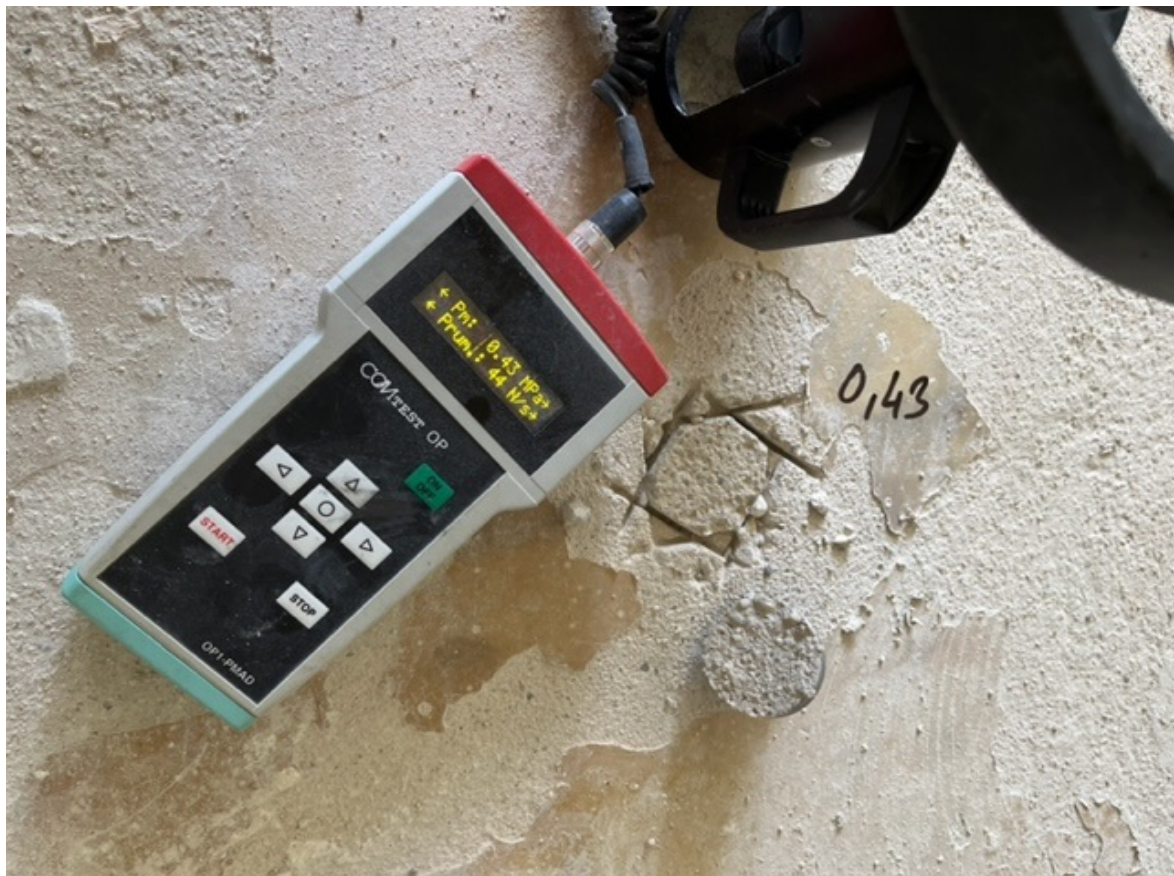
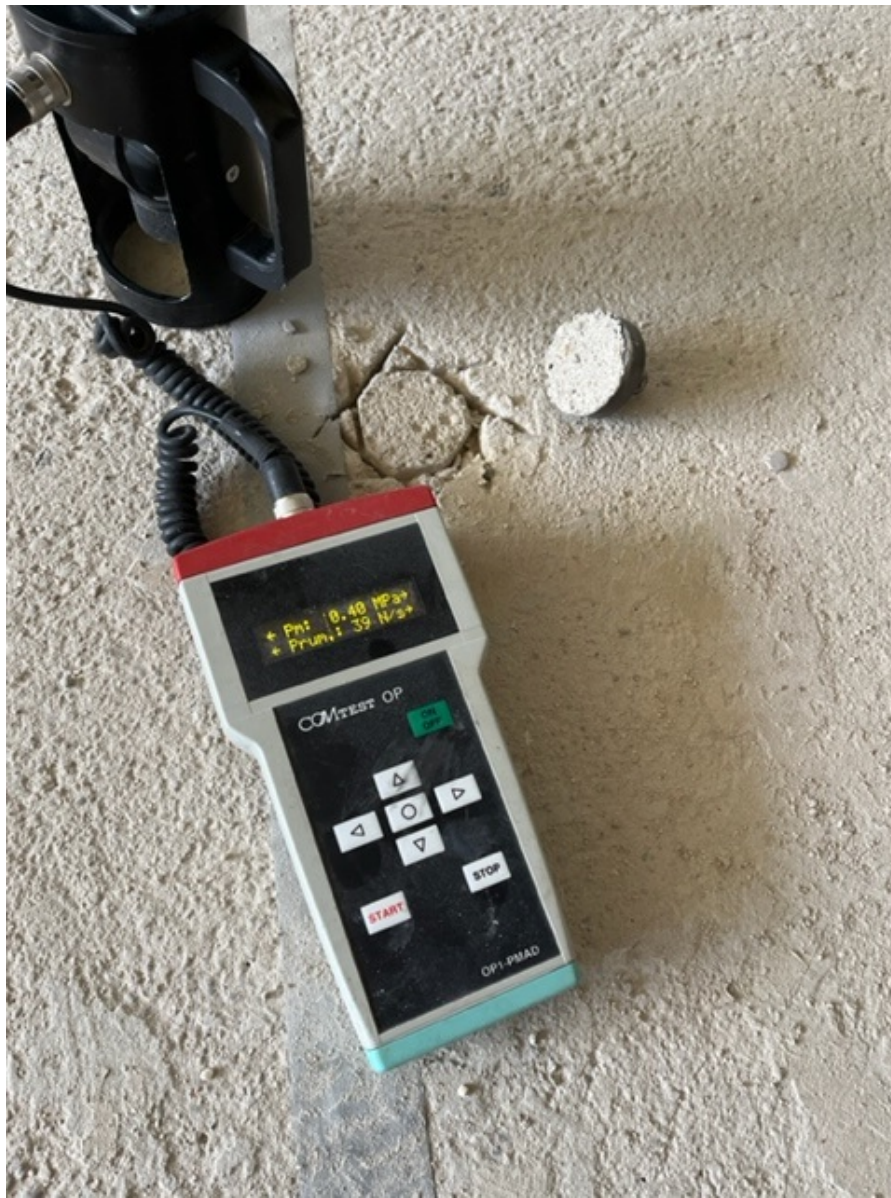
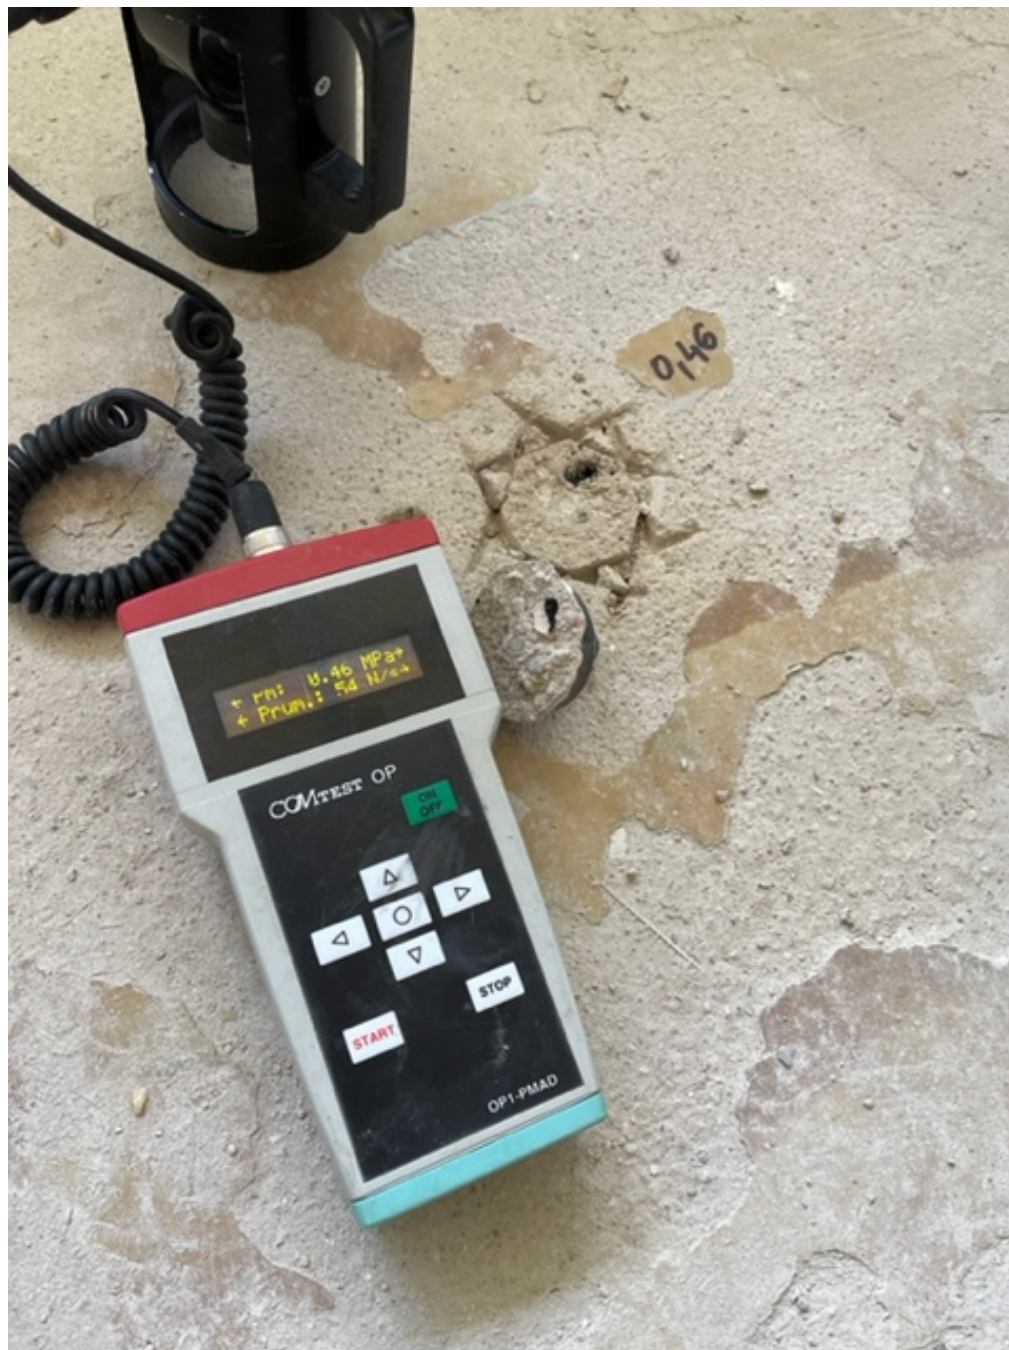
### A: Existujúci podklad

1. vzorka existujúci podklad = 0,43 MPa
2. vzorka existujúci podklad = 0,48 MPa
3. vzorka existujúci podklad = 0,46 MPa

Pre ostatné pavilóny sa použije spevňovací prípravok MAPEI PROSFAS s intenzívnou spevňovacou schopnosťou

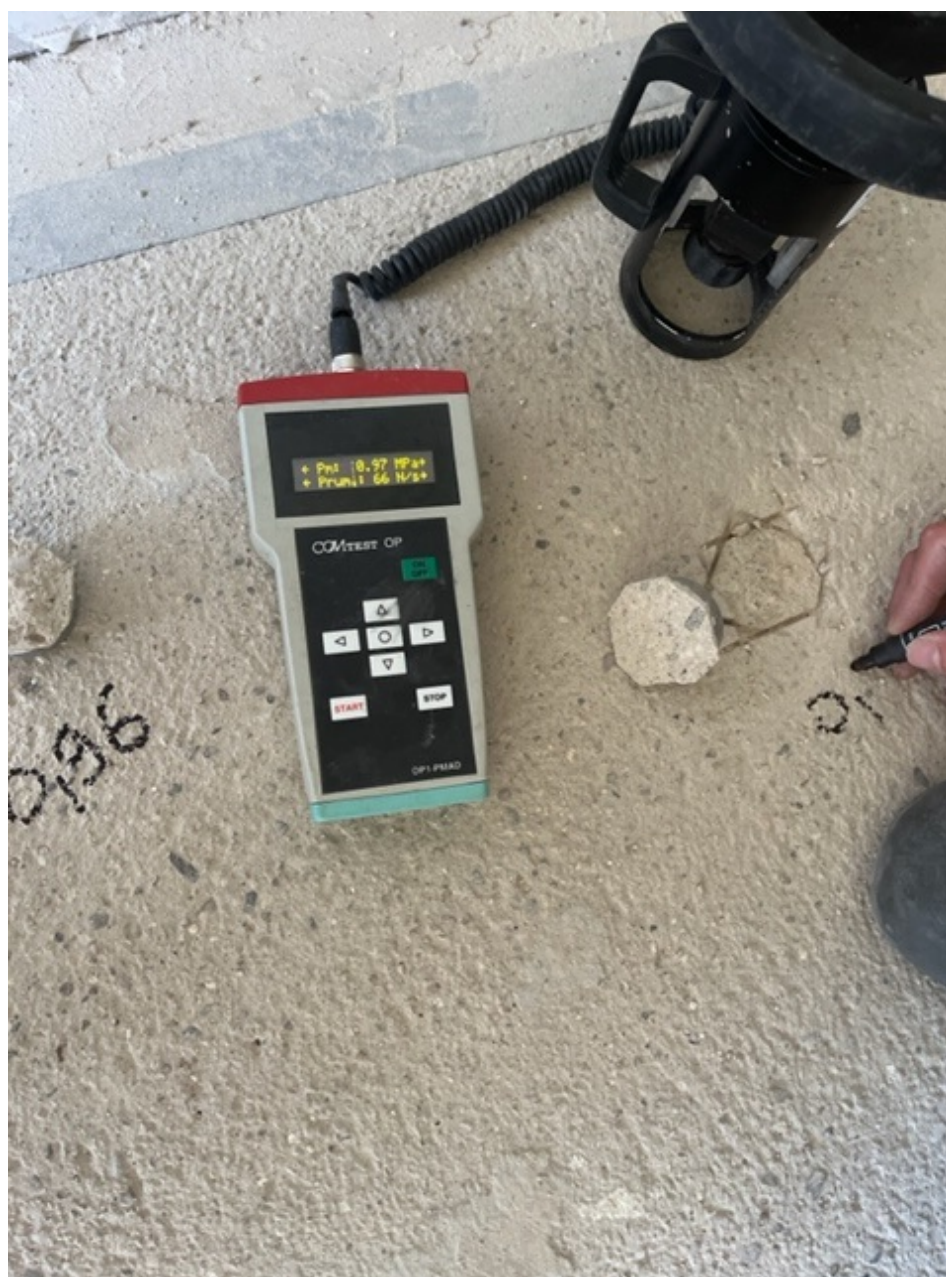
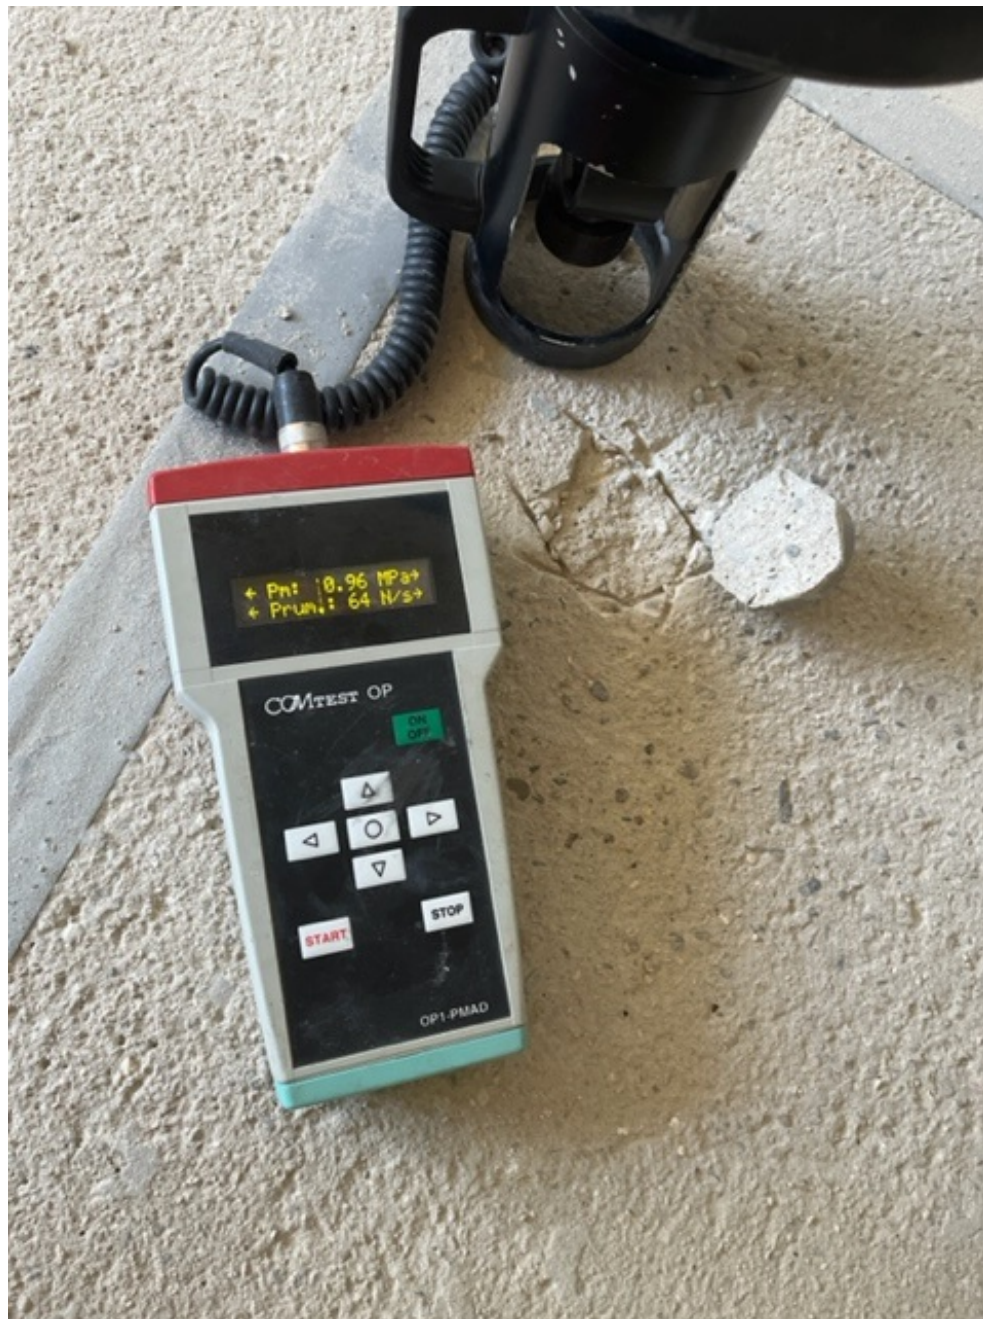
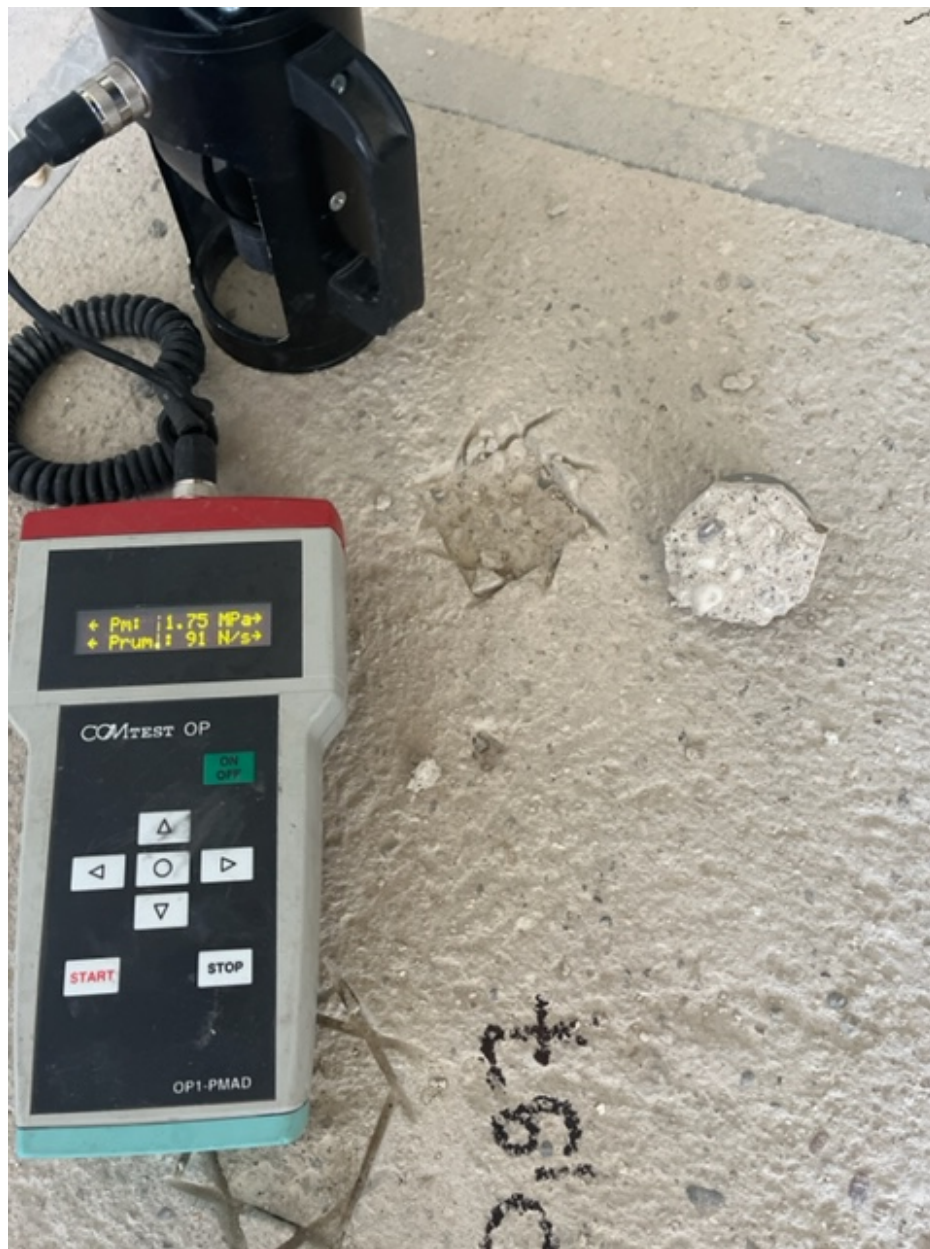
**B: Spevnený podklad pomocou Mapei PROSFAS**

1. vzorka spevnený podklad = 0,97 MPa

2. vzorka spevnený podklad = 0,96 MPa

3. vzorka spevnený podklad = 1,75 MPa

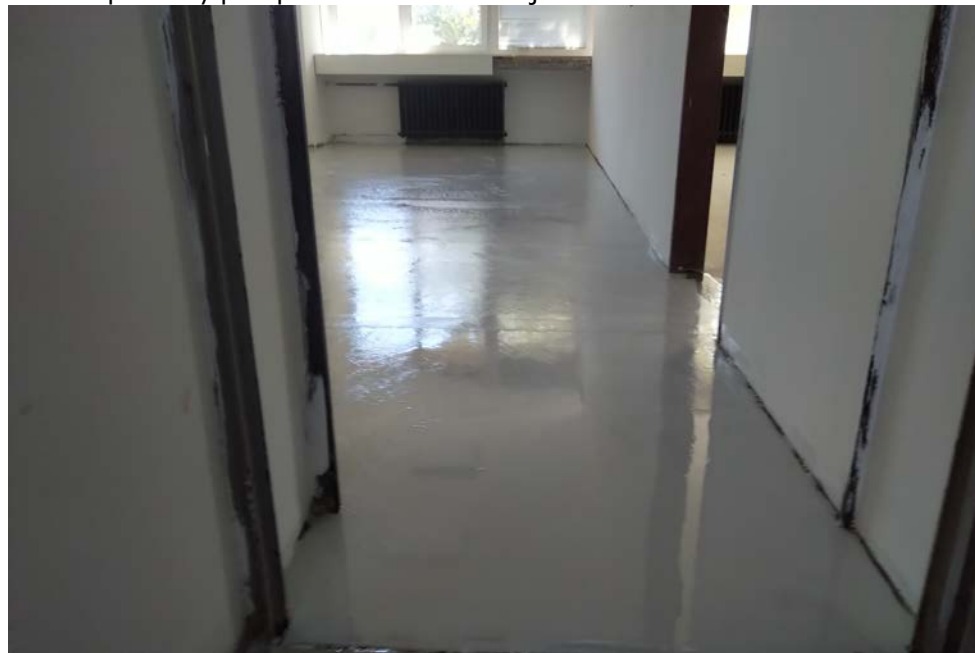
Vzorka podlahy po aplikácii stabilizačnej rohože v miestnosti č. CH1 228
