Stavba: Rekonštrukcia cesty a mostov II/591 okr. DT a II/585 okr. LC –
I. etapa

Objekt: 106-00 Cestný násyp II/591 pred obcou Horný Tisovník v km 39,862

Číslo: Naviac práce č.7_ Stabilizačný prísyp

Číslo: Menej práce č.10_ Priepust č.5 pod cestou

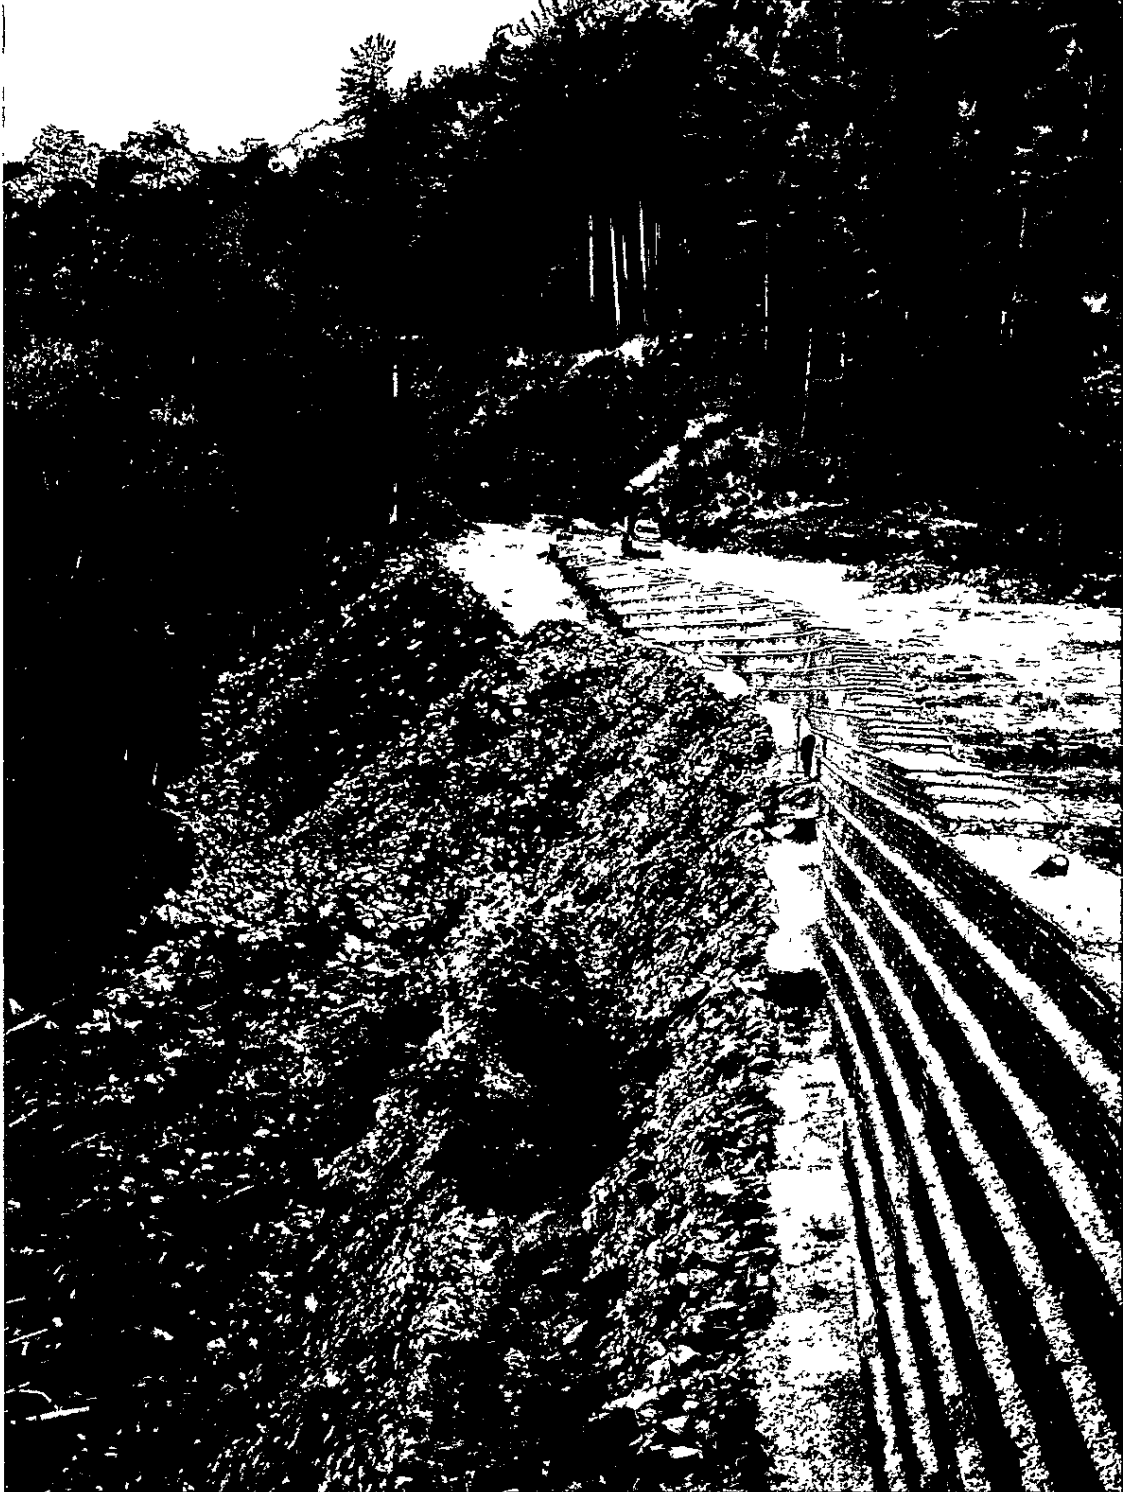
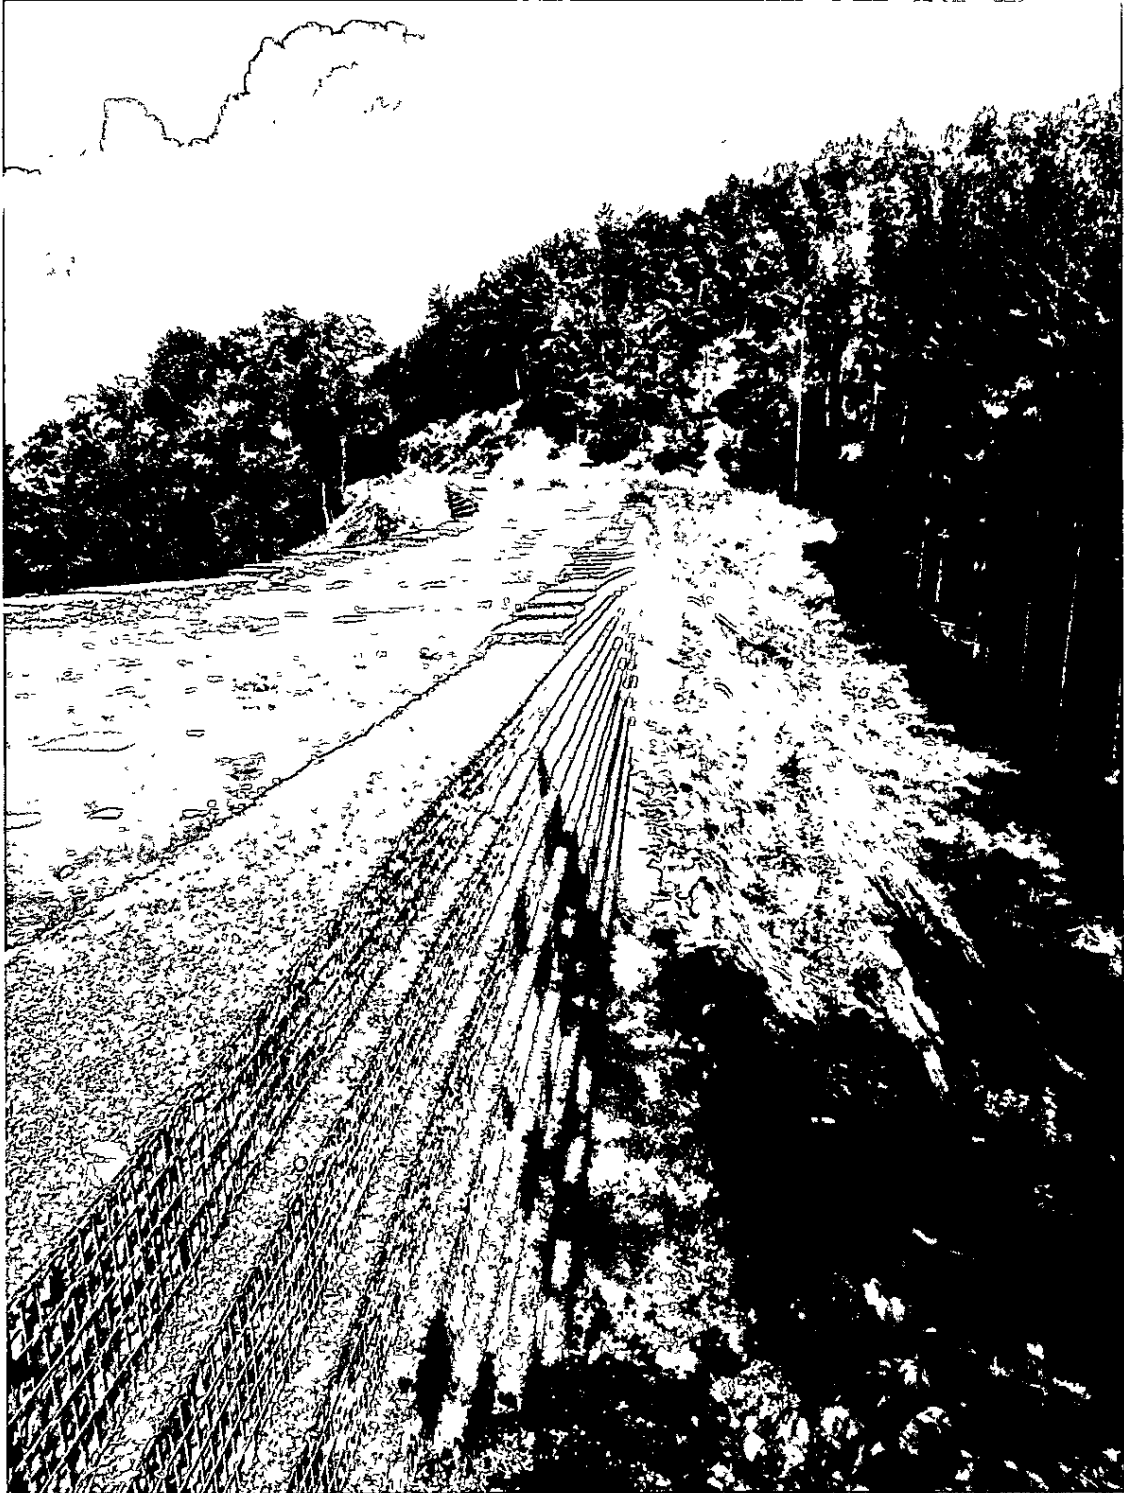
Príloha č.1 Fotodokumentácia skutkového stavu

Na základe požiadavky z kontrolného dňa č.19 zo dňa 25.7.2023 a miestnej obhliadky stavby a za účasti Stavebného dozoru a zástupcu Objednávateľa, boli zistené nepredvídateľne nevyhovujúce skúšky podložia pod gabiónovými konštrukciami ktorú bolo potrebné sanovať a založenie gabiónov zmeny, tak že sa predĺžili a založili v odlišnej úrovni základovej škár z čoho vyplynuli dodatočné množstvá na gabiónových konštrukciách, sanácii podložia a násypu medzi gabiónmi. Na základe požiadavky Stavebného dozoru a Objednávateľa z KD č.19 zo dňa 25.7.2023 a na základe obhliadky za účasti Stavebného dozoru, kde bol identifikovaný rozsah , Zhotoviteľ zrealizoval dodatočné skúšky a projektant spracoval dodatočnú projektovú dokumentáciu. Zhotoviteľ spracoval na základe dodatočne predloženej dokumentácie cenovú kalkuláciu naviac prác na vybudovaní navýšeného množstva gabiónov. Kalkulácia spolu s cenovým dopadom je uvedená v bode č.2 Cenový dopad Naviac prác. Zhotoviteľ týmto žiada Stavebný dozor a Objednávateľa o odsúhlasenie a Pokyn k realizácii naviac prác v zmysle tohto Oznámenia. Zhotoviteľ zároveň upozorňuje Objednávateľa, že uvedené Naviac práce môžu mať dopad do Lehoty výstavby.

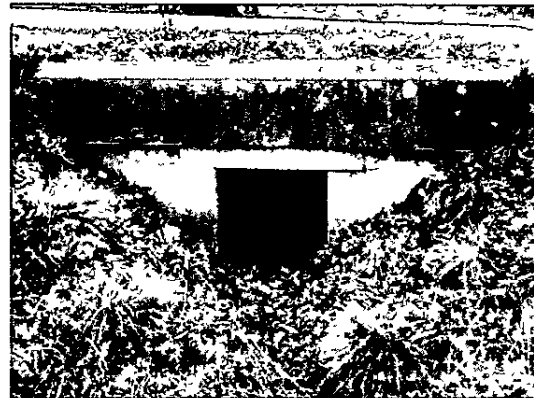
Pohľad na výtok
