# Prístrešok

Príloha č. 1 – Špecifikácia diela vrátane miesta realizácie

Návrh umiestnenia nových  
prístreškov a lavičiek v NP  
Slovenský raj  
r. 2024

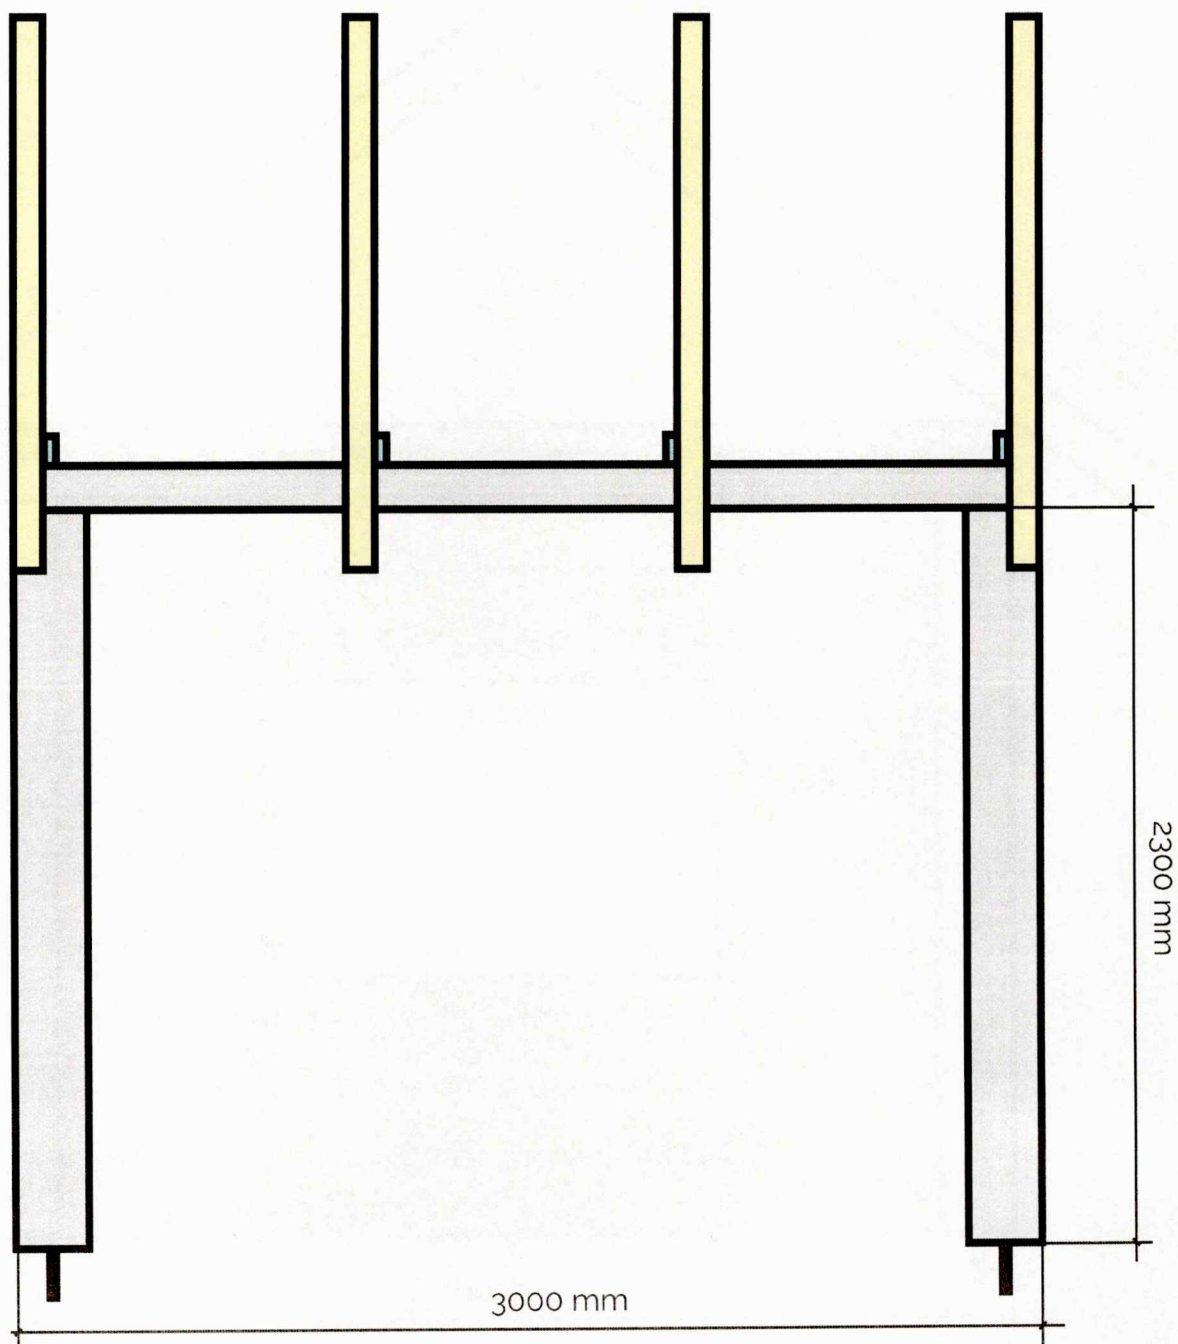
(bočný pohľad)

# Prístrešok

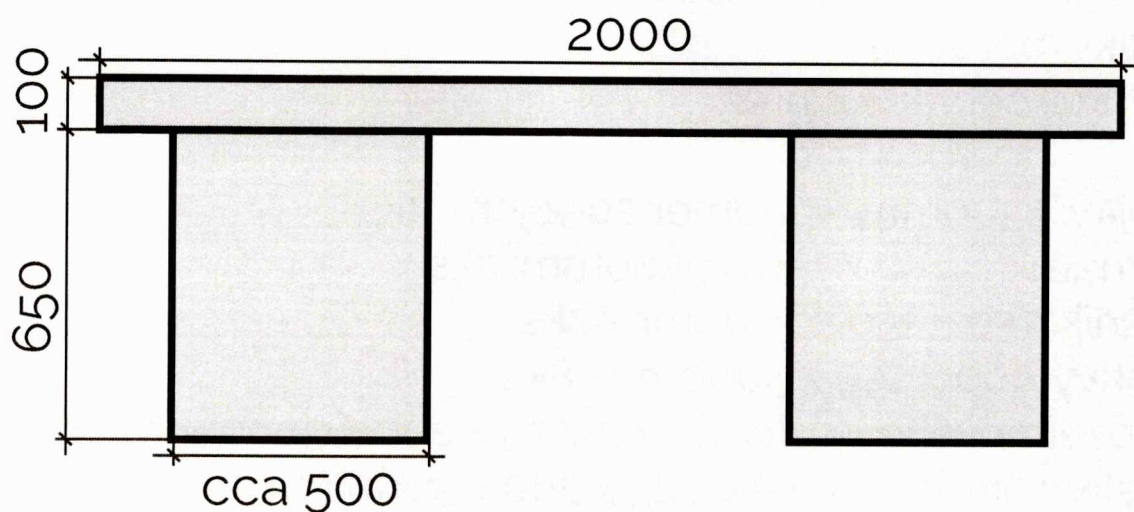
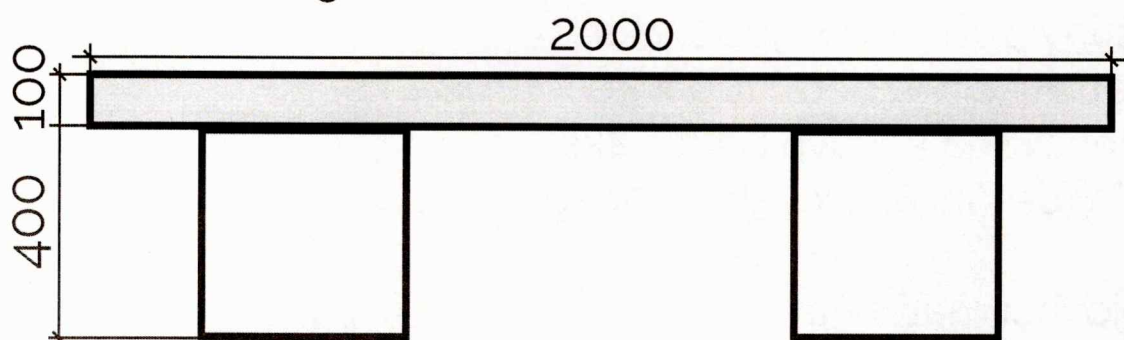
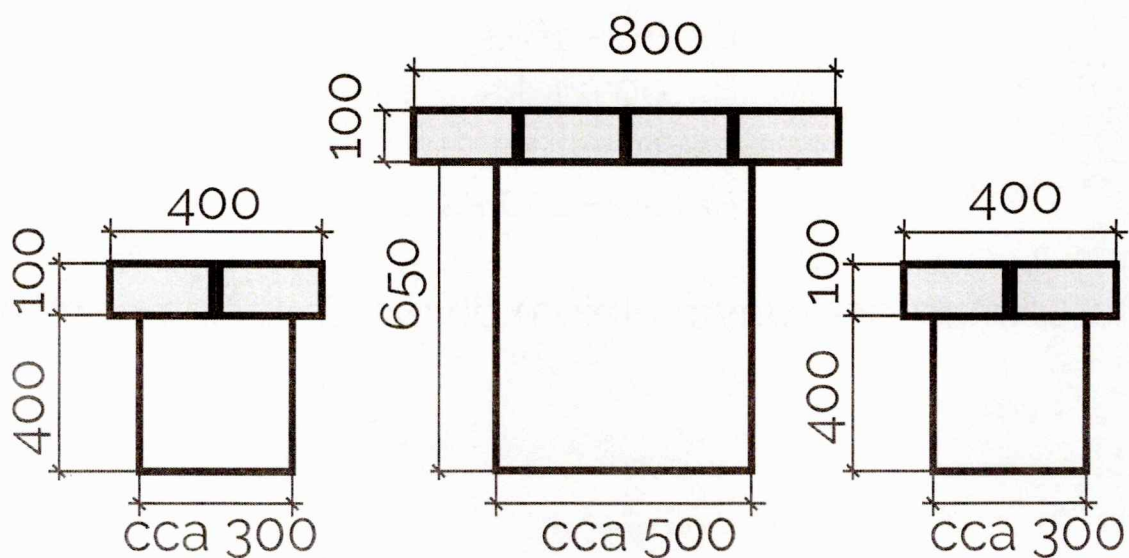
# Stôl a lavice (prístrešok)

Stojky stôl: 650mm - priemer 400-500 mm: 2ks

Stojky lavica: 400mm - priemer 250-300 mm: 4ks

Drevená prizma: 100x200x2000: 8ks

Skrutka konštrukčná: 8x260 - 24ks

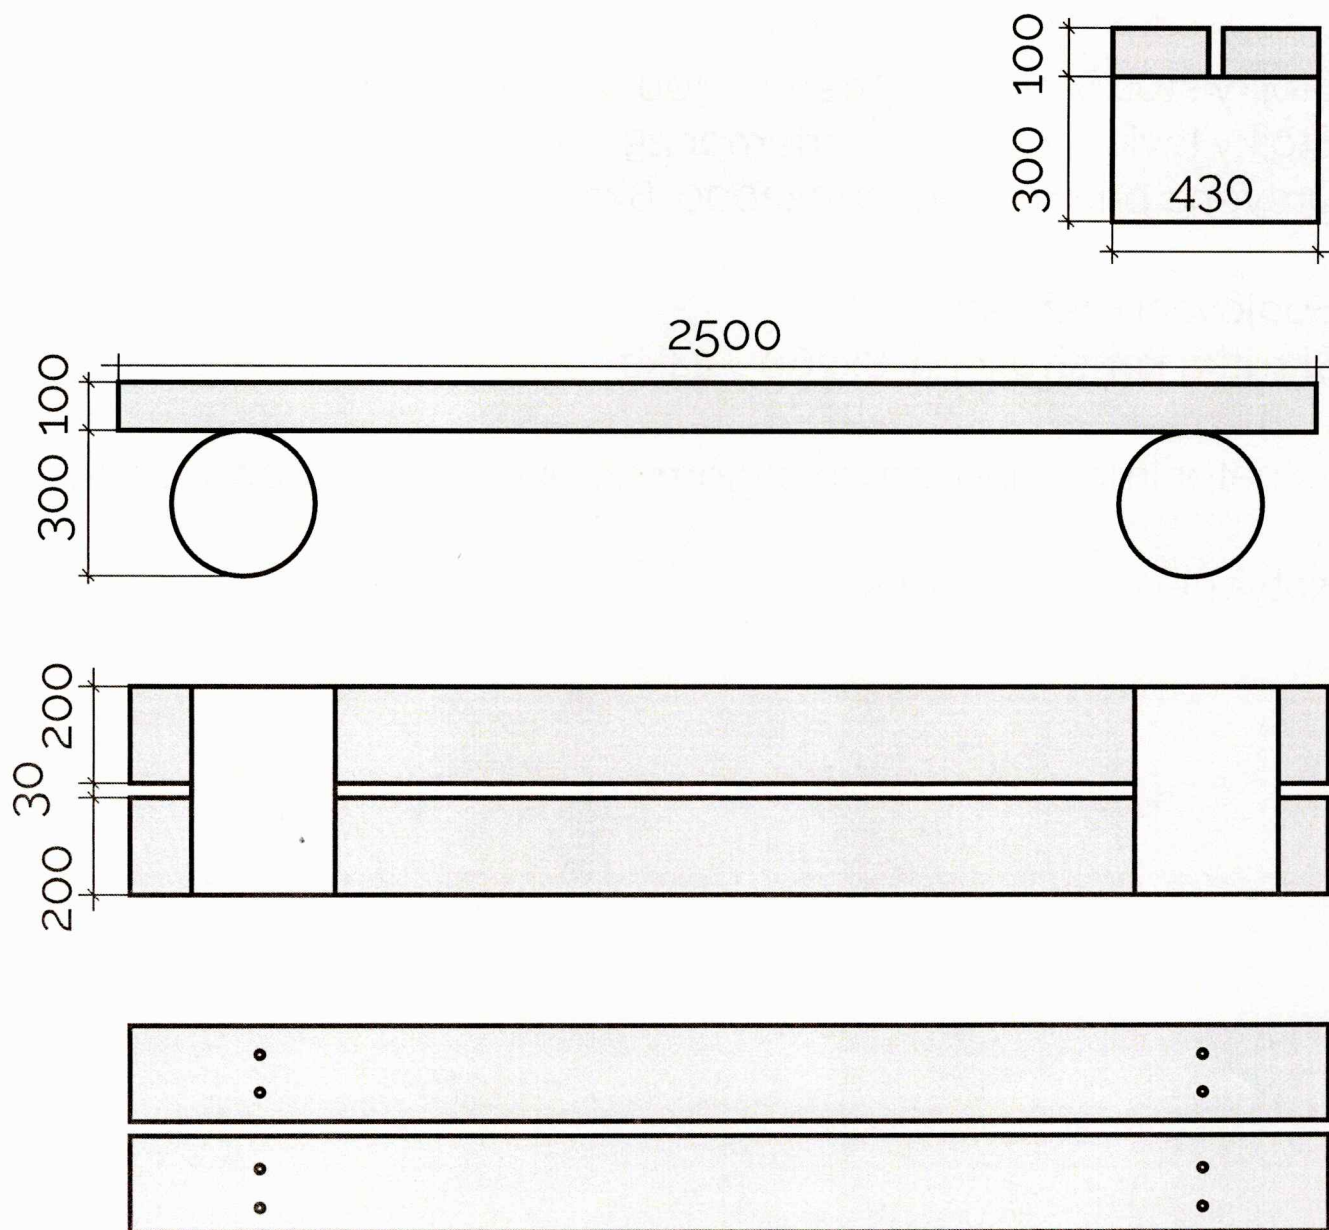
# Lavička

Drevený rezaný materiál: sušený červený smrek  
Stojky: červený smrek

Stojky lavica: 300mm - priemer 300 mm: 2ks  
Drevená prizma: 100x200x2500: 2ks

Spojovací materiál:  
Skrutka konštrukčná: 8x260 - 8ks

Ošetrenie pred spodnou vlhkosťou: impregnačný náter resp.  
kontaktná lata.
